# Dossier Technique Immobilier

Numéro de dossier : 2011/09/05-01042  
Date du repérage : 05/09/2011

Localisation du ou des bâtiments :  
Département : **65190**  
Commune : **LESPOUEY**  
Adresse : **32 chemin du moulin**

Périmètre de repérage : **Maison individuelle en R+1**

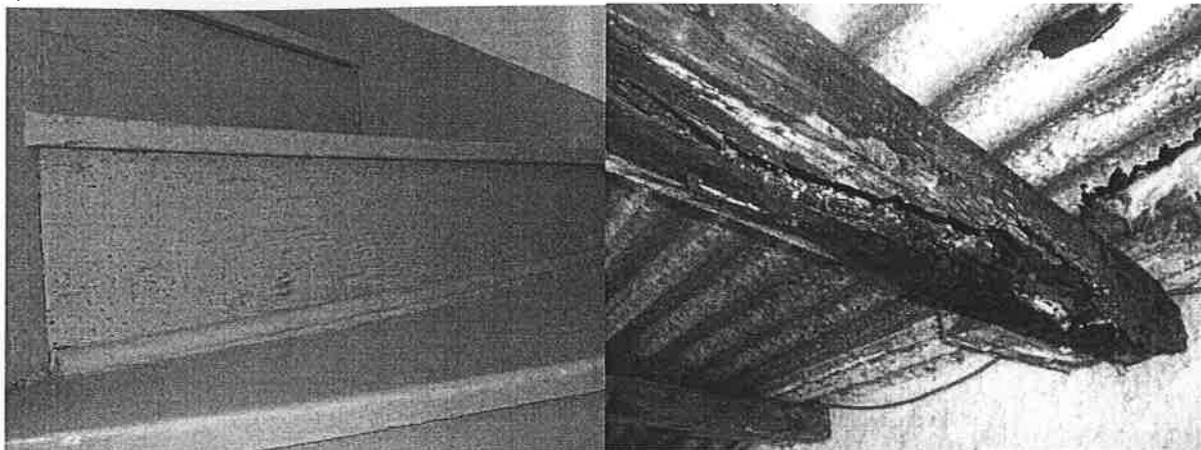
Il a été constaté des traces d'attaques d'insectes à larves xylophages notamment au niveau des contremarches d'escalier (vrillettes), des éléments bois de charpente du grenier (vrillettes) ainsi que sur les éléments bois de l'abri extérieur (capricornes).

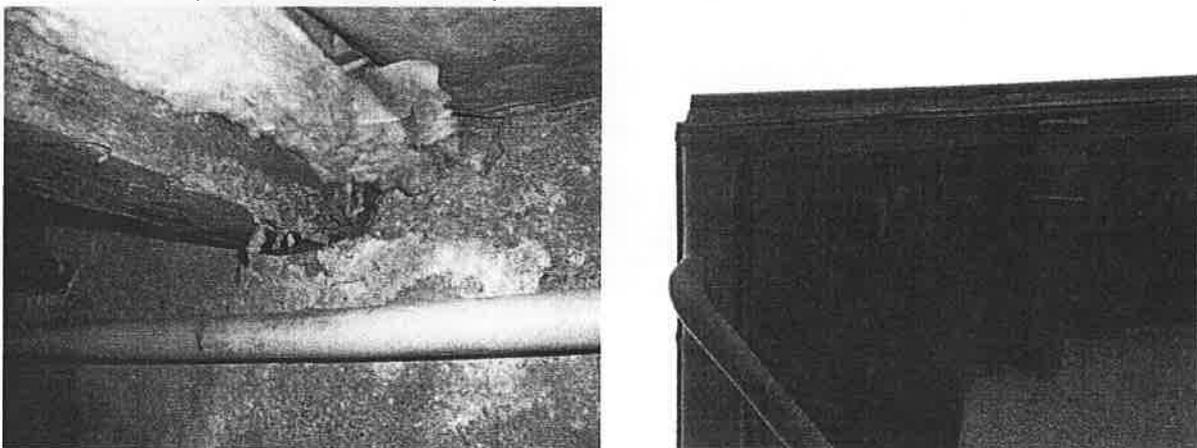
De plus, il a été observé des traces ou séquelles d'altérations biologiques des bois dues à des champignons de pourriture cubique et fibreuse notamment au niveau des éléments bois de l'abri extérieur ainsi que sur des chevrons en plancher haut de la cave.

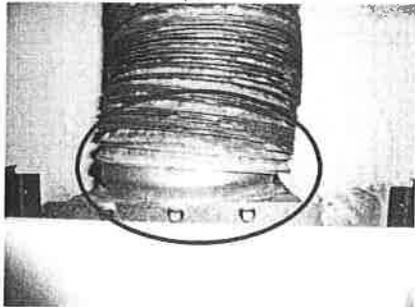
C.24 - 29c1 Appareil raccordé - Etat du conduit de raccordement	<b>DGI</b>	<p>Le conduit de raccordement présente un jeu aux assemblages estimé supérieur à 2 mm de part et d'autre du diamètre du conduit.(Chauffe-eau COINTRA Addax)</p> <p><u>Remarques : Présence de jeu supérieur à 2 mm au niveau des assemblages du conduit de raccordement; Faire intervenir un installateur gaz qualifié afin de raccorder correctement l'appareil</u></p> <p>Risque(s) constaté(s) : Risque d'intoxication à cause de l'absence totale ou partielle d'évacuation des produits de combustion</p>

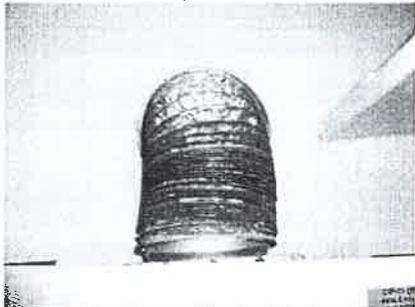
<p>C.24 - 29e Appareil raccordé - Etat du conduit de raccordement</p>	<p><b>A2</b></p>	<p>Le conduit de raccordement est réalisé en matériau manifestement inadapté. (Chauffe-eau COINTRA Addax)</p> <p><u>Remarques : Présence d'un conduit de raccordement réalisé avec un matériau inadapté; Faire intervenir un installateur gaz qualifié afin de remplacer le conduit existant par un conduit réalisé avec un matériau approprié</u></p> <p>Risque(s) constaté(s) : Risque d'intoxication à cause de l'absence totale ou partielle d'évacuation des produits de combustion</p>

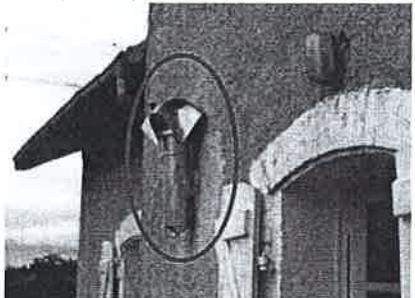
<p>C.23 - 28b Appareil raccordé - Présence de conduits</p>	<p><b>DGI</b></p>	<p>Le dispositif d'évacuation des produits de combustion est absent ou n'est manifestement pas un conduit de fumée. (Chauffe-eau COINTRA Addax)</p> <p><u>Remarques : Présence d'un conduit d'évacuation qui n'est manifestement pas un conduit de fumée; Créer un vrai conduit de fumée ou faire intervenir un installateur gaz qualifié afin de remplacer l'appareil existant par un appareil étanche</u></p> <p>Risque(s) constaté(s) : Risque d'intoxication au monoxyde de carbone (CO) causé par les produits de combustion</p>

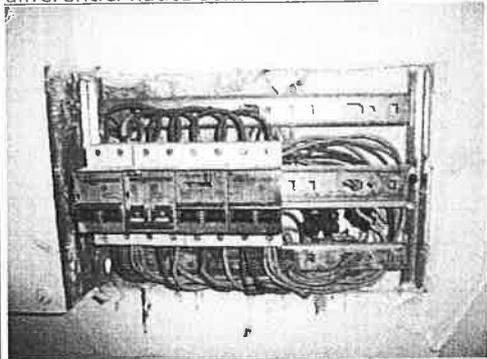
N° Article (1)	Libellé des anomalies	N° Article (2)	Libellé des mesures compensatoires (3) correctement mises en œuvre
B3.3.4 a	<p>La connexion à la liaison équipotentielle principale de certaines canalisations métalliques de gaz, d'eau, de chauffage central et de conditionnement, n'est pas visible.</p> <p><u>Remarques : Présence d'éléments conducteurs non reliés à la LEP (Liaison Equipotentielle Principale); Faire intervenir un électricien qualifié afin de relier tout les éléments conducteurs à la LEP</u></p>		
B4.3 j	<p>Le courant assigné de l'(des) interrupteur(s) différentiel(s) placé(s) en aval du disjoncteur de branchement n'est pas adapté.</p> <p><u>Remarques : Absence de disjoncteur différentiel haute sensibilité 30mA</u></p>

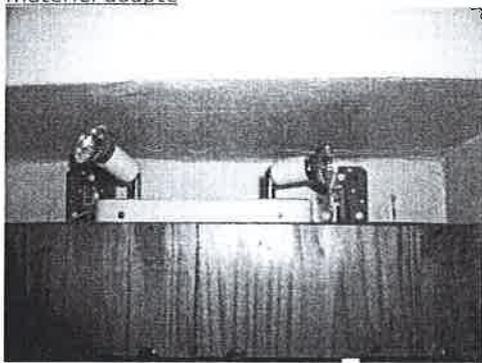
Local contenant une baignoire ou une douche : l'installation électrique ne répond pas aux prescriptions particulières appliquées à ce local (adéquation entre l'emplacement où est installé le matériel électrique et les caractéristiques de ce dernier – respect des règles de protection contre les chocs électriques liées aux zones).

Remarques : Présence de matériel électrique inadapté placé en zone 2 (luminaire) d'un local contenant une douche; Faire intervenir un électricien qualifié afin de supprimer le matériel électrique inadapté ou le remplacer par du matériel adapté

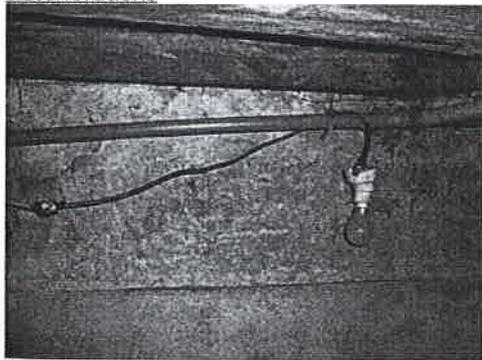
B7.3 a

Des enveloppes de matériels sont manquantes ou détériorées.  
Remarques : Présence de matériel électrique en place dont l'enveloppe présente des détériorations; Faire intervenir un électricien qualifié afin de remplacer les matériels présentant des détériorations

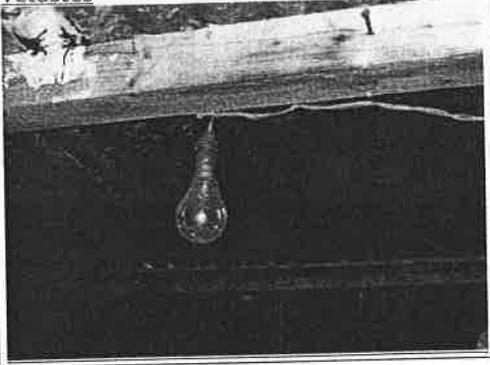
<p>B8.3 a</p>	<p>L'installation comporte des matériels électriques vétustes.  <u>Remarques : Présence de matériel électrique vétuste (douilles métalliques); Faire intervenir un électricien qualifié afin de remplacer les matériels électriques vétustes</u></p>

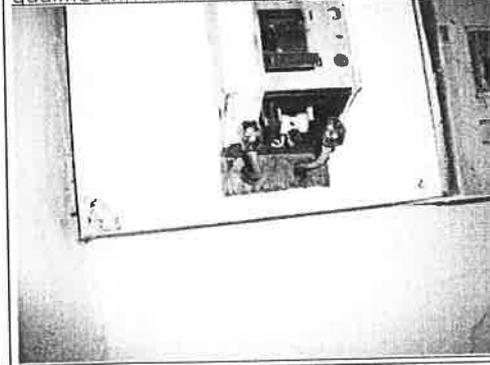
<p>B8.3 c</p>	<p>L'installation comporte un ou des conducteurs actifs repérés par la double coloration vert et jaune.  <u>Remarques : Présence de conducteurs actifs repérés par la double coloration vert/jaune (au niveau du disjoncteur principal); Faire intervenir un électricien qualifié afin de les remplacer</u></p>
