Objet : Envoi des résultats des diagnostics immobiliers

Dossier Technique Immobilier

Numéro de dossier : **08/DACI/21781/JGA**

Date du repérage : 03/04/2014

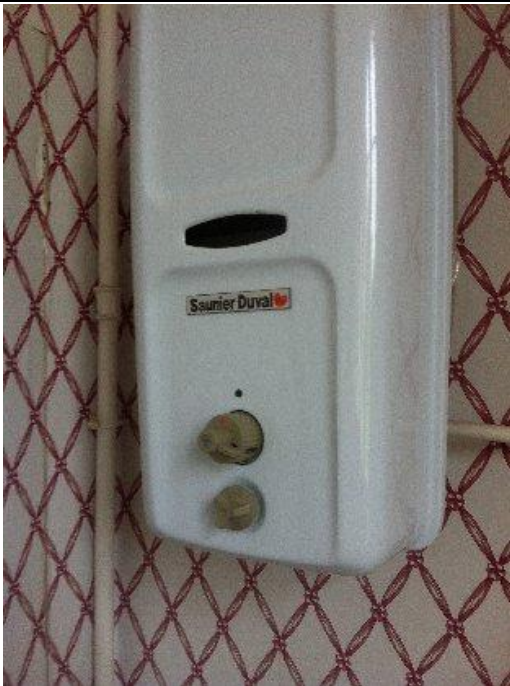
Photo n° DSCN001
Localisation : Étage 1 - Lavabo 2
Chauffe eau SAUNIER DUVAL (Type : Non raccordé)
Localisation sur croquis : Point 001

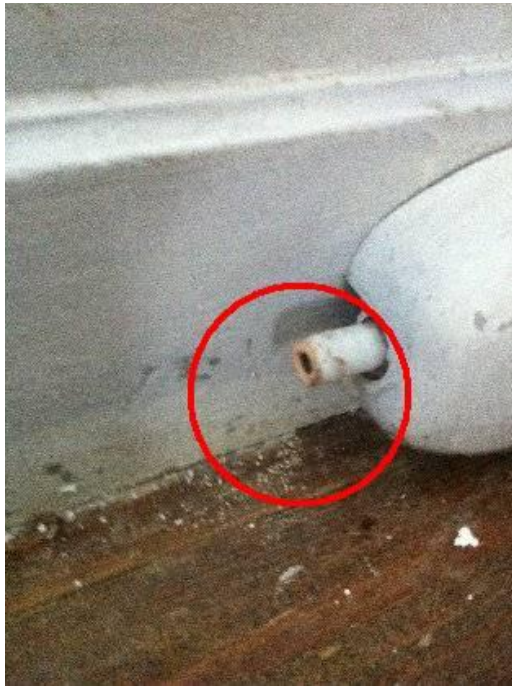
Anomalie
8b : l'extrémité du robinet de commande ou de la tuyauterie en attente n'est pas obturée.
Recommandation : L'extrémité du robinet en attente n'est pas obturée

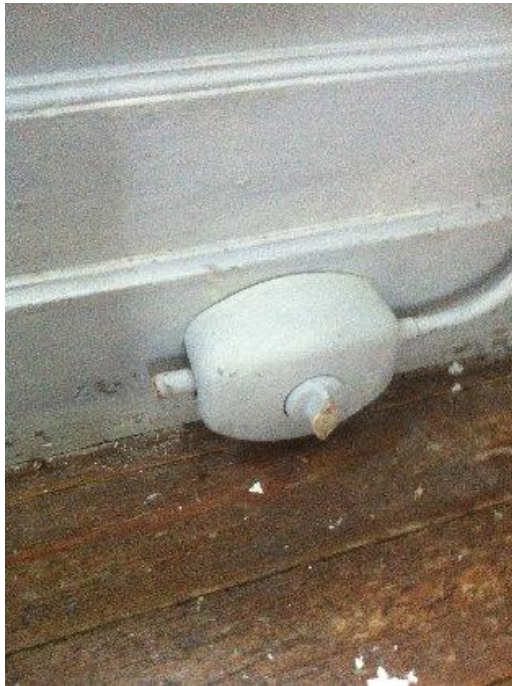
Photo n° DSCN003
Localisation : RDCH - Salon 3
Robinet en attente (Type :)
Localisation sur croquis : Point 003

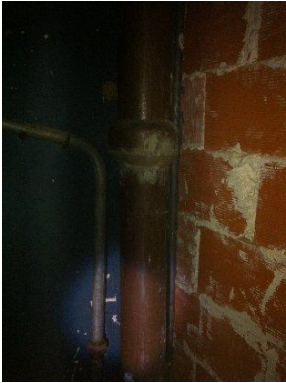
Localisation	Identifiant + Description	Conclusion (justification)	Etat de conservation** et préconisations*	Photo
Étage 1/2 - Placard	<u>Identifiant:</u> M004 <u>Description:</u> Conduits fibres-ciment	Présence d'amiante (matériau qui par nature contient de l'amiante)	Matériau non dégradé Résultat EP** Préconisation : Il est recommandé de réaliser une évaluation périodique.

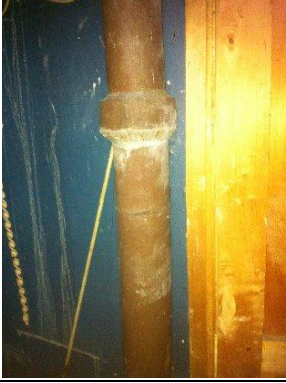
Étage 2 - Placard 1	<u>Identifiant:</u> M003 <u>Description:</u> Conduits fibres-ciment	Présence d'amiante (matériau qui par nature contient de l'amiante)	Matériau non dégradé Résultat EP** Préconisation : Il est recommandé de réaliser une évaluation périodique.

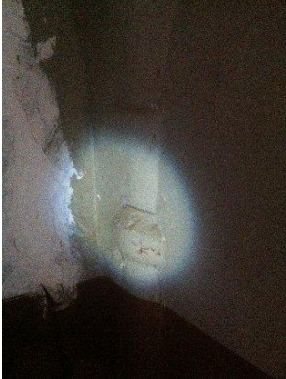
Étage 2 - WC	<u>Identifiant:</u> M002 <u>Description:</u> Conduits fibres-ciment	Présence d'amiante (matériau qui par nature contient de l'amiante)	Matériau non dégradé Résultat EP** Préconisation : Il est recommandé de réaliser une évaluation périodique.

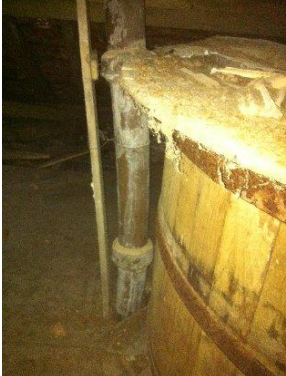
Maison - Comble	<u>Identifiant:</u> M005 <u>Description:</u> Conduits fibres-ciment	Présence d'amiante (matériau qui par nature contient de l'amiante)	Matériau non dégradé Résultat EP** Préconisation : Il est recommandé de réaliser une évaluation périodique.

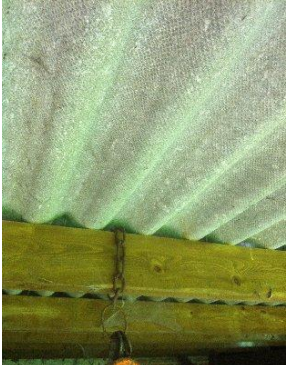
Maison - Jardin	<u>Identifiant:</u> M006 <u>Description:</u> Conduits fibres-ciment	Présence d'amiante (matériau qui par nature contient de l'amiante)	Matériau non dégradé Résultat EP** Préconisation : Il est recommandé de réaliser une évaluation périodique.	 
Dépendance - Abris	<u>Identifiant:</u> M001 <u>Description:</u> Plaques en fibres-ciment	Présence d'amiante (matériau qui par nature contient de l'amiante)	Matériau non dégradé Résultat EP** Préconisation : Il est recommandé de réaliser une évaluation périodique.

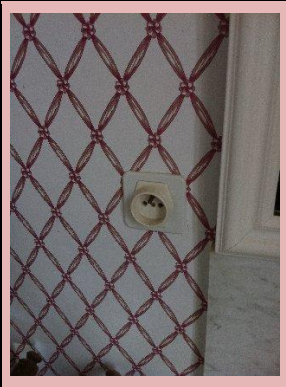
B6.3.1 a	<p>Local contenant une baignoire ou une douche : l'installation électrique ne répond pas aux prescriptions particulières appliquées à ce local (adéquation entre l'emplacement où est installé le matériel électrique et les caractéristiques de ce dernier – respect des règles de protection contre les chocs électriques liées aux zones).</p> <p>Remarques : Installation électrique ne répondant pas aux prescriptions particulières appliqués aux locaux contenant une baignoire ou une douche</p>

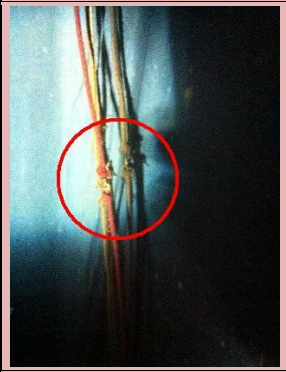
B7.3 b	<p>L'isolant de certains conducteurs est dégradé.</p> <p>Remarques : Présence de conducteurs dont l'isolant présente des détériorations</p>

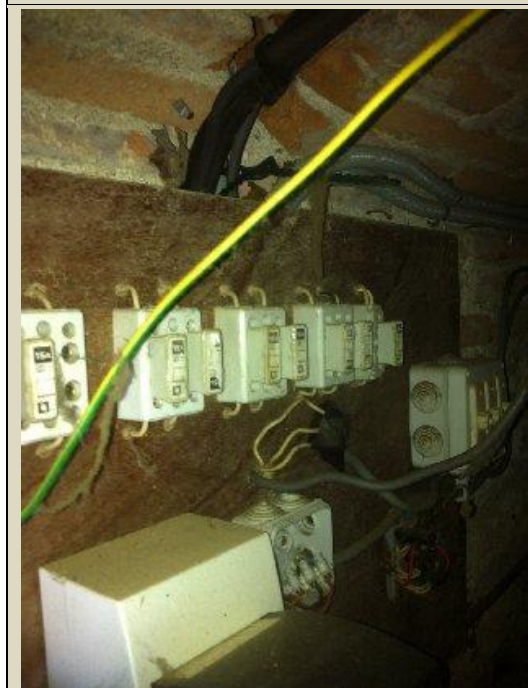
Anomalie

Libellé de l'anomalie : B4.3 b Le type des fusibles n'est plus autorisé (fusible à tabatière, à broches rechargeables, coupe-circuit à fusible de type industriel, disjoncteur réglable en courant protégeant des circuits terminaux).

Commentaire : Maison - Cave

Présence de fusible(s) de type à broche(s) rechargeable(s)

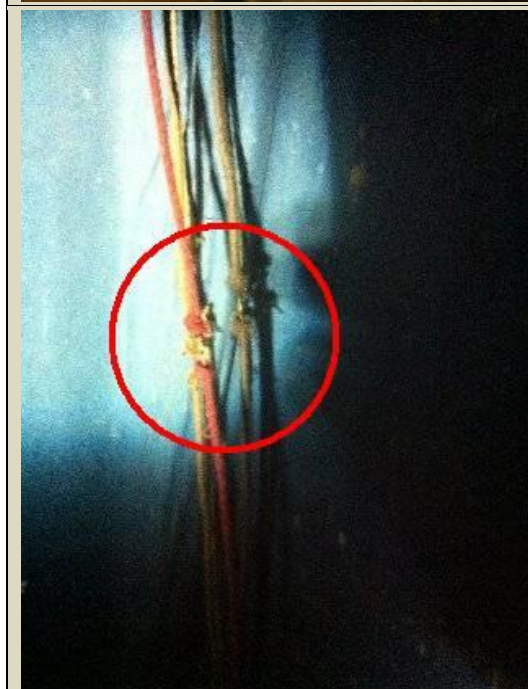
Anomalie
Libellé de l'anomalie : B7.3 b L'isolant de certains conducteurs est dégradé.
Commentaire : Présence de conducteurs dont l'isolant présente des détériorations

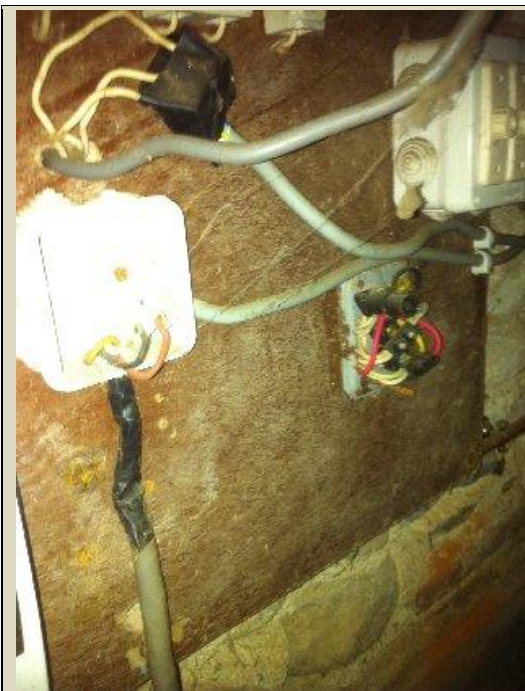
Anomalie

Libellé de l'anomalie : B7.3 e L'installation électrique comporte des dispositifs de protection dont les parties actives nues sous tension sont accessibles.

Commentaire : Présence de dispositif de protection de matériel électrique présentant des parties actives nues sous tension

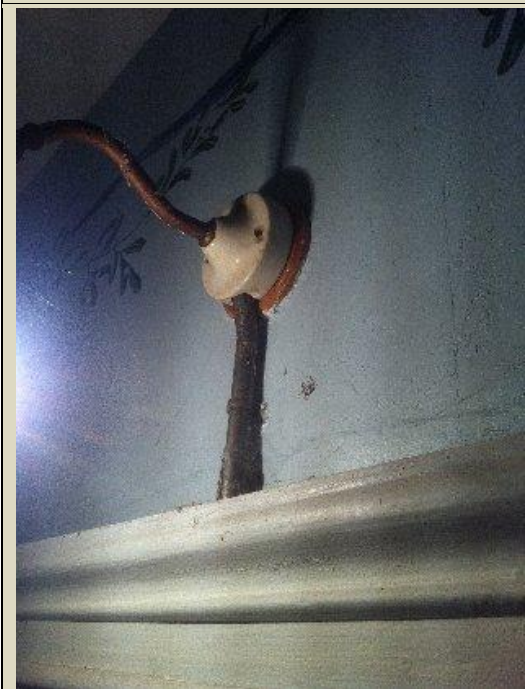
Anomalie

Libellé de l'anomalie : B8.3 a L'installation comporte des matériels électriques vétustes.

Commentaire : Présence de matériel électrique vétuste (douilles, interrupteurs, socles de prise...)

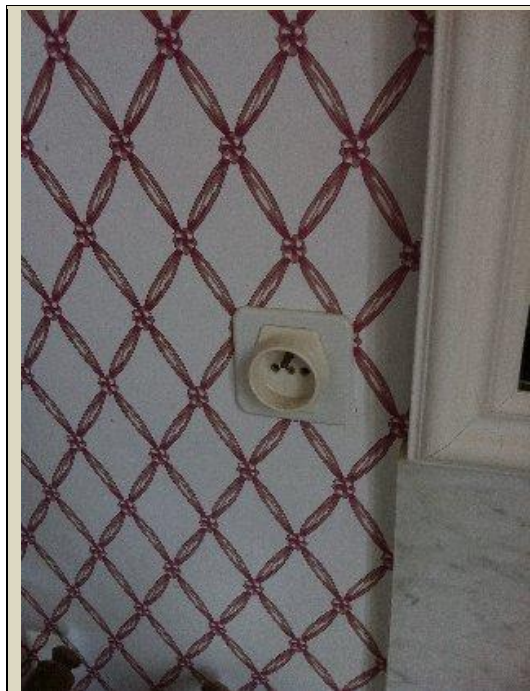
Anomalie

Libellé de l'anomalie : B6.3.1 a Local contenant une baignoire ou une douche : l'installation électrique ne répond pas aux prescriptions particulières appliquées à ce local (adéquation entre l'emplacement où est installé le matériel électrique et les caractéristiques de ce dernier – respect des règles de protection contre les chocs électriques liées aux zones).

Commentaire : Installation électrique ne répondant pas aux prescriptions particulières appliqués aux locaux contenant une baignoire ou une douche

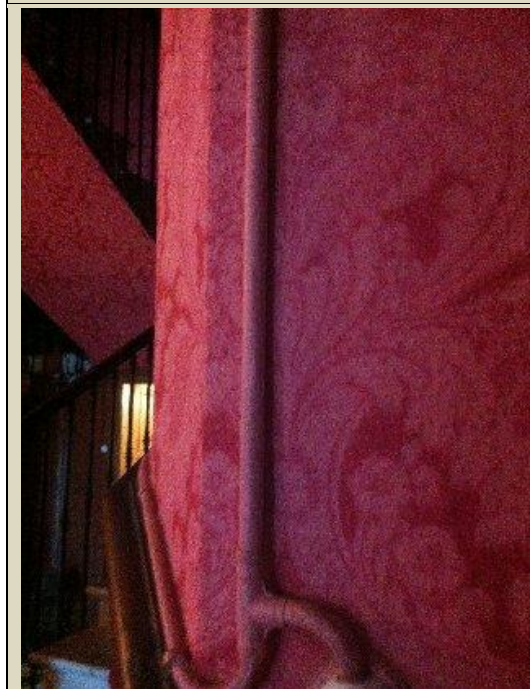
Anomalie

Libellé de l'anomalie : B3.3.7 a Les conduits métalliques en montage apparent, comportant des conducteurs, ne sont pas reliés à la terre.

Commentaire : Présence de conduits métalliques en montage apparent, contenant des conducteurs, non reliés à la terre

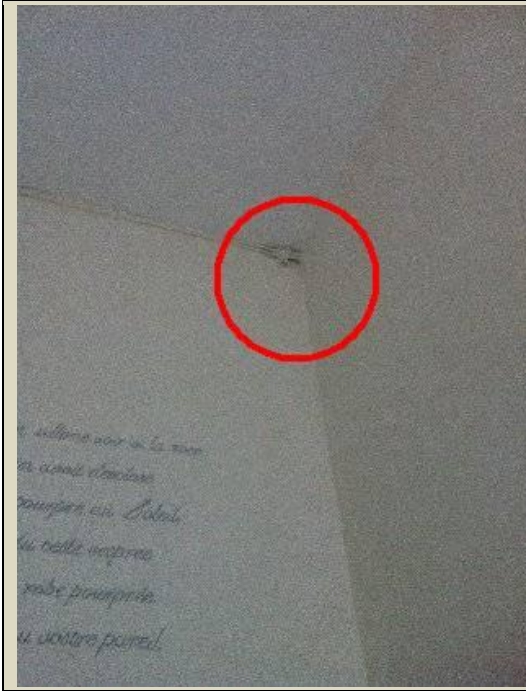
**Anomalie**

Libellé de l'anomalie : B3.3.9 a Il existe des boîtes métalliques en montage apparent dans le local (les locaux) contenant une baignoire ou une douche.
Commentaire : Présence de boîtes de connexion métalliques comportant des conducteurs, en montage apparent dans un local contenant une baignoire ou une douche
