RAPPORT DE VISITE - CF

Contrôle de fonctionnement et d'entretien d'une installation d'assainissement non collectif

Visite effectuée le 27/09/18

N° dossier SPANC de l'Adour : CF/147/18/586 RL

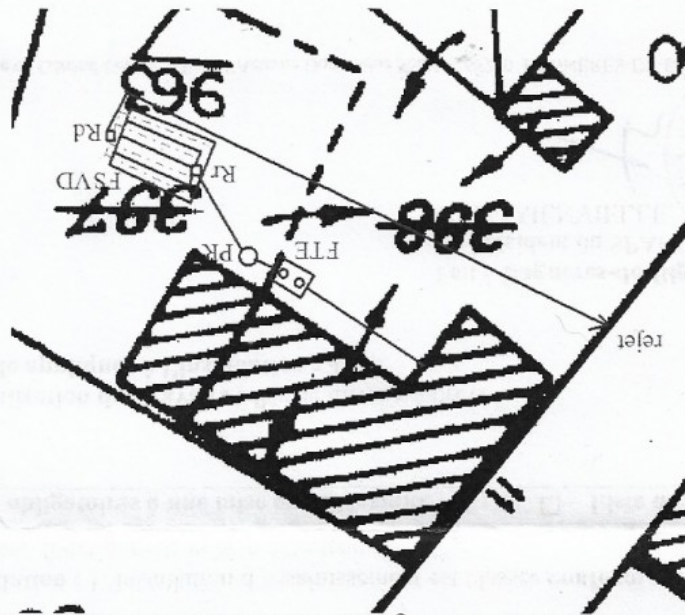
Plan de l'installation :

Date de mise en place : 10/02/2004
Type d'installation : Fosse toutes eaux de 4000 L, poste de relevage et lit filtrant vertical drainé de 30 m² avec rejet au fossé de la départementale RD20
Regards : 2 regards pour la fosse toutes eaux, 1 regard pour le poste de relevage et 2 regards pour le filtre à sable (répartition et drainage)

Le schéma ci-dessous a été réalisé selon les déclarations de l'utilisateur et/ou les observations de terrain. Il n'est donné qu'à titre indicatif.
