# Résumé de l'expertise n° 20/TPC/3771

Désignation du ou des bâtiments	
<i>Localisation du ou des bâtiments :</i> Adresse : ..... <b>24 ROUTE DE MOINES</b> Commune : ..... <b>64370 MORLANNE</b> <b>Section cadastrale A, Parcelle numéro 462, A 463,</b> Désignation et situation du ou des lot(s) de copropriété : <b>Ce bien ne fait pas partie d'une copropriété</b>  Périmètre de repérage : ... <b>Maison, grange et abords immédiats</b>	
Prestations	Conclusion

# Constat de risque d'exposition au plomb CREP

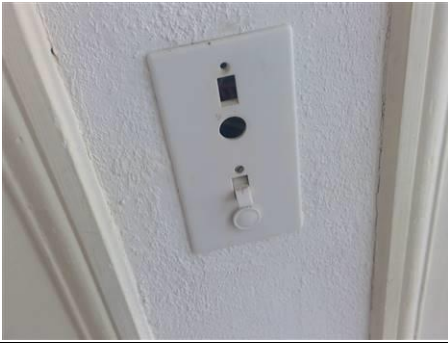
<p>Photo PhEle001 Libellé de l'anomalie : B8.3 a L'installation comporte au moins un matériel électrique vétuste. Remarques : Présence de matériel électrique vétuste (douilles, interrupteurs, socles de prise...) ; Faire intervenir un électricien qualifié afin de remplacer les matériels électriques vétustes</p>
---	---

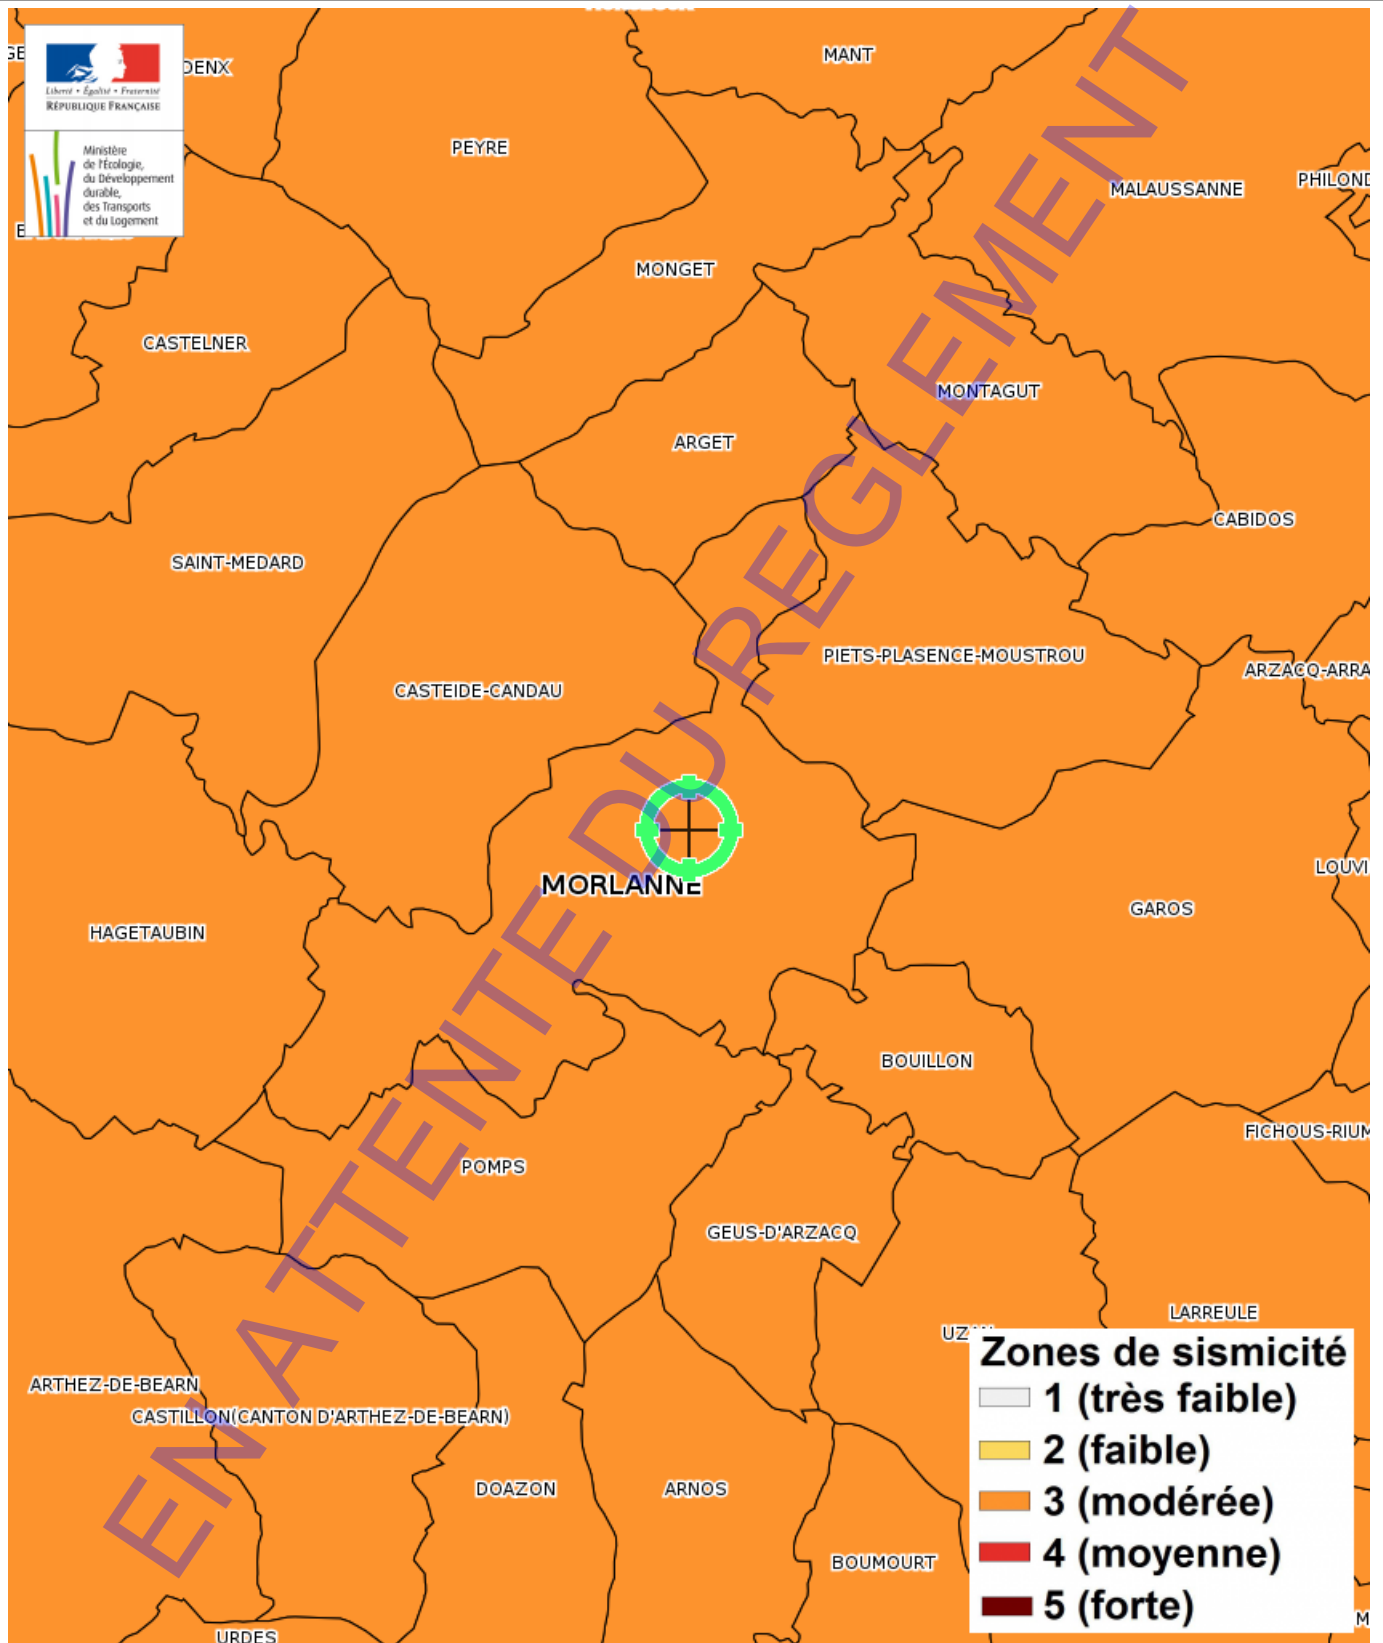
## Zonage réglementaire sur la Sismicité

Zonage réglementaire sur la Sismicité : Zone 3 - Modérée

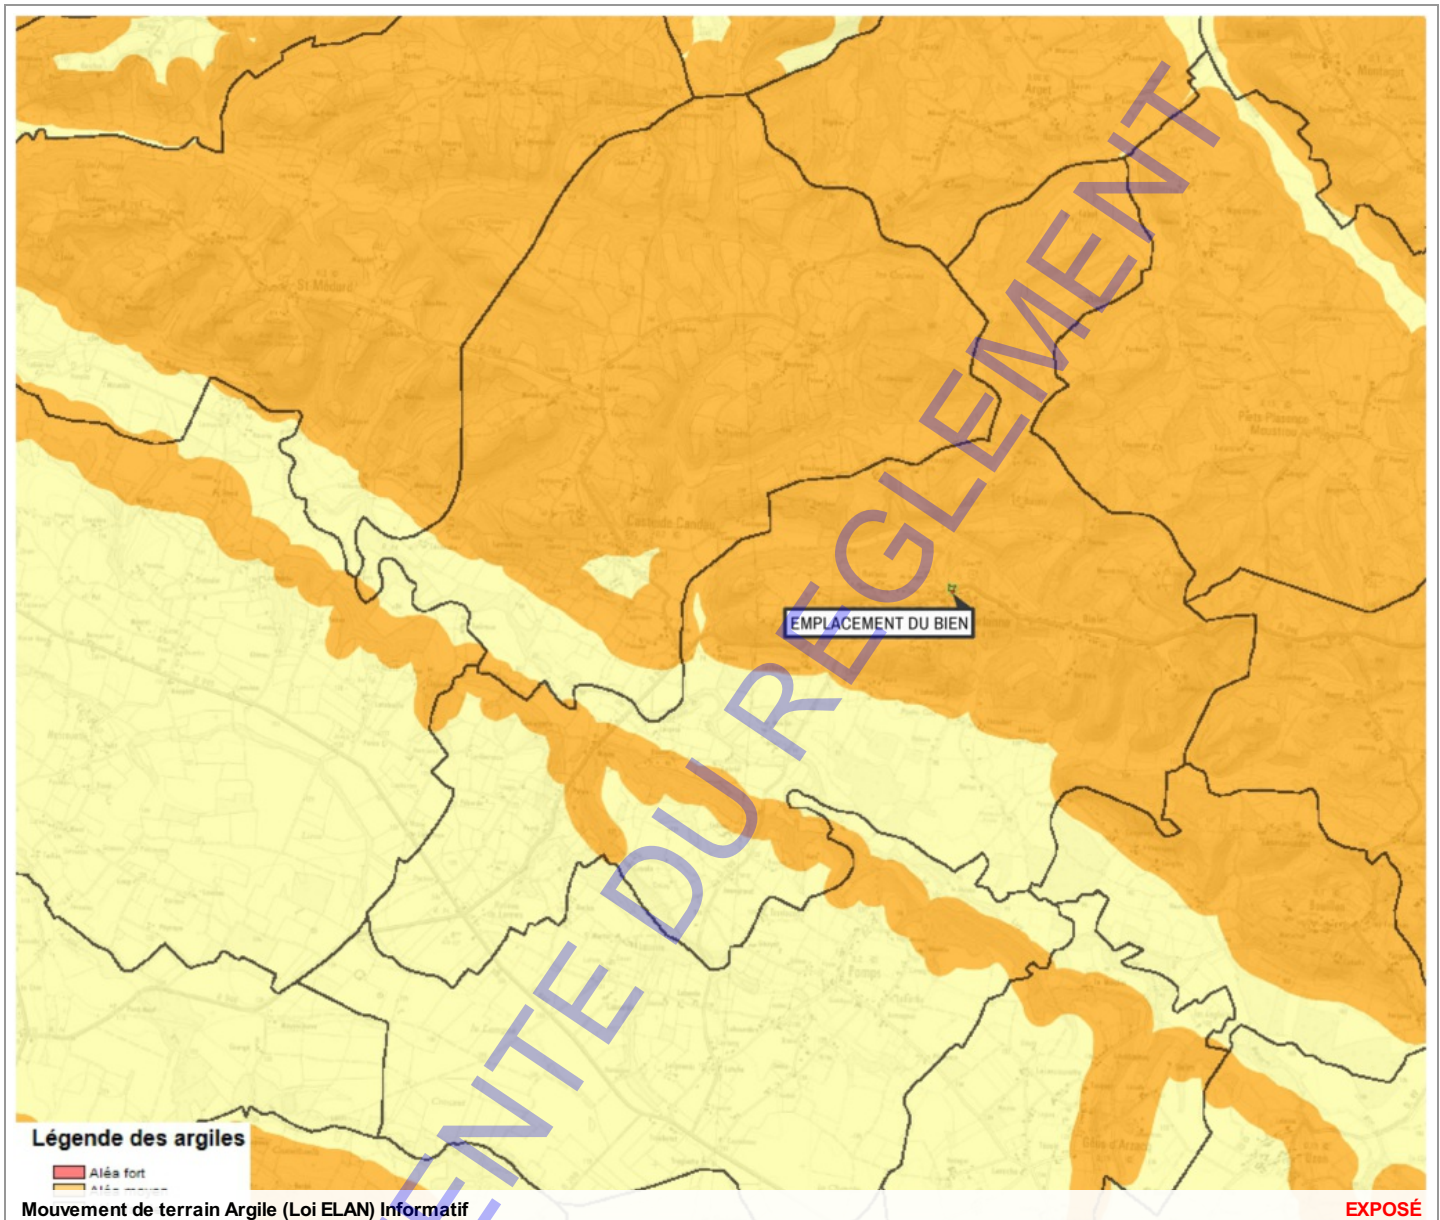
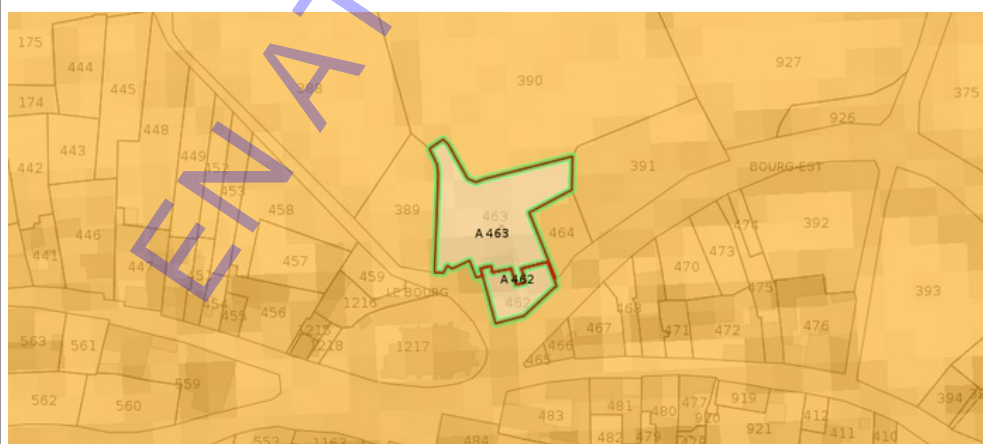
### Mouvement de terrain Argile (Loi ELAN)

- Aléa fort**  
Concerné par la loi ELAN\*
- Aléa moyen**  
Concerné par la loi ELAN\*
- Aléa faible**  
Non concerné par la loi ELAN
