## DOSSIER DE DIAGNOSTICS TECHNIQUES

*Référence* : BUISSON 6766 13.03.20

Bien : **Maison individuelle**

Adresse : **4 rue du Château  
65220 BONNEFONT**

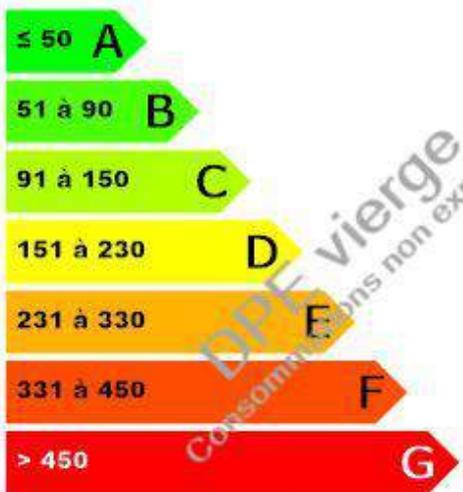
<b>Consommations énergétiques</b> <small>(en énergie primaire) pour le chauffage, la production d'eau chaude sanitaire et le refroidissement, déduction faite de la production d'électricité à demeure</small>	<b>Emissions de gaz à effet de serre (GES)</b> <small>pour le chauffage, la production d'eau chaude sanitaire et le refroidissement</small>
<b>Consommation conventionnelle : kWh<sub>ep</sub>/m<sup>2</sup>.an</b>	<b>Estimation des émissions : kg<sub>eqCO2</sub>/m<sup>2</sup>.an</b>

<p>≤ 50 <b>A</b></p> <p>51 à 90 <b>B</b></p> <p>91 à 150 <b>C</b></p> <p>151 à 230 <b>D</b></p> <p>231 à 330 <b>E</b></p> <p>331 à 450 <b>F</b></p> <p>&gt; 450 <b>G</b></p>

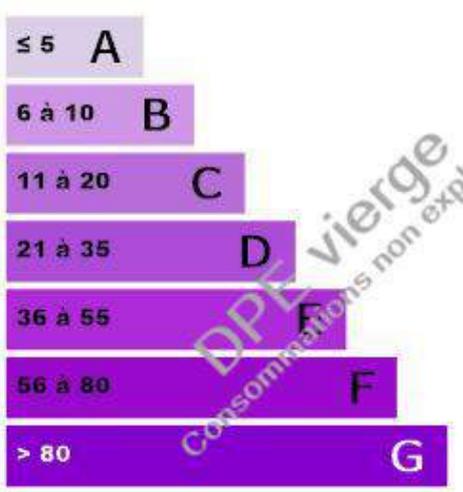
<p>≤ 5 <b>A</b></p> <p>6 à 10 <b>B</b></p> <p>11 à 20 <b>C</b></p> <p>21 à 35 <b>D</b></p> <p>36 à 55 <b>F</b></p> <p>56 à 80 <b>F</b></p> <p>&gt; 80 <b>G</b></p>

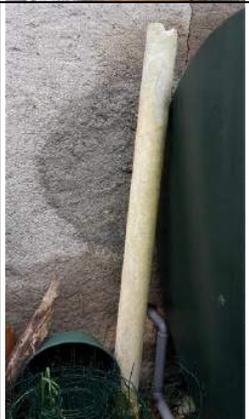
N° Local	Local	Etage	Elément	Zone	Matériau / Produit	Liste	Critère(s) ayant permis de conclure	Etat de dégradation	Photo
7	Chaufferie	RDC	Toiture	Plafond	Fibro Ciment - Non peint	B	Jugement personnel	MD

17	Bâti extérieur	RDC	Conduit	Facade Nord	Fibro Ciment	B	Jugement personnel	MD

Il est nécessaire d'avertir de la présence d'amiante toute personne pouvant intervenir sur ou à proximité des matériaux et produits concernés ou de ceux les recouvrant ou les protégeant

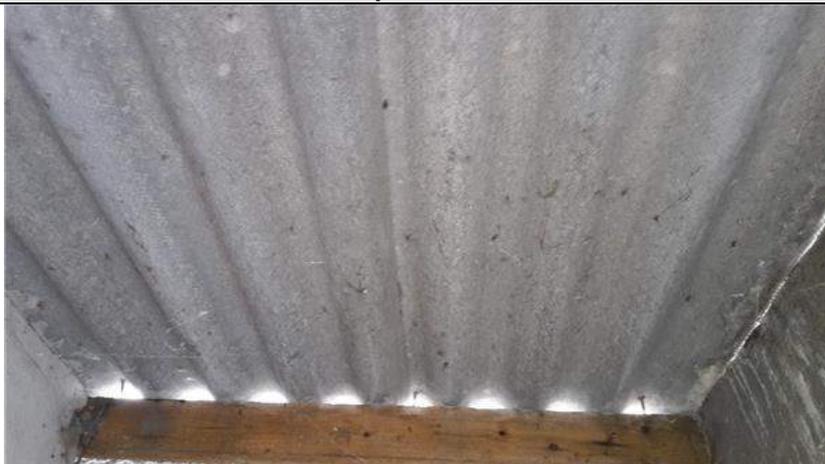
**ELEMENT : Toiture**

<b>Nom du client</b>	<b>Numéro de dossier</b>	<b>Pièce ou local</b>
BUISSON	BUISSON 6766 13.03.20	RDC - Chauffage
<b>Matériau</b>	<b>Date de prélèvement</b>	<b>Nom de l'opérateur</b>
Fibro Ciment - Non peint	Sans objet	BARON Claude
<b>Localisation</b>		<b>Résultat</b>
Toiture - Plafond		Présence d'amiante
<b>Résultat de la grille d'évaluation</b>		
Evaluation périodique		
<b>Emplacement</b>

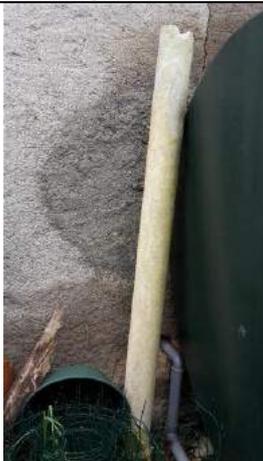
**ELEMENT : Conduit**

<b>Nom du client</b>	<b>Numéro de dossier</b>	<b>Pièce ou local</b>
BUISSON	BUISSON 6766 13.03.20	RDC - Bâti extérieur
<b>Matériau</b>	<b>Date de prélèvement</b>	<b>Nom de l'opérateur</b>
Fibro Ciment	Sans objet	BARON Claude
<b>Localisation</b>		<b>Résultat</b>
Conduit - Facade Nord		Présence d'amiante
<b>Résultat de la grille d'évaluation</b>		
Evaluation périodique		
<b>Emplacement</b>

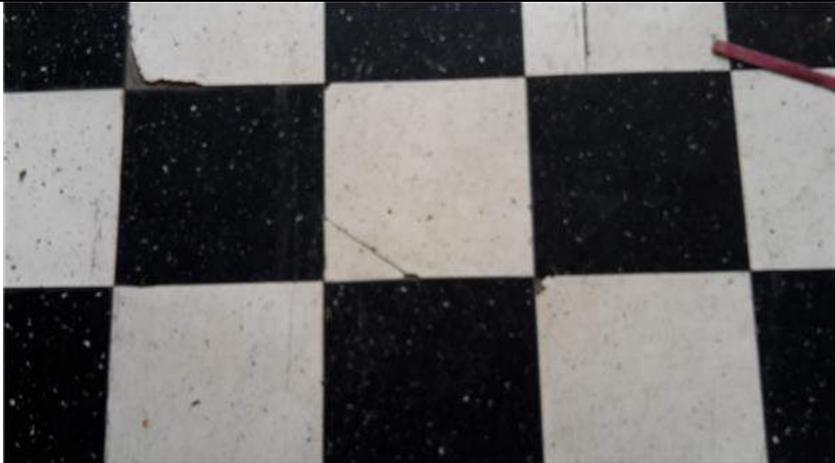
PRELEVEMENT : P001		
Nom du client	Numéro de dossier	Pièce ou local
BUISSON	BUISSON 6766 13.03.20	RDC - Séjour
Matériau	Date de prélèvement	Nom de l'opérateur
PVC noir - Dalles de sol	13/03/2020	BARON Claude
Localisation		Résultat
Plancher - Sol		absence d'amiante
Emplacement

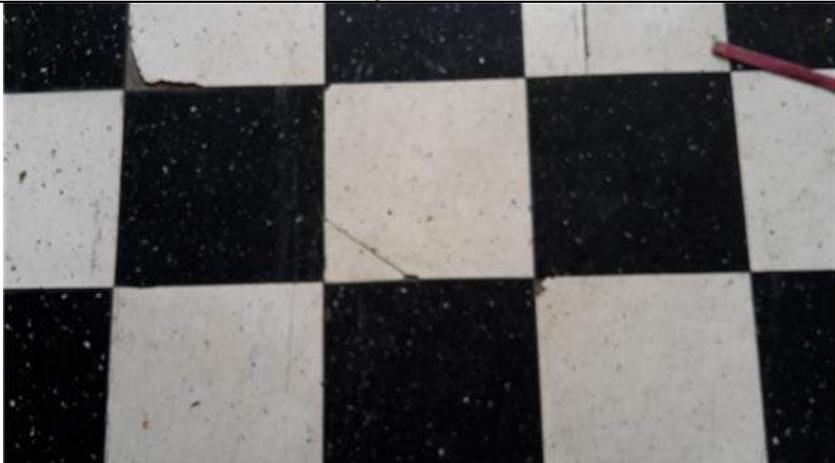
PRELEVEMENT : P002		
Nom du client	Numéro de dossier	Pièce ou local
BUISSON	BUISSON 6766 13.03.20	RDC - Séjour
Matériau	Date de prélèvement	Nom de l'opérateur
PVC blanc - Dalles de sol	13/03/2020	BARON Claude
Localisation		Résultat
Plancher - Sol		absence d'amiante
Emplacement

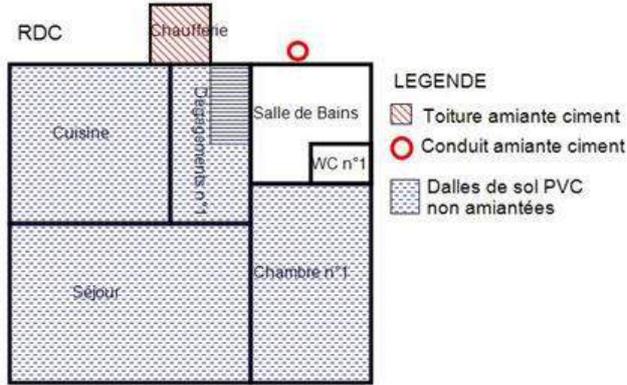
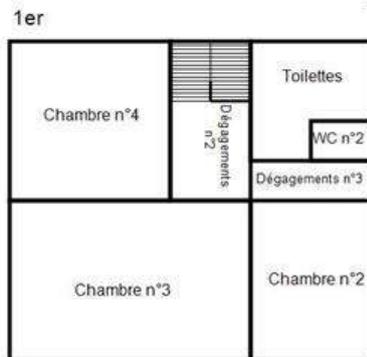
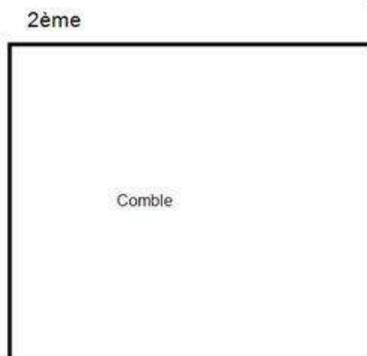
## ANNEXE 2 – CROQUIS

PLANCHE DE REPERAGE USUEL			
N° dossier :	BUISSON 6766 13.03.20	Adresse de l'immeuble :	4 rue du Château 65220 BONNEFONT
N° planche :	Version :	Type :	
1/1	0	Croquis	
Origine du plan :	Cabinet de diagnostics		Bâtiment – Niveau : Maison RDC, 1er, 2ème

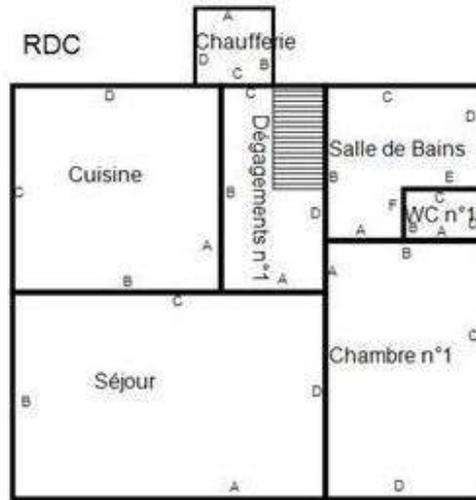
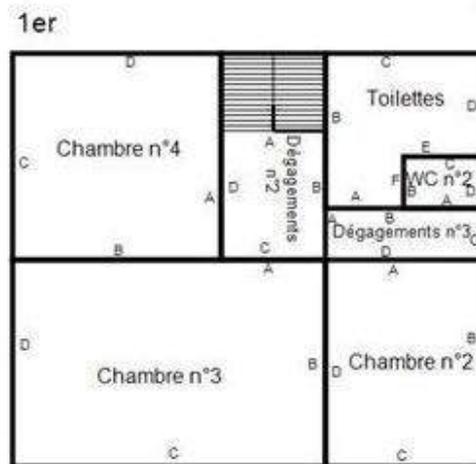
## 5 CROQUIS

### Maison RDC, 1er
