## Dossier Technique Immobilier

Numéro de dossier : 1350/RAW  
Date du repérage : 13/04/2020

Adresse : .....**16 chemin du Moura**

Commune : .....**65350 MARQUERIE**

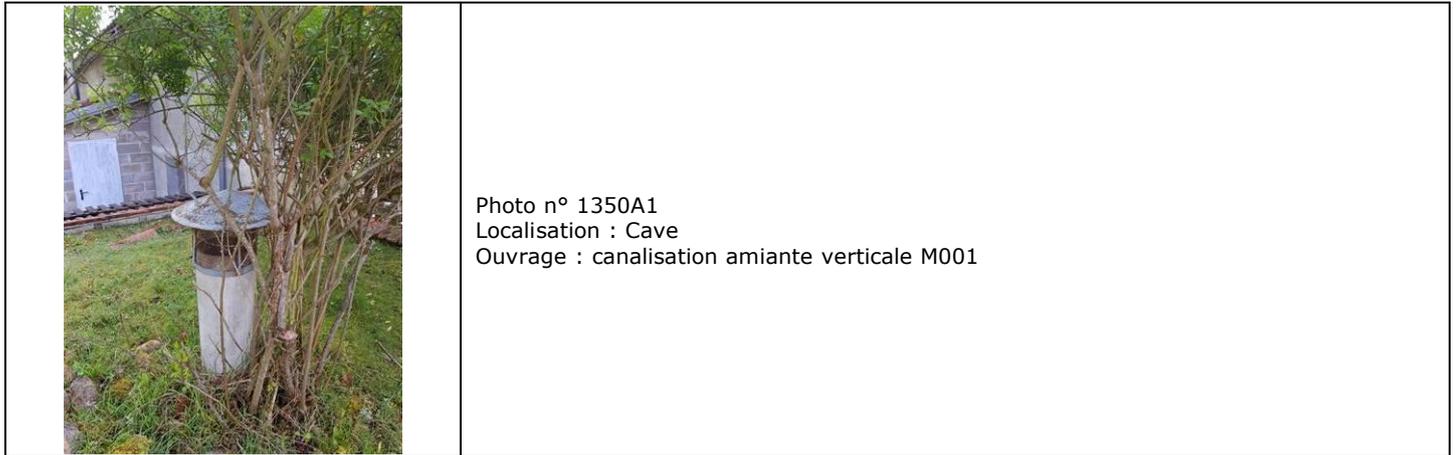
Photos

Localisation	Identifiant + Description	Conclusion (justification)	Etat de conservation** et préconisations*
Cave	Identifiant: M001 Description: Conduit en fibres-ciment Liste selon annexe.13-9 du CSP : B	Présence d'amiante (Sur décision de l'opérateur)	Matériau non dégradé  <b>Résultat</b> AC1**  <b>Préconisation</b> : Il est recommandé de réaliser une action corrective de premier niveau.
