# DIAG AFFAIRE

### Dossier Diagnostic Technique (DDT)

Numéro de dossier : LACOME\_1er\_APT\_2/650101523  
Date du repérage : 17/09/2020

Adresse : ..... **29 BIS RUE DU GENERAL DE GAULLE**

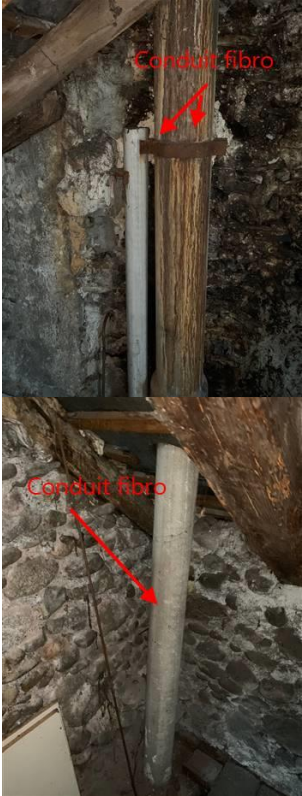
Localisation	Identifiant + Description	Conclusion (justification)	Etat de conservation** et préconisations*	Photo
2ème étage - Combles	<p>Identifiant: ZPSO-001                      Description: Conduits                      Composant de la construction: Conduits de fluides (air, eau, autres fluides)                      Partie à sonder: Conduits                      Liste selon annexe.13-9 du CSP : B                      Localisation sur croquis : ZPSO-001</p>	Présence d'amiante (Sur connaissance de l'opérateur)	<p>Matériau dégradé (étendue ponctuelle)</p> <p><b>Résultat EP**</b></p> <p><b>Préconisation :</b> Il est recommandé de réaliser une évaluation périodique.</p>

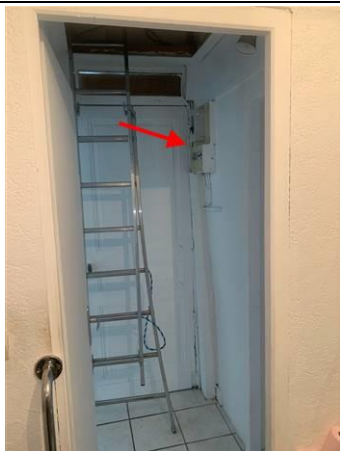
Photo PhEle001  
Libellé de l'anomalie : Le dispositif assurant la coupure d'urgence est placé à plus de 1,80 m du sol fini et n'est pas accessible au moyen de marches ou d'une estrade.

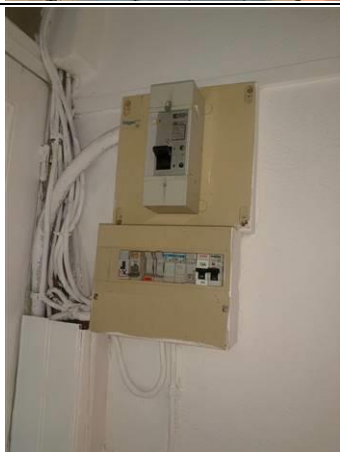
Il n'existe aucun dispositif différentiel.

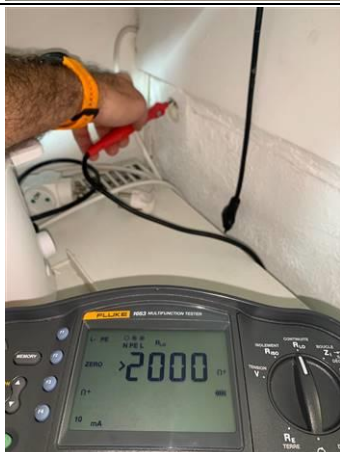
Au moins un socle de prise de courant comporte une broche de terre non reliée à la terre.

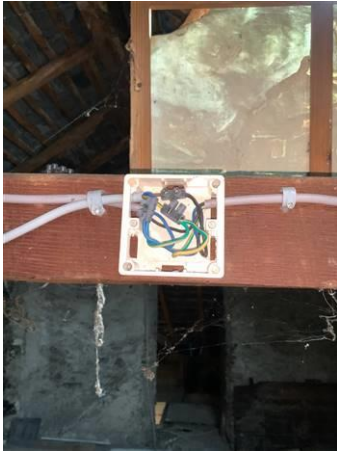
Au moins un conducteur nu et/ou au moins une partie accessible est alimenté sous une tension supérieure à 25 V a.c. ou supérieure ou égale 60 V d.c. ou est alimenté par une source autre que TBTS.
