**Propriétaire et adresse du bien immobilier :**

Madame GASTIGAR Annie  
QUARTIER LAQUIDEE  
64360 MONEIN

**Diagnostic réalisé par:**

Prestations	Conclusion
<b>P</b> Constat de risqué d'exposition au plomb	Lors de la présente mission il a été mis en évidence la présence de revêtements contenant du plomb au-delà des seuils en vigueur.
<b>A</b> Amiante	Dans le cadre de la mission, il a été repéré des matériaux et produits contenant de l'amiante.
<b>T</b> Etat Termite /Parasitaire	Il a été repéré des indices d'infestation de termites. <b><u>Rapport valable jusqu'au 28/02/2018</u></b>
<b>G</b> Gaz	L'installation comporte des anomalies de type A1 qui devront être réparées ultérieurement.
<b>E</b> Électricité	L'installation intérieure d'électricité comporte une ou des anomalies pour laquelle ou lesquelles il est vivement recommandé d'agir afin d'éliminer les dangers qu'elle(s) présente(nt).
<b>ER</b> ERNMT	Le bien n'est pas situé dans le périmètre d'un plan de prévention des risques naturels Le bien n'est pas situé dans le périmètre d'un plan de prévention des risques miniers Le bien n'est pas situé dans le périmètre d'un plan de prévention des risques technologiques Zone sismique déf

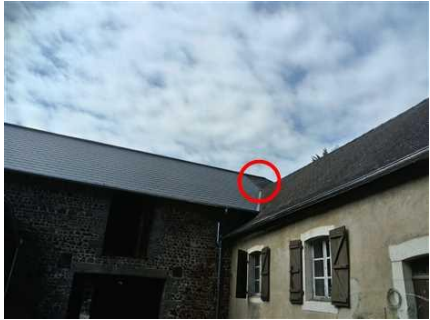
Toit annexe 4	Identifiant: 003 Description: Ardoises (fibres-ciment) Liste selon annexe.13-9 du CSP: B	Présence d'amiante (Sur décision de l'opérateur)	Matériau dégradé (étendue ponctuelle)  <b>Résultat</b> EP**  <b>Préconisation</b> : Il est recommandé de réaliser une évaluation périodique.

<p>Photo n° A001                  Localisation : Toit annexe 4                  Ouvrage : Toitures                  Partie d'ouvrage : Ardoises (fibres-ciment)                  Description : Ardoises (fibres-ciment)</p>

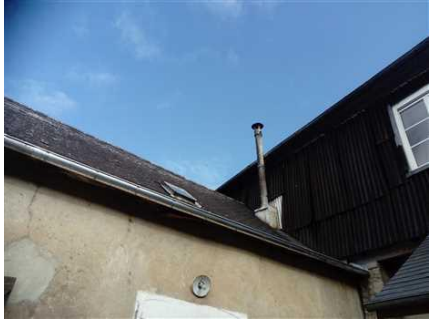
<p>Photo n° A002                  Localisation : Façade                  Ouvrage : Conduits de fluides (air, eau, autres fluides)                  Partie d'ouvrage : Conduits                  Description : Conduits</p>

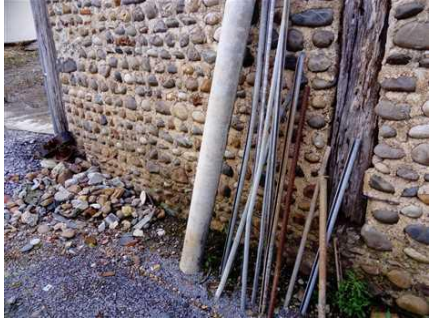
Localisation	Identifiant + Description	Conclusion (justification)	Etat de conservation** et préconisations*	Photo
Extérieur	Identifiant: 005 Description: Conduits Liste selon annexe.13-9 du CSP: B	Présence d'amiante (Sur décision de l'opérateur)	Matériau dégradé (étendue ponctuelle)  <b>Résultat</b> EP**  <b>Préconisation</b> : Il est recommandé de réaliser une évaluation périodique.	
Façade	Identifiant: 004 Description: Conduits Liste selon annexe.13-9 du CSP: B	Présence d'amiante (Sur décision de l'opérateur)	Matériau dégradé (étendue ponctuelle)  <b>Résultat</b> EP**  <b>Préconisation</b> : Il est recommandé de réaliser une évaluation périodique.	
Toit annexe 14	Identifiant: 006 Description: Plaques (fibres-ciment) Liste selon annexe.13-9 du CSP: B	Présence d'amiante (Sur décision de l'opérateur)	Matériau dégradé (étendue ponctuelle)  <b>Résultat</b> EP**  <b>Préconisation</b> : Il est recommandé de réaliser une évaluation périodique.

<p>Photo n° A003                  Localisation : Extérieur                  Ouvrage : Conduits de fluides (air, eau, autres fluides)                  Partie d'ouvrage : Conduits                  Description : Conduits</p>

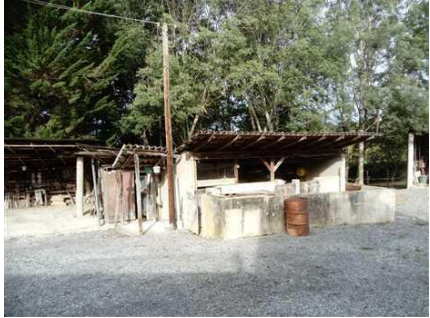
<p>Photo n° A004                  Localisation : Toit annexe 14                  Ouvrage : Toitures                  Partie d'ouvrage : Plaques (fibres-ciment)                  Description : Plaques (fibres-ciment)</p>

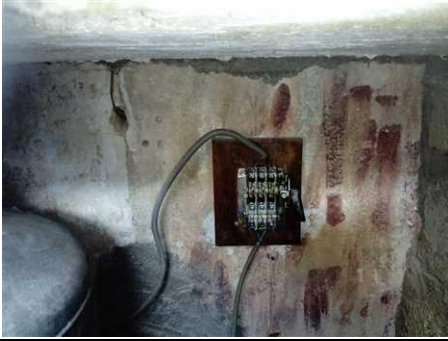
Photo Ele003

Libellé de l'anomalie : B7.3 c2 Au moins un conducteur nu et/ou au moins une partie accessible est alimenté sous une tension supérieure à 25 V a.c. ou supérieure ou égale 50 V d.c. ou est alimenté par une source autre que TBTS.
