Madame DOUCE Evelyne
20 LOTISSEMENT HAMEAU DU HOUNTANIOU
65800 AUREILHAN

Rapport de mission de repérage des matériaux et produits contenant de l'amiante pour l'établissement du constat établi à l'occasion de la vente d'un immeuble bâti (listes A et B de l'annexe 13-9 du Code de la Santé publique)

Numéro de dossier : 2010/DOUCE/4334
Date du repérage : 07/10/2020

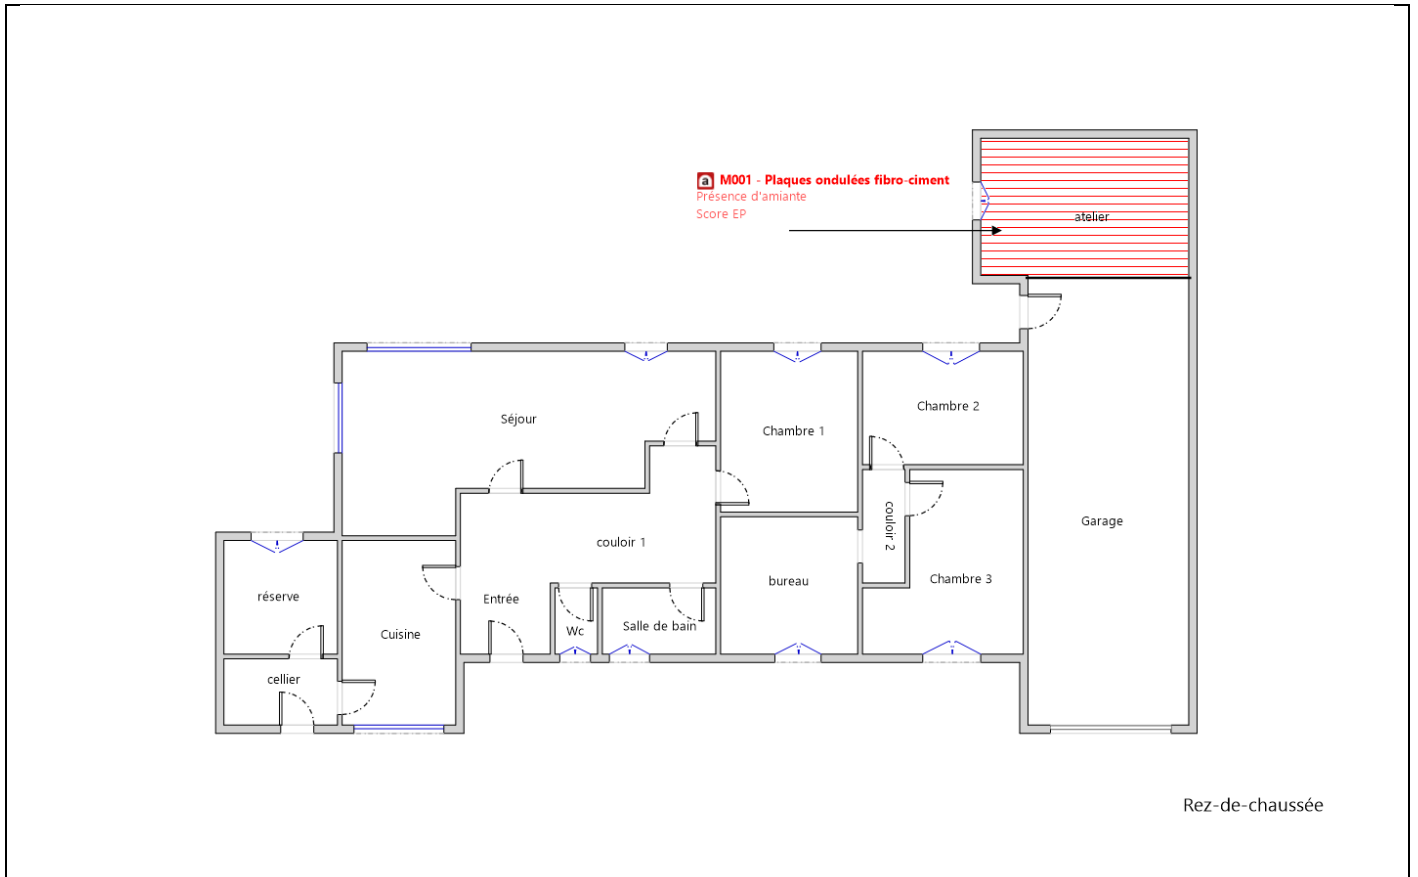
7.1 - Annexe - Schéma de repérage

Planche (croquis) de repérage technique effectué par le cabinet : Maison du Diag, auteur : LEQUEUVRE Anthony
Dossier n° 2010/DOUCE/4334 du 07/10/2020
Adresse du bien : 20 LOTISSEMENT HAMEAU DU HOUNTANIOU 65800 AUREILHAN

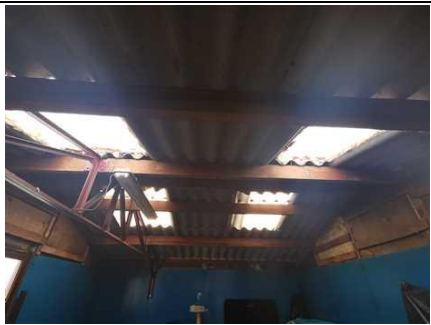
<p>Photo n° PhA001 Localisation : Rez de jardin - atelier Ouvrage : 1 - Couvertures, Toitures, Terrasses et étanchéités - Plaques ondulées et planes Partie d'ouvrage : Plaques en fibres-ciment (y compris plaques « sous tuiles ») Description : Plaques ondulées fibro-ciment Localisation sur croquis : M001</p>
--	---

Localisation	Identifiant + Description	Conclusion (justification)	Etat de conservation** et préconisations*	Photo
Rez de jardin - atelier	Identifiant: M001 Description: Plaques ondulées fibro-ciment Liste selon annexe.13-9 du CSP : B	Présence d'amiante (sur jugement de l'opérateur)	Matériau non dégradé Résultat EP** Préconisation : Il est recommandé de réaliser une évaluation périodique.

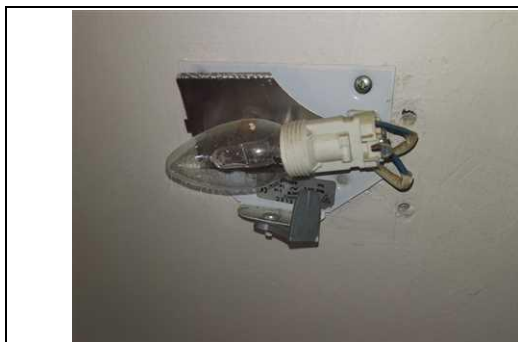
Photo PhEle001

Libellé du point de contrôle : B3.3.6 a3 Au moins un circuit (n'alimentant pas des socles de prises de courant) n'est pas relié à la terre.
