Synthèse Dossier de Diagnostic Technique

Réf. : DIA-SRD02-1911-009

Propriétaire : Madame Maryvonne POMMIES
Adresse du bien : Courtadette, 32290 MARGOUET MEYMES
Nature du bien : Maison individuelle (6 pièces), bien meublé
Localisation du bien : Sans objet
Numéro de lot : Sans objet
Date du permis de construire : Avant 1949
Date limite de validité : 12/05/2020
Référence client :

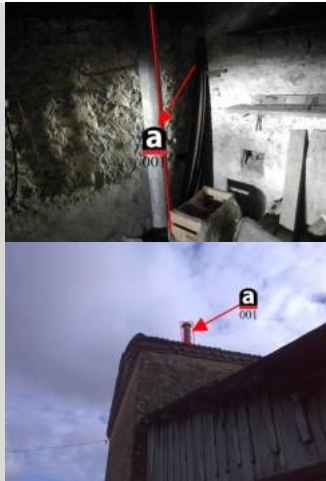
| Pièce ou local (Zone homogène) | Composant de la construction | Description et repérage | Critères ayant permis de conclure | Présence ou absence d'amiante | Résultat de l'évaluation de l'état de conservation | Recommandations en fonction des résultats |
|---|--|---|---|---|--|---|
| 1er étage - Grenier 1 (Zone Homogène n°1) | Conduits de fluides (air, eau, autres fluides...). [Conduit] | <p>Conduit de fluide fibro ciment mur ouest voir repère: R001</p> | Jugement personnel | Présence | Evaluation périodique | Voir ci-dessous. |

Pour réaliser son évaluation, l'opérateur de repérage s'est appuyé sur les critères et la grille d'évaluation définis en annexe I de l'arrêté du 12 décembre 2012. Sur la base de l'évaluation de l'état de conservation et du risque de dégradation des produits et matériaux contenant de l'amiante, l'opérateur de repérage émet **des recommandations de gestion** adaptées au besoin de protection des personnes :

Faire réaliser une « **évaluation périodique** », car le type de matériau ou produit concerné contenant de l'amiante, la nature et l'étendue des dégradations qu'il présente et l'évaluation du risque de dégradation ne conduisent pas à conclure à la nécessité d'une action de protection immédiate sur le matériau ou produit. Cette évaluation périodique consiste à :

- a) Contrôler périodiquement que l'état de dégradation des matériaux et produits concernés ne s'aggrave pas et, le cas échéant, que leur protection demeure en bon état de conservation ;
- b) Rechercher, le cas échéant, les causes de dégradation et prendre les mesures appropriées pour les supprimer.

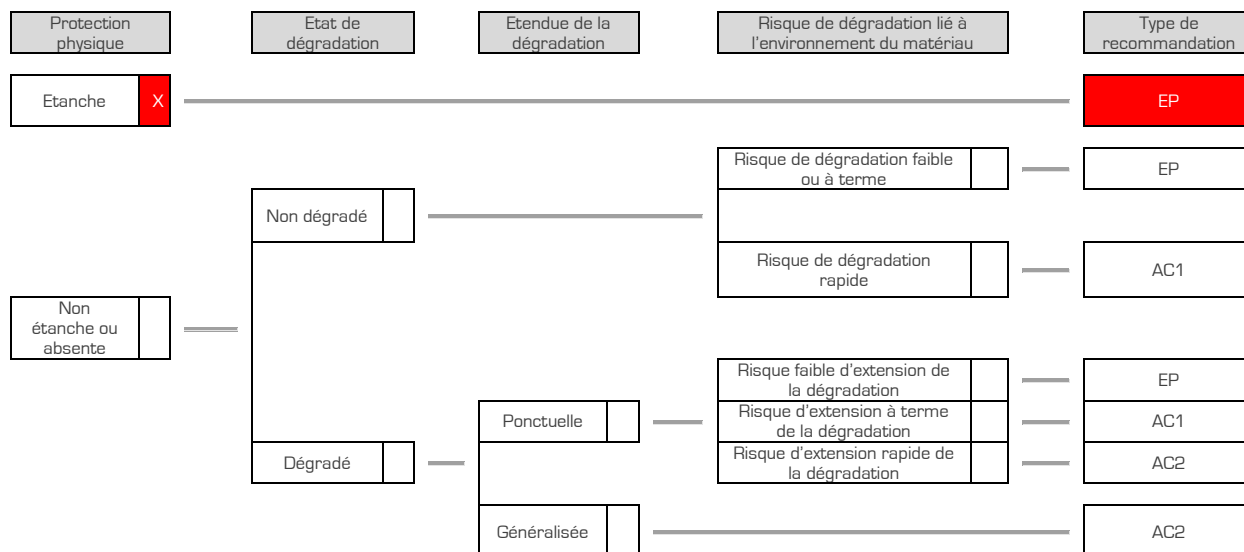
1er étage - Grenier 1 : Conduit

Evaluation de l'état de conservation et du risque de dégradation des MPCA liste B

| Conclusion | Evaluation périodique |
