SUD DIAGNOSTIC BATIMENT

Dossier Technique Immobilier

Numéro de dossier : 2019/10/26-02076D

Adresse : **8 CHEMIN DES SOURCES**

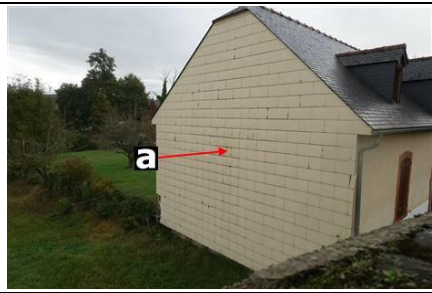
Photo n° PhA001
 Localisation : Mur ouest maison
 Ouvrage : Bardages
 Partie d'ouvrage : Plaques fibres-ciment
 Description : Plaques fibres-ciment
 Localisation sur croquis : ZPSO-001

Localisation	Identifiant + Description	Conclusion (justification)	Etat de conservation** et préconisations*
Mur ouest maison	Identifiant: ZPSO-001 Description: Plaques fibres-ciment Liste selon annexe.13-9 du CSP : B	Présence d'amiante (sur jugement de l'opérateur)	Matériau dégradé (étendue ponctuelle) Résultat EP** Préconisation : Il est recommandé de réaliser une évaluation périodique. Recommandation : Voir les Mesures d'ordre général – Obligations réglementaires
