# Résumé de l'expertise n° 20/TPC/3404

Adresse : ..... **22 RUE CLOS DU STADE**

Commune : ..... **65380 OSSUN**

## Rapport de l'état relatif à la présence de termites dans le bâtiment

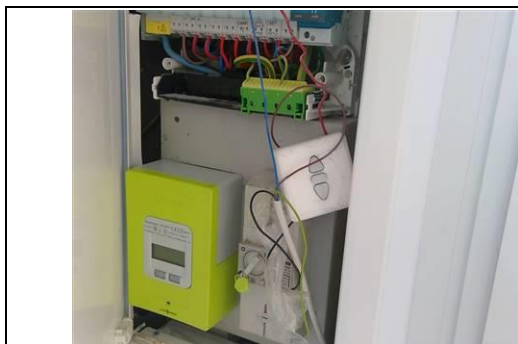
Photo PhEle001

Libellé de l'anomalie : B8.3 e Au moins un conducteur isolé n'est pas placé sur toute sa longueur dans un conduit, une goulotte ou une plinthe ou une huisserie, en matière isolante ou métallique, jusqu'à sa pénétration dans le matériel électrique qu'il alimente.

Remarques : Présence de conducteurs électriques non protégés mécaniquement ; Faire intervenir un électricien qualifié afin d'installer des protections mécaniques sur les conducteurs non protégés

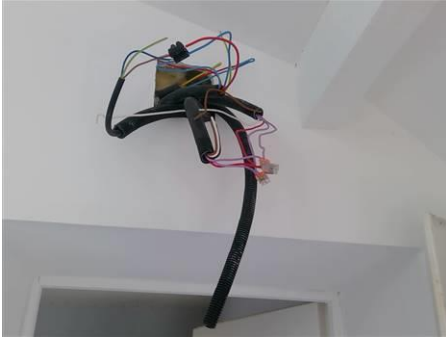
| | <p>Photo PhEle002<br/>Libellé de l'anomalie : B7.3 d L'installation électrique comporte au moins une connexion avec une partie active nue sous tension accessible.<br/>Remarques : Présence de connexion de matériel électrique présentant des parties actives nues sous tension ; Faire intervenir un électricien qualifié afin de remplacer les matériels présentant des parties actives nues sous tension</p> |

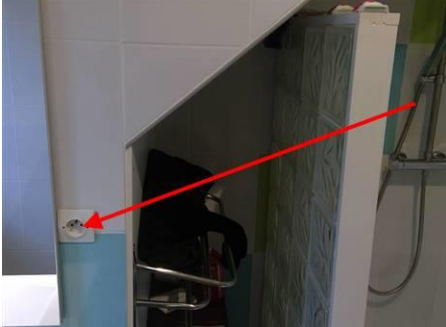
| | <p>Photo PhEle003<br/>Libellé de l'anomalie : B6.3.1 a Local contenant une baignoire ou une douche : l'installation électrique ne répond pas aux prescriptions particulières appliquées à ce local (adéquation entre l'emplacement où est installé le matériel électrique et les caractéristiques de ce dernier – respect des règles de protection contre les chocs électriques liées aux zones).</p> |
