# DOSSIER DE DIAGNOSTIC TECHNIQUE

16 chemin de Peyrumale

65350 AUBAREDE

**Dossier :** 2012-08-7401-rév1  
**Expertise(s) réalisée(s) le(s) :** 21/08/2012  
**Destinataires :** COMPASS IMMOBILIER - Mme STOCKER Neelam (Agence),  
 Mme Maggie BARTON (Propriétaire)  
**Commentaires :** Néant

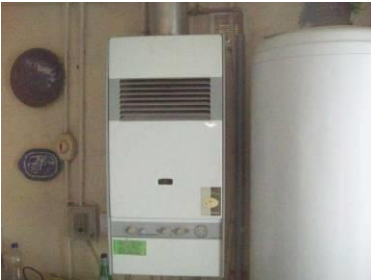
## IDENTIFICATION DE L'APPAREIL A GAZ N° 1

<p><u>Relié à l'installation de gaz n°</u> : 1  <u>Localisation</u> : Maison Rez de chaussée Local technique  <u>Type</u> : Appareil raccordé  <u>Genre</u> : Chaudière chauffage  <u>Puissance</u> : Non vérifiable  <u>Marque</u> : ELM LEBLANC  <u>Modèle</u> : Non vérifiable  <u>Année de mise en service</u> : Non vérifiable  <u>N° de série</u> : Non vérifiable</p>
---	--

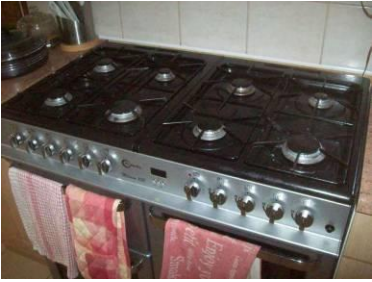
## IDENTIFICATION DE L'APPAREIL A GAZ N° 2

<p><u>Relié à l'installation de gaz n°</u> : 1</p> <p><u>Localisation</u> : Maison Rez de chaussée Cuisine</p> <p><u>Type</u> : Appareil non raccordé</p> <p><u>Genre</u> : Cuisinière</p> <p><u>Puissance</u> : Non vérifiable</p> <p><u>Marque</u> : FLAVEL</p> <p><u>Modèle</u> : Non vérifiable</p> <p><u>Année de mise en service</u> : Non vérifiable</p> <p><u>N° de série</u> : Non vérifiable</p>
---	--

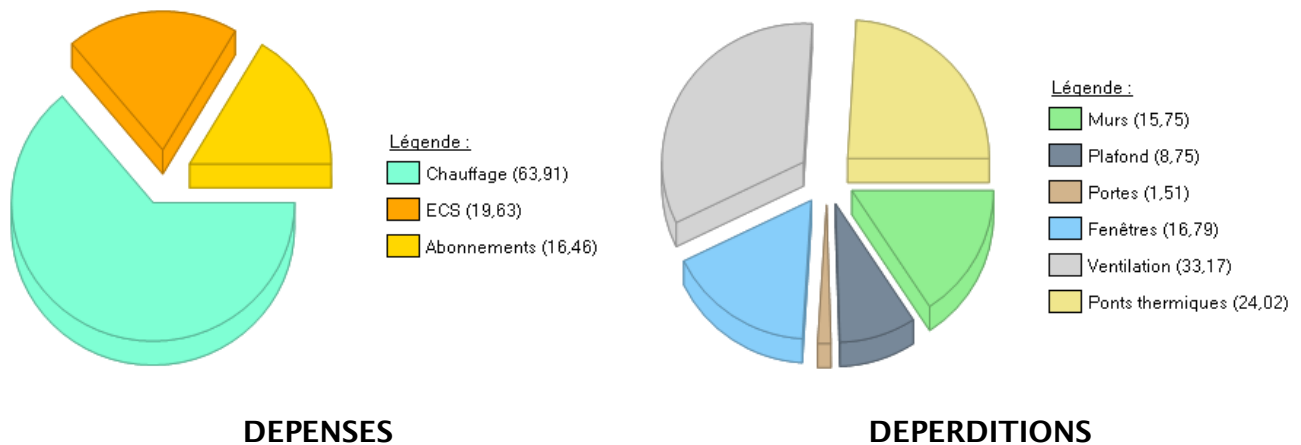
## Evaluation en % des dépenses et du taux de déperdition d'énergie par postes du bien immobilier diagnostiqué

Schéma représentant le résultat actuel du diagnostic de performance énergétique pour le bien immobilier diagnostiqué
