## Résumé de l'expertise n° CD40\_POYANNE\_CHAI\_02\_20\_1802

Adresse : ..... **Château de Poyanne**

Périmètre de repérage : ... **Dépendance 1 - chai**

## Constat de risque d'exposition au plomb CREP

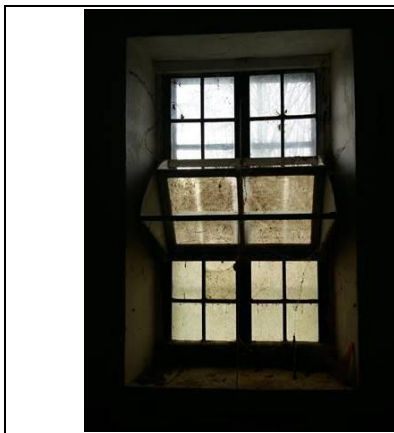
Photo n° PhPb001  
Localisation : Pièce 3  
UD : Fenêtre 1 intérieure (partie basse)

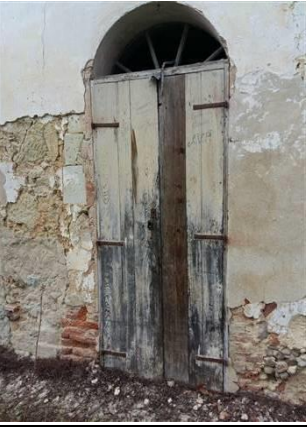
<p>Photo n° PhPb007 Localisation : Pièce 7 UD : Porte double de sortie extérieure (partie basse)</p>
 	<p>Photo n° PhPb008 Localisation : Pièce 8 UD : Fenêtre intérieure (partie basse)</p>

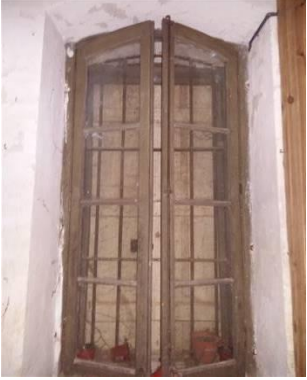
<p>Photo n° PhPb009 Localisation : Couloir UD : Fenêtre intérieure (partie basse)</p>

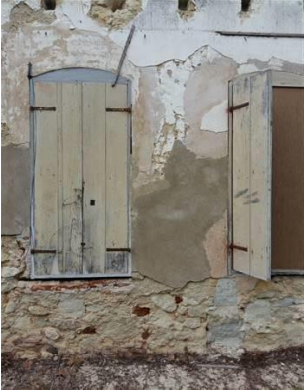
<p>Photo n° PhPb010 Localisation : Couloir UD : Volet (partie basse)</p>
