Résumé de l'expertise n° 20/M/15443/FZF

Adresse : **70 Rue des Pyrénées**

Commune : **65360 BARBAZAN-DESSUS**

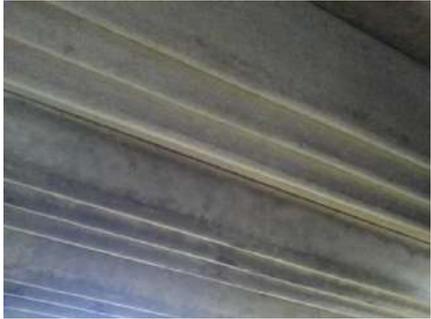
Localisation	Identifiant + Description	Conclusion (justification)	Etat de conservation** et préconisations*	Photo
Jardin - Abris voitures - Garage	Identifiant: M001 Description: Plaques en fibres-ciment (y compris plaques « sous tuiles ») Liste selon annexe.13-9 du CSP : B	Présence d'amiante (Sur marquage du matériau)	Matériau dégradé (étendue ponctuelle) Résultat EP** Préconisation : Il est recommandé de réaliser une évaluation périodique. Recommandation : Voir les Mesures d'ordre général – Obligations réglementaires

<p>Photo n° PhA001 Localisation : Jardin - Abris voitures - Garage Ouvrage : 1 - Couvertures, Toitures, Terrasses et étanchéités - Plaques ondulées et planes Partie d'ouvrage : Plaques en fibres-ciment (y compris plaques « sous tuiles ») Description : Plaques en fibres-ciment (y compris plaques « sous tuiles ») Localisation sur croquis : M001</p>

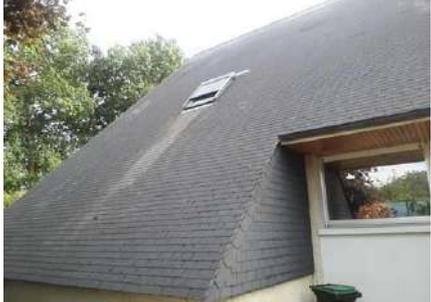
Toiture	Identifiant: M002-Pvt001 Description: Ardoises composites hors fibro ciment Liste selon annexe.13-9 du CSP : B	Présence d'amiante (Après analyse en laboratoire)	Matériau dégradé (étendue ponctuelle) Résultat EP** Préconisation : Il est recommandé de réaliser une évaluation périodique. Recommandation : Voir les Mesures d'ordre général – Obligations réglementaires

<p>Photo n° PhA002 Localisation : Toiture Ouvrage : 1 - Couvertures, Toitures, Terrasses et étanchéités - Ardoises, bardeaux bitumineux Partie d'ouvrage : Ardoises composites hors fibro ciment Description : Ardoises composites hors fibro ciment Localisation sur croquis : M002</p>

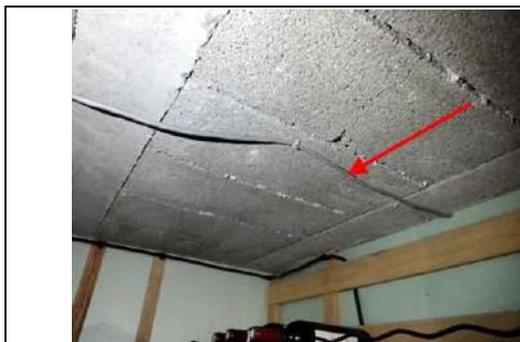
Photo PhEle001

Libellé de l'anomalie : B8.3 e Au moins un conducteur isolé n'est pas placé sur toute sa longueur dans un conduit, une goulotte ou une plinthe ou une huisserie, en matière isolante ou métallique, jusqu'à sa pénétration dans le matériel électrique qu'il alimente.

Remarques : Présence de conducteurs électriques non protégés mécaniquement ; Faire intervenir un électricien qualifié afin d'installer des protections mécanique sur les conducteurs non protégés

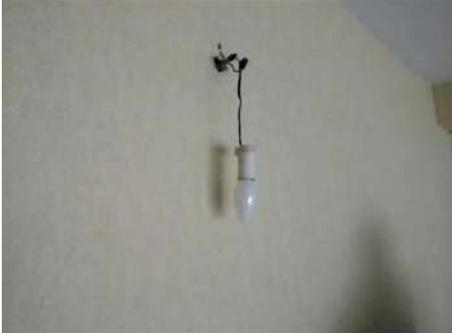
<p>Photo PhEle002 Libellé de l'anomalie : B7.3 e L'installation électrique comporte au moins un dispositif de protection avec une partie active nue sous tension accessible. Remarques : Présence de dispositif de protection de matériel électrique présentant des parties actives nues sous tension ; Faire intervenir un électricien qualifié afin de remplacer les matériels présentant des parties actives nues sous tension</p>

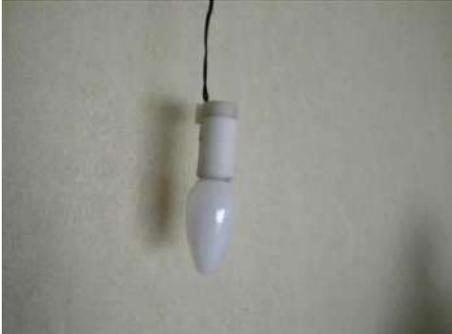
<p>Photo PhEle003 Libellé de l'anomalie : B8.3 b L'installation comporte au moins un matériel électrique inadapté à l'usage. Remarques : Présence de matériel électrique inadapté à l'usage (Douille de chantier) ; Faire intervenir un électricien qualifié afin de remplacer les matériels inadaptés par du matériel autorisé</p>

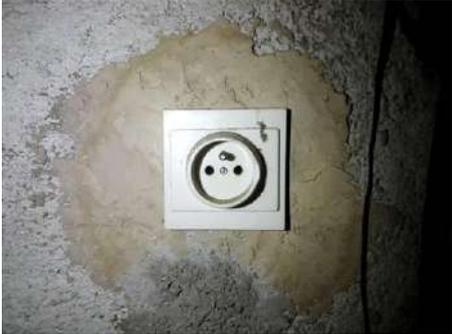
<p>Photo PhEle004 Libellé de l'information complémentaire : B11 b2 Au moins un socle de prise de courant n'est pas de type à obturateur Remarques : Présence de socles de prises non équipés d'obturateur ; Faire intervenir un électricien qualifié afin de remplacer les socles de prises non équipés d'obturateur par des socles de prises à obturateur</p>

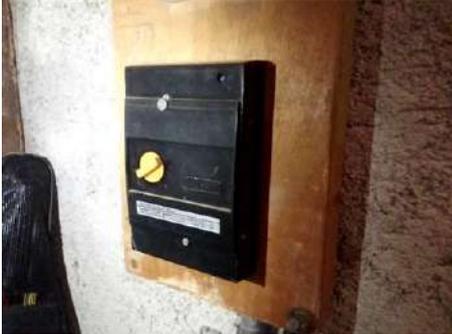
<p>Photo PhEle005 Libellé du point de contrôle non visible : B2.3.1 i La manœuvre du bouton test du (des) dispositif(s) de protection différentielle n'entraîne pas (son) leur déclenchement. Remarques : Contrôle impossible ; Absence de bouton test sur le dispositif différentiel de protection</p>

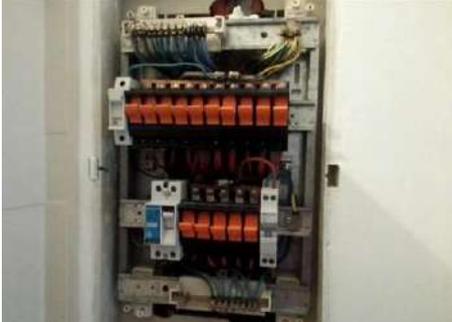
<p>Photo n° PhEle006 B11 a2 Une partie seulement de l'installation électrique est protégée par au moins un dispositif différentiel à haute sensibilité inf. ou égal à 30 mA.</p>

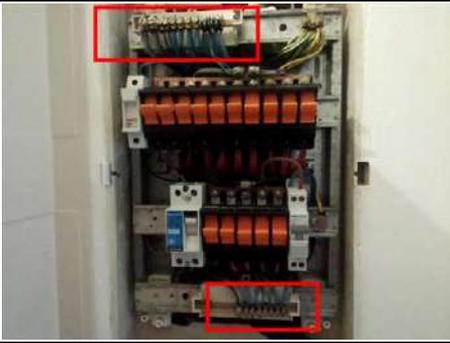
<p>Photo PhEle007 Libellé de l'anomalie : B4.3 c Plusieurs circuits disposent d'un conducteur neutre commun dont les conducteurs ne sont pas correctement protégés contre les surintensités. Remarques : Présence de conducteur(s) neutre(s) commun(s) à plusieurs circuits avec des conducteurs de phase non regroupés sous la même protection contre les surintensités ; Faire intervenir un électricien qualifié afin de regrouper les conducteurs de phase sous une même protection ou de supprimer le(s) conducteur(s) neutre(s) commun(s)</p>

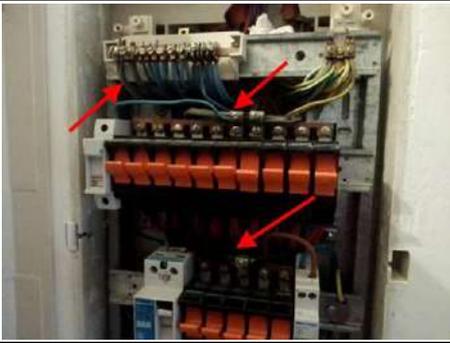
<p>Photo PhEle008 Libellé de l'anomalie : B4.3 f1 La section des conducteurs de la canalisation alimentant le seul tableau n'est pas adaptée au courant de réglage du disjoncteur de branchement. Remarques : La section des conducteurs de la canalisation alimentant le tableau de répartition est inadaptée au courant de réglage du disjoncteur de branchement ; Faire intervenir un électricien qualifié afin de remplacer les conducteurs d'alimentation du tableau par des conducteurs de section adaptée</p>

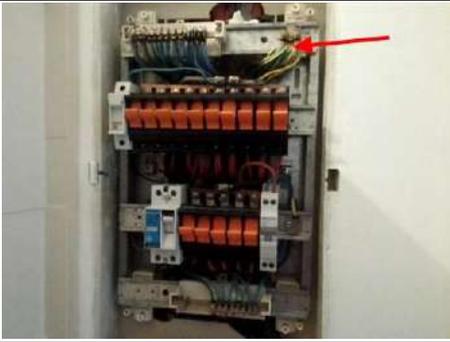
<p>Photo PhEle009 Libellé de l'anomalie : B3.3.5 b1 La section du conducteur principal de protection est insuffisante. Remarques : Conducteur principal de protection non visible ou partiellement visible ; Faire intervenir un électricien qualifié afin de contrôler le conducteur principal de protection existant et le remplacer si besoin par un conducteur de section satisfaisante</p>

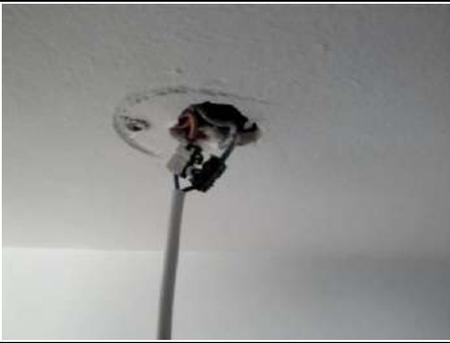
<p>Photo PhEle010 Libellé de l'anomalie : B3.3.6 a3 Au moins un circuit (n'alimentant pas des socles de prises de courant) n'est pas relié à la terre. Remarques : Présence de circuits électriques non équipés de conducteurs de protection ; Faire intervenir un électricien qualifié afin d'installer des conducteurs de protection sur les circuits qui n'en sont pas équipés</p>

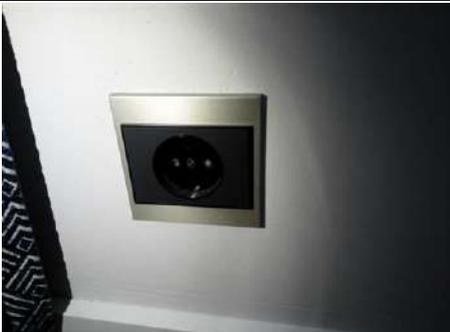
<p>Photo PhEle011 Libellé de l'anomalie : B3.3.6 a1 Au moins un socle de prise de courant ne comporte pas de broche de terre. Remarques : Présence de circuits électriques non équipés de conducteurs de protection ; Faire intervenir un électricien qualifié afin d'installer des conducteurs de protection sur les circuits qui n'en sont pas équipés</p>

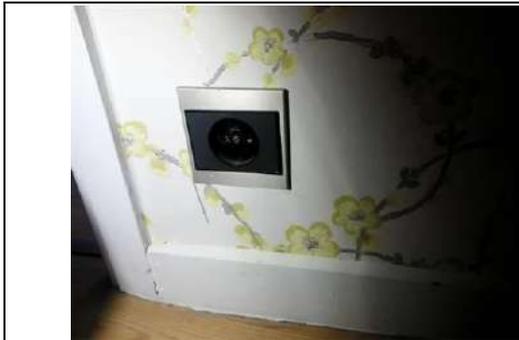
Photo PhEle012
Libellé de l'information complémentaire : B11 c2 Au moins un socle de prise de courant ne possède pas un puits de 15 mm.

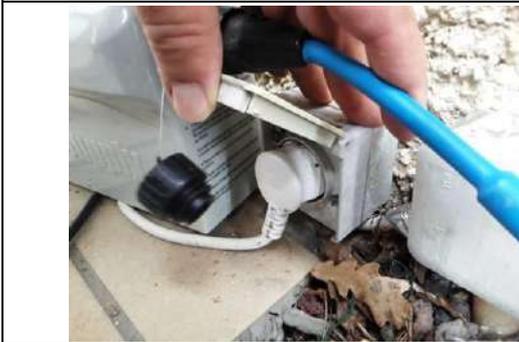
Photo PhEle013
Libellé de l'anomalie : B3.3.10 a Au moins un socle de prise de courant placé à l'extérieur n'est pas protégé par un dispositif différentiel à haute sensibilité = 30 mA.
Remarques : Mesure compensatoire non mise en œuvre correctement ; Faire intervenir un électricien qualifié afin de mettre en œuvre correctement la mesure compensatoire
