Dossier Technique Immobilier

Numéro de dossier : 2020/09/28-02695D
Date du repérage : 28/09/2020

Adresse : **7 RUE PAUL LANGEVIN (16 - 46)**

APPARTEMENT+CAVE+PARKING

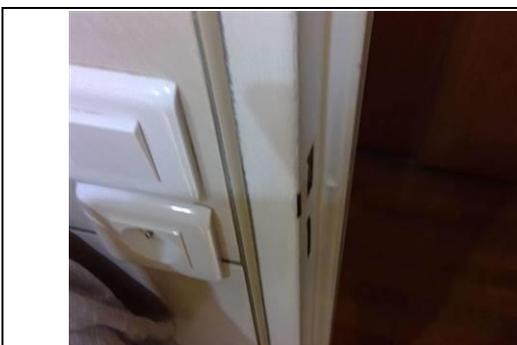
Photo PhEle001

Libellé de l'anomalie : B6.3.1 a Local contenant une baignoire ou une douche : l'installation électrique ne répond pas aux prescriptions particulières appliquées à ce local (adéquation entre l'emplacement où est installé le matériel électrique et les caractéristiques de ce dernier - respect des règles de protection contre les chocs électriques liées aux zones).

Domaines	Anomalies	Photo
4. La liaison équipotentielle et installation électrique adaptées aux conditions particulières des locaux contenant une douche ou une baignoire	Local contenant une baignoire ou une douche : l'installation électrique ne répond pas aux prescriptions particulières appliquées à ce local (adéquation entre l'emplacement où est installé le matériel électrique et les caractéristiques de ce dernier – respect des règles de protection contre les chocs électriques liées aux zones). Remarques : Installation électrique ne répondant pas aux prescriptions particulières appliqués aux locaux contenant une baignoire ou une douche socle prise de courant non relié à la terre ; Faire intervenir un électricien qualifié afin de modifier l'installation pour la rendre adaptée aux locaux contenant une douche ou une baignoire
