Dossier N° 20-02-19016

Dossier de Diagnostic Technique

Vente

Mestaugé

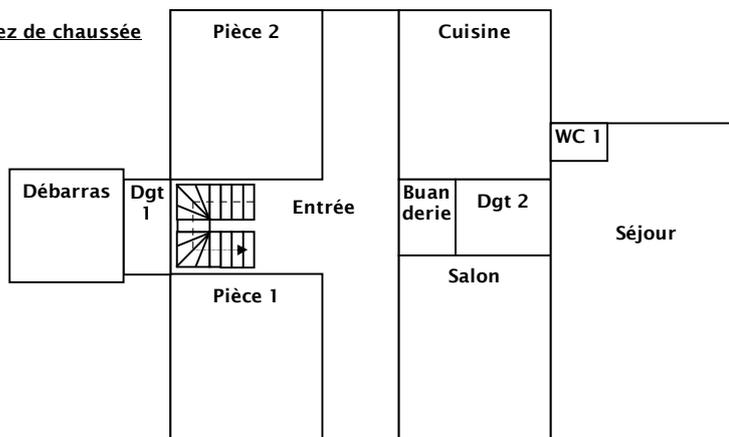
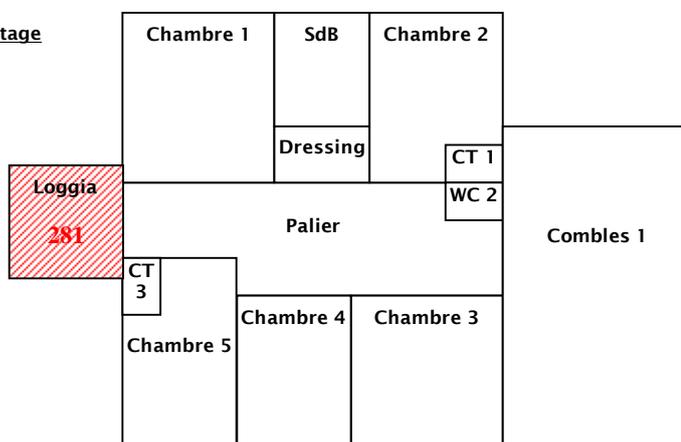
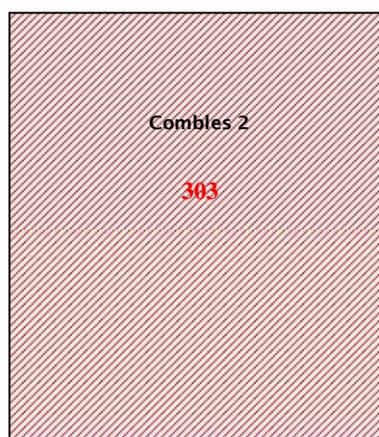
PLANCHE DE REPERAGE USUEL			<i>Adresse de l'immeuble:</i> Mestaugé 32190 VIC FEZENSAC	
<i>N° dossier:</i> 20-02-19016				
<i>N° planche:</i> 2/2	<i>Version:</i> 1	<i>Type:</i> Croquis		
<i>Origine du plan:</i> Cabinet de diagnostic			<i>Bâtiment – Niveau:</i> Niveau inspecté Dépendances

Rez de chaussée

Etage

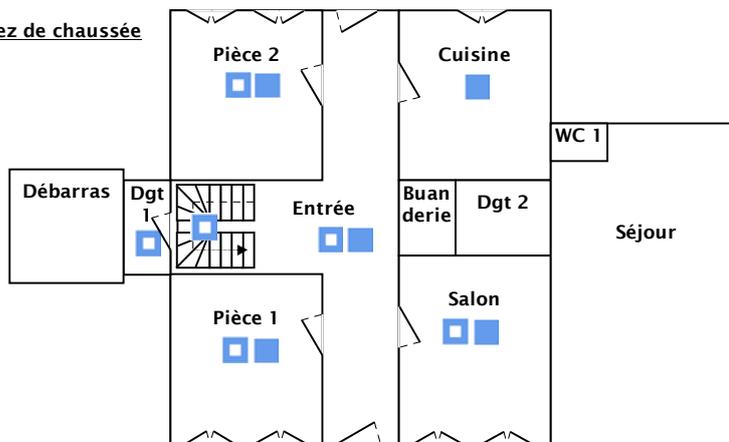
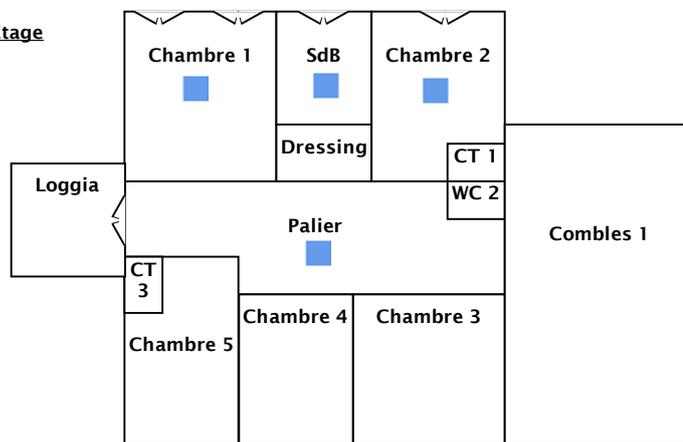
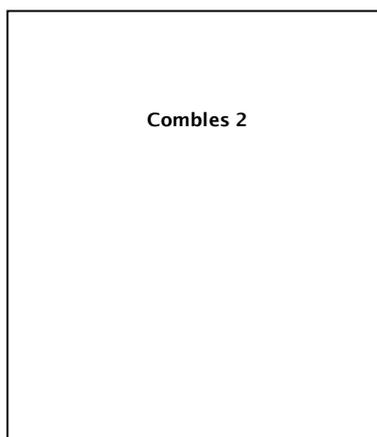
Rez de chaussée

Etage

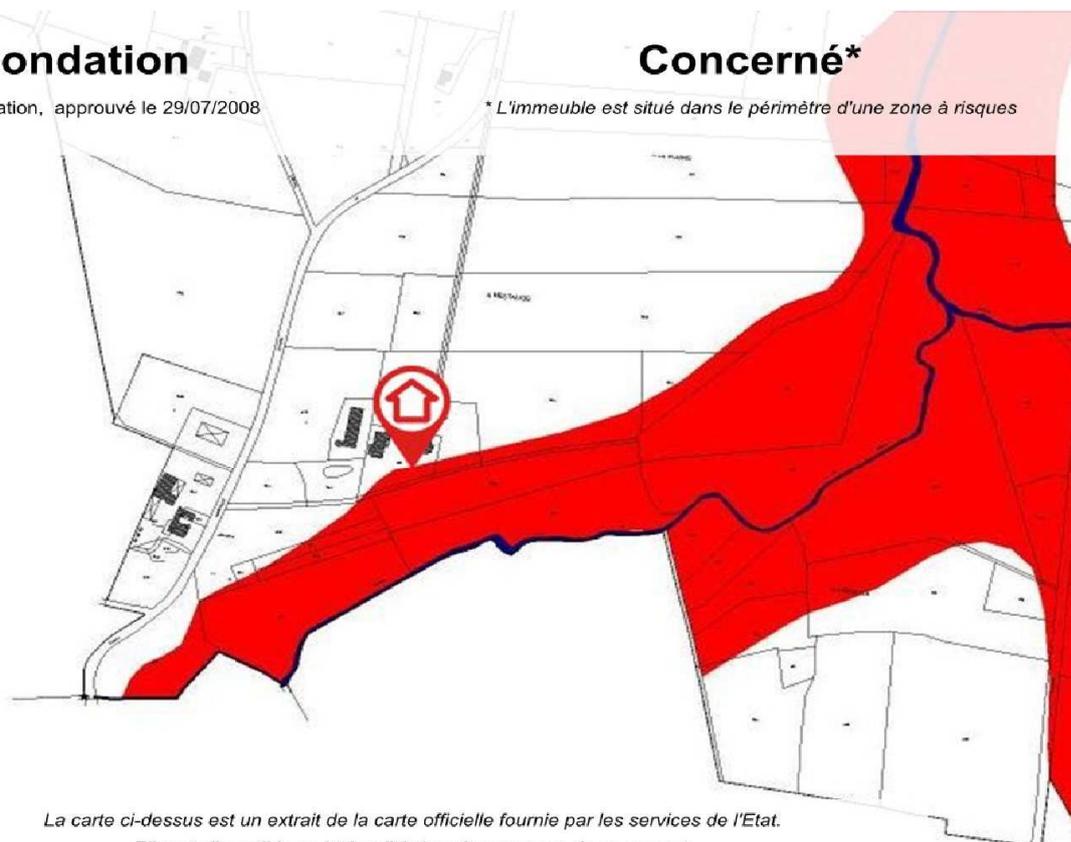
* L'immeuble est situé dans le périmètre d'une zone à risques

La carte ci-dessus est un extrait de la carte officielle fournie par les services de l'Etat.
Elle est disponible en intégralité dans les annexes de ce rapport.

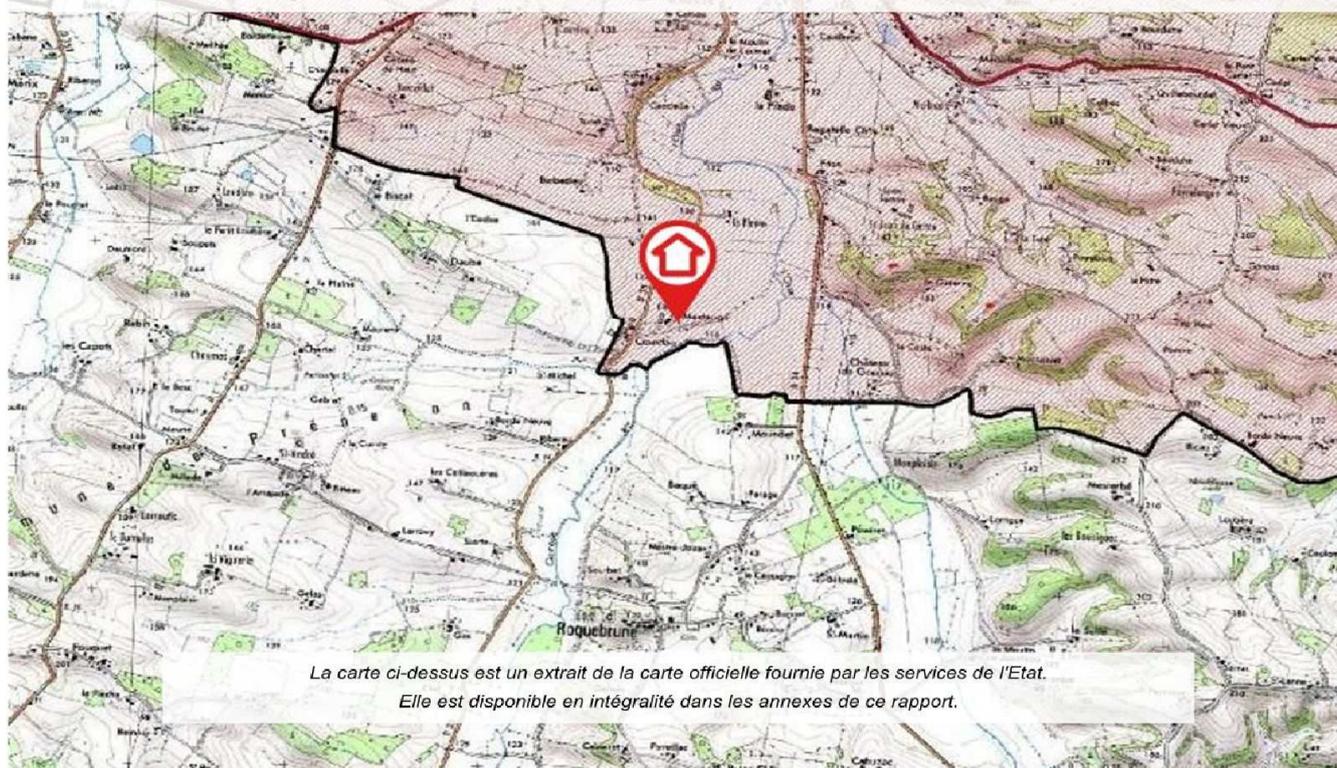
Mouvement de terrain

* L'immeuble est situé dans le périmètre d'une zone à risques

La carte ci-dessus est un extrait de la carte officielle fournie par les services de l'Etat.
Elle est disponible en intégralité dans les annexes de ce rapport.

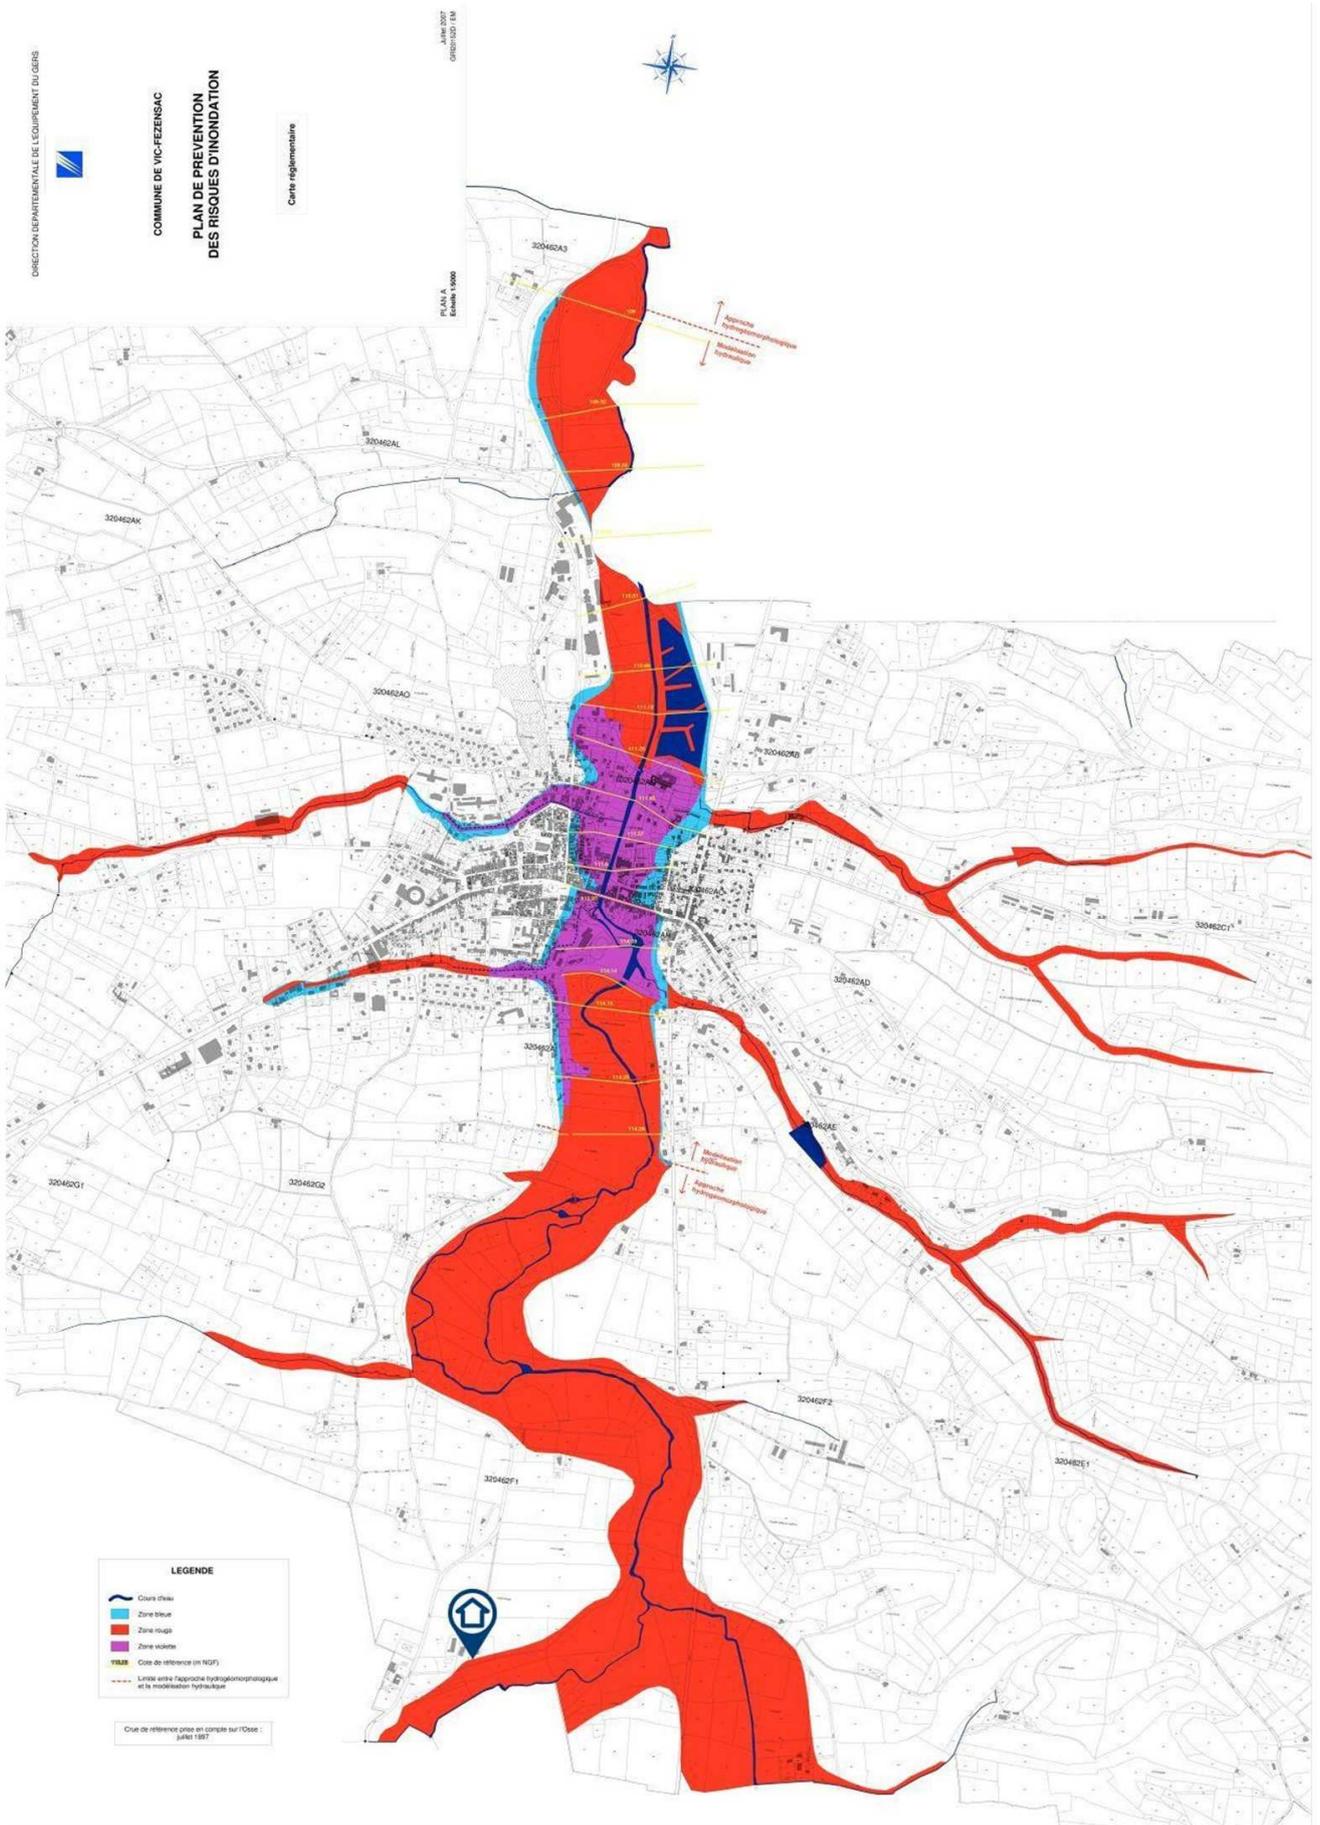
Carte réglementaire

Plan A
Echelle 1:5000
Juin 2007
GSD/SD/EM
