Résumé de l'expertise n° 20_10_21883

Adresse : **6bis, avenue Henri Barbusse**

Commune : **65430 SOUES**

Constat de risque d'exposition au plomb CREP

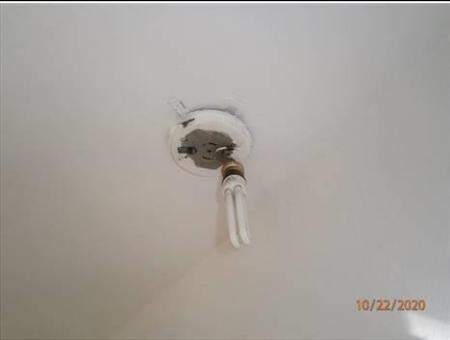
<p>Photo PhEle001 Libellé de l'anomalie : B7.3 a L'Enveloppe d'au moins un matériel est manquante ou détériorée.</p>

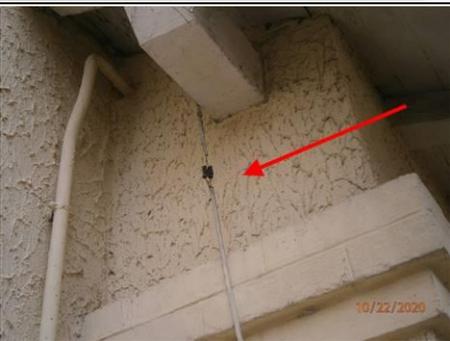
<p>Photo PhEle002 Libellé de l'anomalie : B7.3 d L'installation électrique comporte au moins une connexion avec une partie active nue sous tension accessible.</p>

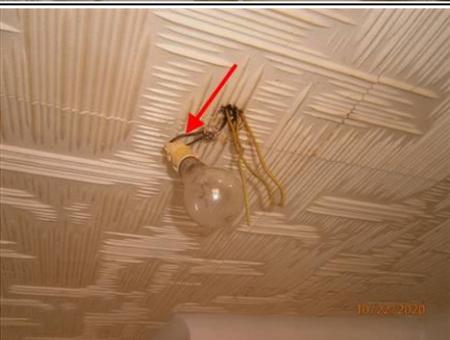
<p>Photo PhEle003 Libellé de l'anomalie : B4.3 h Des conducteurs ou des appareillages présentent des traces d'échauffement.</p>

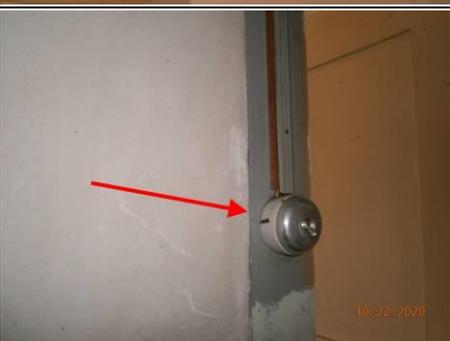
<p>Photo PhEle004 Libellé de l'anomalie : B8.3 a L'installation comporte au moins un matériel électrique vétuste.</p>

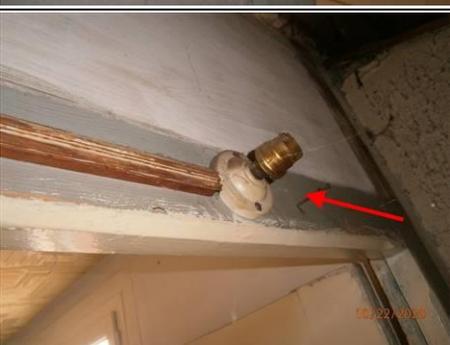
<p>Photo PhEle005 Libellé de l'anomalie : B8.3 b L'installation comporte au moins un matériel électrique inadapté à l'usage. Remarques : douilles de chantier, douilles en laiton,..</p>
