SUD DIAGNOSTIC BATIMENT

Rapport de mission de repérage des matériaux et produits contenant de l'amiante pour l'établissement du constat établi à l'occasion de la vente d'un immeuble bâti (listes A et B de l'annexe 13-9 du Code de la Santé publique)

Numéro de dossier : 2016/01/13-04056

Immeuble bâti visité	
Adresse	Rue : Hotel St Roch 6 Place Jeanne d'Arc Code postal, ville : . 65100 LOURDES
Périmètre de repérage : Hotel St Roch, immeuble en R+5 et sous-sol
Type de logement : Hotel
Fonction principale du bâtiment : Hotel
Année de construction : < 1949

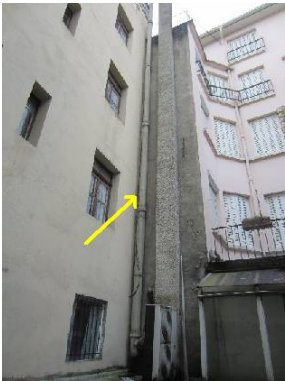
<p>Étage 1 - Terrasse</p>	<p><u>Identifiant:</u> D7 <u>Description:</u> Conduit en fibrociment en terrasse <u>Liste selon annexe.13-9 du CSP:</u> B</p>	<p>Présence d'amiante (sur jugement de l'opérateur)</p>	<p>Matériau non dégradé</p> <p>Résultat EP**</p> <p>Préconisation : Il est recommandé de réaliser une évaluation périodique.</p> <p>Recommandation ⚠ Voir les Mesures d'ordre général – Obligations réglementaires</p>

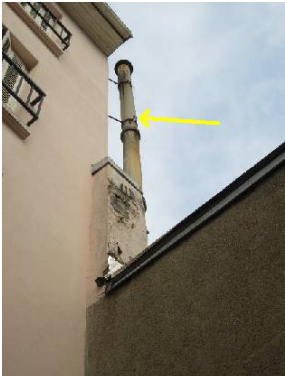
<p>Bâtiment</p>	<p><u>Identifiant:</u> D10 <u>Description:</u> Conduit en fibrociment angle EST <u>Liste selon annexe.13-9 du CSP:</u> B</p>	<p>Présence d'amiante (sur jugement de l'opérateur)</p>	<p>Matériau non dégradé</p> <p>Résultat EP**</p> <p>Préconisation : Il est recommandé de réaliser une évaluation périodique.</p> <p>Recommandation : Voir les Mesures d'ordre général – Obligations réglementaires</p>

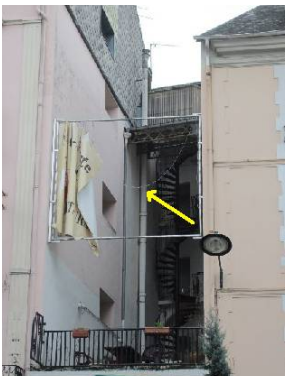
<p>Bâtiment</p>	<p><u>Identifiant:</u> D12 <u>Description:</u> Conduit en fibrociment façade OUEST <u>Liste selon annexe.13-9 du CSP:</u> B</p>	<p>Présence d'amiante (sur jugement de l'opérateur)</p>	<p>Matériau non dégradé</p> <p>Résultat EP**</p> <p>Préconisation : Il est recommandé de réaliser une évaluation périodique.</p> <p>Recommandation : Voir les Mesures d'ordre général – Obligations réglementaires</p>

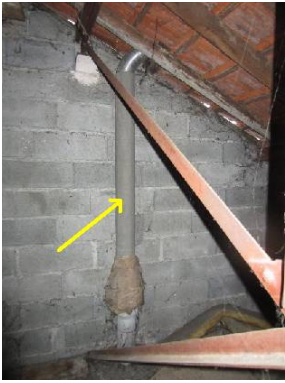
<p>Combles</p>	<p><u>Identifiant:</u> D15 <u>Description:</u> Conduit en fibrociment dans les combles <u>Liste selon annexe.13-9 du CSP:</u> B</p>	<p>Présence d'amiante (sur jugement de l'opérateur)</p>	<p>Matériau non dégradé Résultat EP** Préconisation : Il est recommandé de réaliser une évaluation périodique. Recommandation : Voir les Mesures d'ordre général – Obligations réglementaires</p>
