# SUD DIAGNOSTIC BATIMENT

## Dossier Technique Immobilier

Numéro de dossier : 2016/01/13-04056

**Hotel St Roch, immeuble en R+5 et sous-sol**

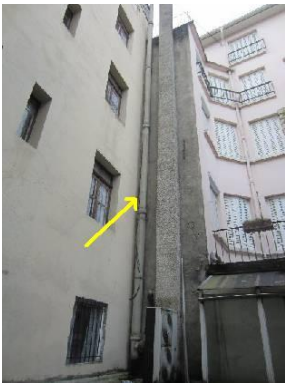
<p>Étage 1 - Terrasse</p>	<p><u>Identifiant:</u> D7 <u>Description:</u> Conduit en fibrociment en terrasse <u>Liste selon annexe.13-9 du CSP:</u> B</p>	<p>Présence d'amiante (sur jugement de l'opérateur)</p>	<p>Matériau non dégradé</p> <p><b>Résultat</b> EP**</p> <p><b>Préconisation :</b> Il est recommandé de réaliser une évaluation périodique.</p> <p><b>Recommandation</b> ⚠ Voir les Mesures d'ordre général – Obligations réglementaires</p>

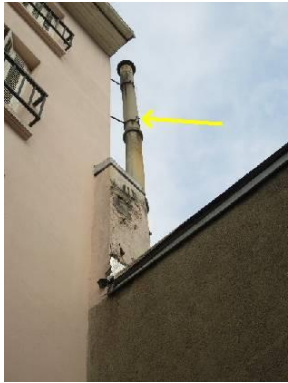
<p>Bâtiment</p>	<p><u>Identifiant:</u> D10 <u>Description:</u> Conduit en fibrociment angle EST <u>Liste selon annexe.13-9 du CSP:</u> B</p>	<p>Présence d'amiante (sur jugement de l'opérateur)</p>	<p>Matériau non dégradé</p> <p><b>Résultat</b> EP**</p> <p><b>Préconisation :</b> Il est recommandé de réaliser une évaluation périodique.</p> <p><b>Recommandation</b> ⚠ Voir les Mesures d'ordre général – Obligations réglementaires</p>

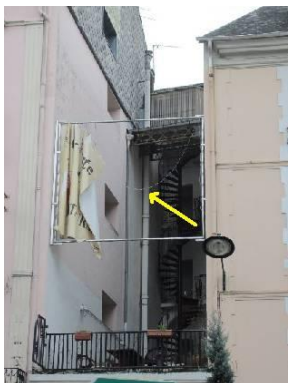
<p>Bâtiment</p>	<p><u>Identifiant:</u> D12 <u>Description:</u> Conduit en fibrociment façade OUEST <u>Liste selon annexe.13-9 du CSP:</u> B</p>	<p>Présence d'amiante (sur jugement de l'opérateur)</p>	<p>Matériau non dégradé</p> <p><b>Résultat</b> EP**</p> <p><b>Préconisation :</b> Il est recommandé de réaliser une évaluation périodique.</p> <p><b>Recommandation</b> ⚠ Voir les Mesures d'ordre général – Obligations réglementaires</p>

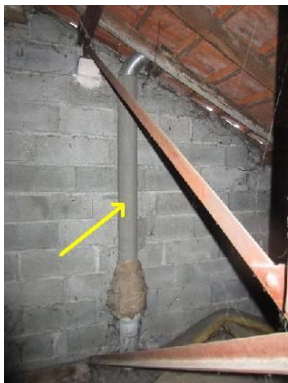
<p>Combles</p>	<p><u>Identifiant:</u> D15 <u>Description:</u> Conduit en fibrociment dans les combles <u>Liste selon annexe.13-9 du CSP:</u> B</p>	<p>Présence d'amiante (sur jugement de l'opérateur)</p>	<p>Matériau non dégradé</p> <p><b>Résultat</b> EP**</p> <p><b>Préconisation :</b> Il est recommandé de réaliser une évaluation périodique.</p> <p><b>Recommandation</b> ⚠ Voir les Mesures d'ordre général – Obligations réglementaires</p>
