Dossier Technique Immobilier

Numéro de dossier : D2103056-INDIVISION SAINT ARROMAN
Date du repérage : 10/03/2021

Désignation du ou des bâtiments
<p><i>Localisation du ou des bâtiments :</i> Département : ... Gers Adresse : 171 route de l'Eglise Commune : 32140 ESCLASSAN-LABASTIDE Section cadastrale B, Parcelle numéro 1447, 110</p> <p>Périmètre de repérage : R+1</p>

Résumé de l'expertise n° D2103056- INDIVISION SAINT ARROMAN

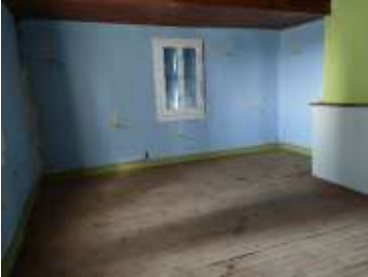
Localisation	Description
<p>Escaliers</p>  	<p>Sol Bois Mur enduit, colombages Plafond lambris</p>
<p>dégagement 2</p>  	<p>Sol parquet Mur enduit, colombages Plafond lambris Fenêtre(s) en pvc Porte(s) en bois</p>
<p>chambre 2</p>

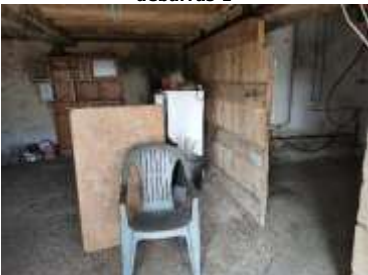
<p>Sol parquet Mur enduit, colombages, plâtre peint Plafond lambris Fenêtre(s) en pvc Porte(s) en bois</p>
<p>chambre 3</p>  	<p>Sol parquet Mur plâtre peint Plafond lambris Fenêtre(s) en pvc Porte(s) en bois</p>
<p>Dressing</p>	<p>Sol parquet Mur plâtre peint Plafond pannes, plâtre peint Fenêtre(s) en pvc Porte(s) en bois</p>
<p>débarras 1</p>

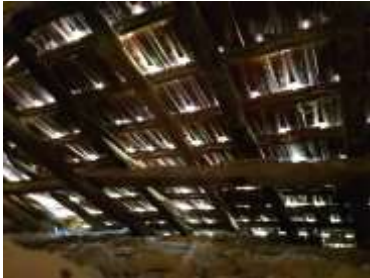
Localisation	Description
<p>Combles</p>

<p>Sol plancher laine de verre Plafond pannes chevrons liteaux tuiles</p>

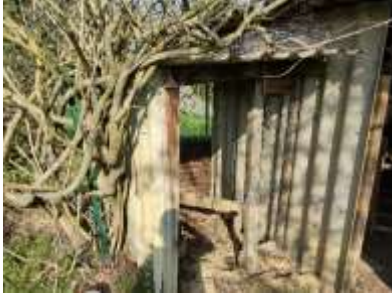
<p>abri de jardin</p>	<p>Identifiant: 029 Description: Plaques Liste selon annexe.13-9 du CSP: B</p>	<p>Présence d'amiante (sur jugement de l'opérateur)</p>	<p>Matériau non dégradé</p> <p>Résultat EP**</p> <p>Préconisation : Il est recommandé de réaliser une évaluation périodique.</p> <p>Recommandation : Voir les Mesures d'ordre général - Obligations réglementaires</p>

matériaux contenant de l'amiante sur jugement de l'opérateur		
N°	matériau	Photo
1	plaques fibrociment

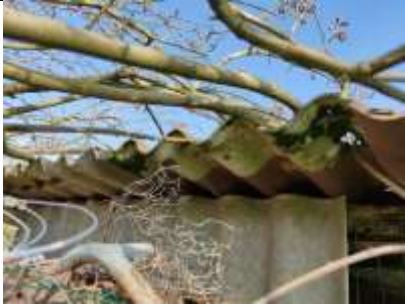
<p>Identifiant: 030 Description: Plaques en fibres-ciment (y compris plaques « sous tuiles ») Liste selon annexe.13-9 du CSP: B</p>	<p>Présence d'amiante (sur jugement de l'opérateur)</p>	<p>Matériau non dégradé</p> <p>Résultat EP**</p> <p>Préconisation : Il est recommandé de réaliser une évaluation périodique.</p> <p>Recommandation : Voir les Mesures d'ordre général - Obligations réglementaires</p>

2	plaques fibrociment
