# Résumé de l'expertise n° 20/JOR/0063

Adresse : ..... **21 ROUTE DE MADIRAN**

Commune : ..... **65700 CASTELNAU RIVIERE BASSE**

# Constat de risque d'exposition au plomb CREP

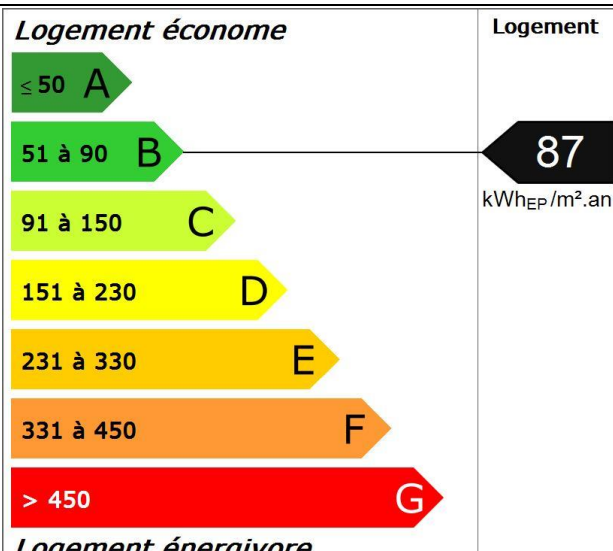
<p><i>Logement économe</i></p> <p>Logement <b>87</b> kWh<sub>EP</sub>/m<sup>2</sup>.an</p> <p><i>Logement énergivore</i></p>

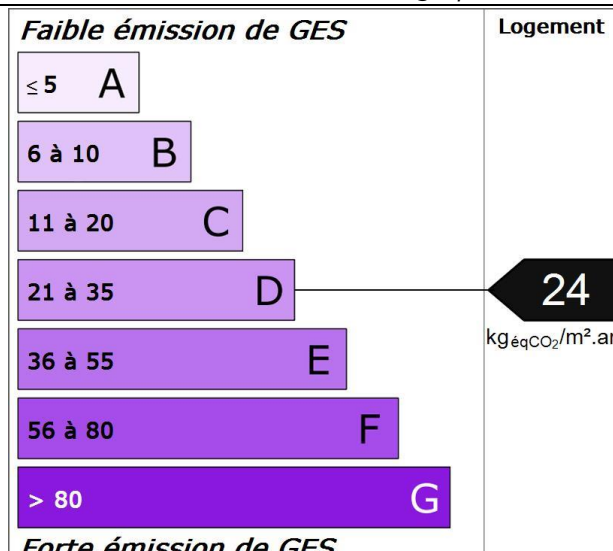
<p><i>Faible émission de GES</i></p> <p>Logement <b>24</b> kg<sub>éqCO<sub>2</sub></sub>/m<sup>2</sup>.an</p> <p><i>Forte émission de GES</i></p>
