Résumé de l'expertise n° 20531-2822/DDP

Adresse : **6023 route de Magescq**

Commune : **40550 LEON**

**Rapport de mission de repérage des matériaux et produits contenant de l'amiante pour
l'établissement du constat établi à l'occasion de la vente d'un immeuble bâti
(Listes A et B de l'annexe 13-9 du Code de la Santé publique)**

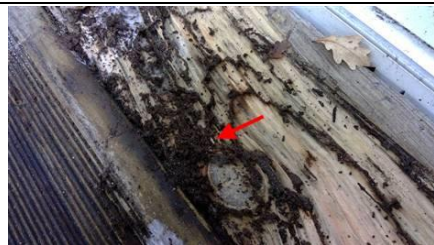
Photo n° PhTer001
Localisation : Jardin
Ouvrage : Terrasse bois Chambre 2
Parasite : Présence d'indices d'infestation de termites, Termites souterrains
Indices : altérations dans le bois, termites souterrains vivants

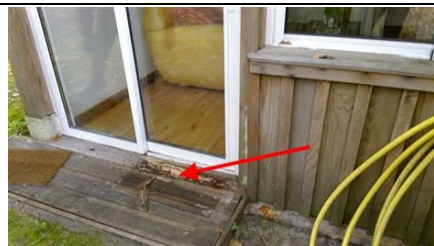
Photo n° PhTer001
Localisation : Jardin
Ouvrage : Terrasse bois Chambre 2
Parasite : Présence d'indices d'infestation de termites, Termites souterrains
Indices : altérations dans le bois, termites souterrains vivants

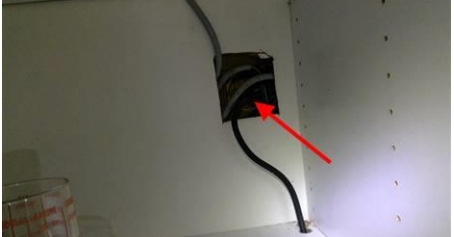
<p>Photo PhEle002 Libellé de l'anomalie : B8.3 e Au moins un conducteur isolé n'est pas placé sur toute sa longueur dans un conduit, une goulotte ou une plinthe ou une huisserie, en matière isolante ou métallique, jusqu'à sa pénétration dans le matériel électrique qu'il alimente. Remarques : Présence de conducteurs électriques non protégés mécaniquement ; Faire intervenir un électricien qualifié afin d'installer des protections mécanique sur les conducteurs non protégés (Séjour)</p>

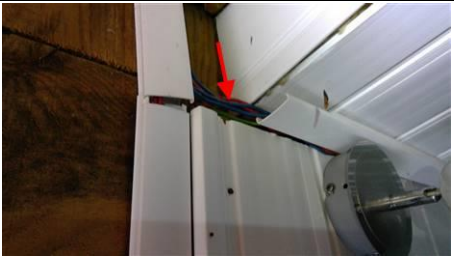
<p>Photo PhEle002 Libellé de l'anomalie : B8.3 e Au moins un conducteur isolé n'est pas placé sur toute sa longueur dans un conduit, une goulotte ou une plinthe ou une huisserie, en matière isolante ou métallique, jusqu'à sa pénétration dans le matériel électrique qu'il alimente. Remarques : Présence de conducteurs électriques non protégés mécaniquement ; Faire intervenir un électricien qualifié afin d'installer des protections mécaniques sur les conducteurs non protégés (Salle d'eau 2)</p>

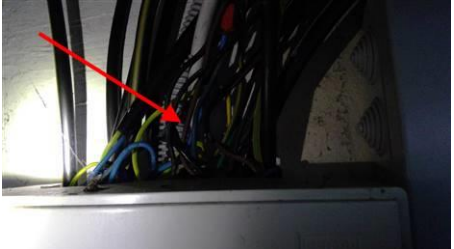
<p>Photo PhEle002 Libellé de l'anomalie : B8.3 e Au moins un conducteur isolé n'est pas placé sur toute sa longueur dans un conduit, une goulotte ou une plinthe ou une huisserie, en matière isolante ou métallique, jusqu'à sa pénétration dans le matériel électrique qu'il alimente. Remarques : Présence de conducteurs électriques non protégés mécaniquement ; Faire intervenir un électricien qualifié afin d'installer des protections mécaniques sur les conducteurs non protégés (Chambre 4)</p>
