## Dossier Technique Immobilier

Numéro de dossier : VIEUX\_BOUCAU\_BLEUSE0501  
Date du repérage : 02/07/2020

Désignation du ou des bâtiments
<p><i>Localisation du ou des bâtiments :</i> Département : ... <b>Landes</b> Adresse : ..... <b>3 - 5 impasse des Jardins</b> Commune : ..... <b>40480 VIEUX BOUCAU LES BAINS (France)</b> <b>Section cadastrale AD, Parcelle numéro 287, AD 290.</b></p> <p>Désignation et situation du ou des lot(s) de copropriété : <b>Ce bien ne fait pas partie d'une copropriété</b></p> <p>Périmètre de repérage : <b>Maison &amp; annexe sans démontage, ni destruction.</b></p>

Objet de la mission :
<input checked="" type="checkbox"/> Constat amiante avant-vente <input checked="" type="checkbox"/> Etat des Risques et Pollutions <input checked="" type="checkbox"/> Diagnostic de Performance Energétique <input checked="" type="checkbox"/> Etat relatif à la présence de termites <input checked="" type="checkbox"/> Diag. Installations Electricité

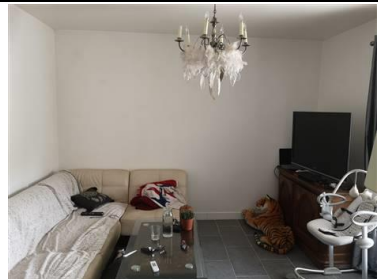
Localisation	Description	Photo
Rez de chaussée - Séjour	Sol : Carrelage Plinthes : bois Mur : placoplâtre Plafond : placoplâtre Porte-fenêtre : PVC  <i>Remarque : Présence de meubles/objets plus ou moins lourds (ex : armoire, lit, table, électroménager, etc) ne pouvant être déplacé et/ou du matériel et des effets personnels gênant pour l'expertise.</i>

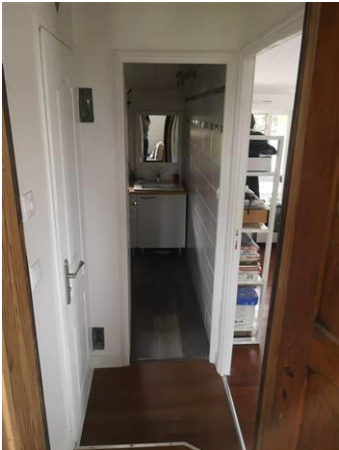
Localisation	Description	Photo
1er étage - Dégagement 2	<p>Sol : parquet flottant                      Mur : Pierres parements                      Plafond : lambris pvc                      Porte : bois                      Montant de porte : bois</p>

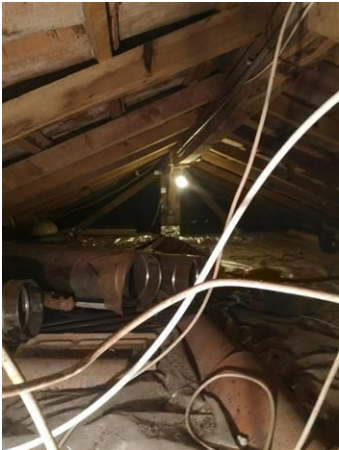
2ème étage - Combles	<p>Sol : Isolant                      Sol : Plancher bois                      Mur : Brique                      Plafond : tuiles                      Pannes (charpente) : Bois                      Chevrons : Bois                      Ferme (Charpente) : Bois</p> <p><i>Remarque : Présence de meubles/objets plus ou moins lourds (ex : armoire, lit, table, électroménager, etc) ne pouvant être déplacé et/ou du matériel et des effets personnels gênant pour l'expertise.</i>  <i>Remarque : Présence d'injecteurs</i></p>

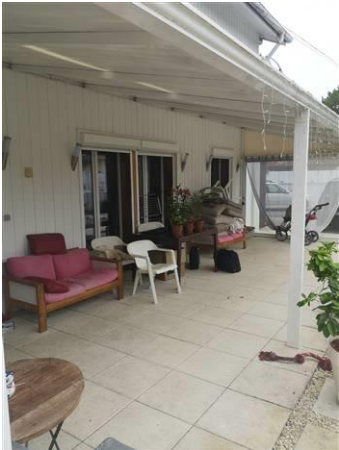
Rez de chaussée - Terrasse couverte	<p>Sol : Dalles béton                      Mur : Bardage pvc                      Plafond : plaques polycarbonates                      Porte-fenêtre : Alu</p>

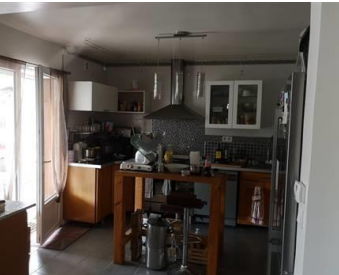
Rez de chaussée - Cuisine	<p>Mur : Carrelage                      Plinthes : Bois                      Mur : Faïence                      Plafond : placoplâtre                      Porte-fenêtre : PVC</p> <p><i>Remarque : Présence de meubles/objets plus ou moins lourds (ex : armoire, lit, table, électroménager, etc) ne pouvant être déplacé et/ou du matériel et des effets personnels gênant pour l'expertise.</i>  <i>Remarque : Conduits de ventilation/aération non visible et non démontable</i></p>

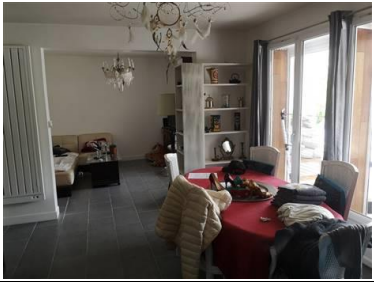
Localisation	Description	Photo
Rez de chaussée - Salle à manger	<p>Sol : Carrelage Plinthes : bois Mur : Pierre parement Mur : placoplâtre Plafond : placoplâtre Porte-fenêtre : PVC</p> <p><i>Remarque : Présence de meubles/objets plus ou moins lourds (ex : armoire, lit, table, électroménager, etc) ne pouvant être déplacé et/ou du matériel et des effets personnels gênant pour l'expertise.</i></p>

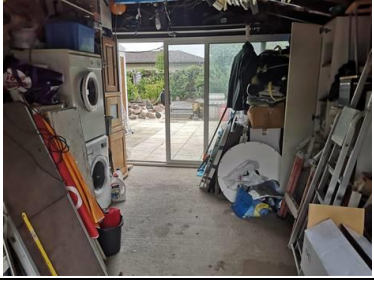
Rez de chaussée - Garage	<p>Sol : Béton Mur : lambris bois Mur : Enduit Porte-fenêtre : Alu Porte : Métal Chevrons : Métal Plafond : tuiles</p> <p><i>Remarques : : Présence de nombreux meubles/objets plus ou moins lourds (ex : armoire, lit, table, électroménager, etc) ne pouvant être déplacé et/ou du matériel et des effets personnels très gênant pour l'expertise.</i></p>

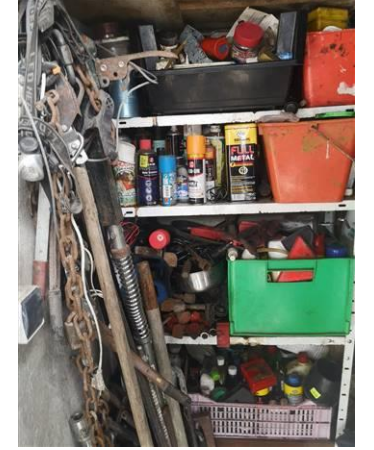
Rez de chaussée - Abri	<p>Sol : Béton Mur : Enduit Plafond : béton Porte : bois</p> <p><i>Remarque : Présence de nombreux meubles/objets plus ou moins lourds (ex : armoire, lit, table, électroménager, etc) ne pouvant être déplacé et/ou du matériel et des effets personnels très gênant pour l'expertise.</i></p>

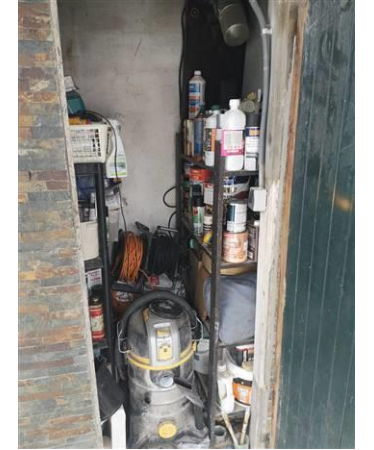
Rez de chaussée - Placard sous escalier	<p>Sol : Béton Mur : Enduit Plafond : béton Porte : bois</p> <p><i>Remarque : Présence de nombreux meubles/objets plus ou moins lourds (ex : armoire, lit, table, électroménager, etc) ne pouvant être déplacé et/ou du matériel et des effets personnels très gênant pour l'expertise.</i></p>

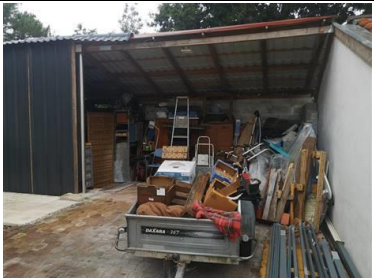
Annexes 1 - Appentis	<p>Sol : Pavés autoblocants Mur : parpaings Mur : bac acier Plafond : bac acier Chevrons : Bois Montants : Bois</p> <p><i>Remarque : Présence de nombreux meubles/objets plus ou moins lourds (ex : armoire, lit, table, électroménager, etc) ne pouvant être déplacé et/ou du matériel et des effets personnels très gênant pour l'expertise.</i></p>

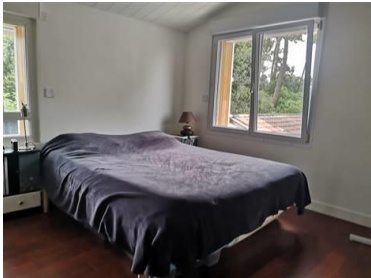
Localisation	Description	Photo
1er étage - Chambre 5	<p>Sol : parquet flottant                      Plinthes : bois                      Mur : placoplâtre                      Plafond : Lambris bois                      Fenêtre : pvc                      Porte : bois                      Montant de porte : bois                      Pannes (charpente) : bois</p> <p><i>Remarque : Présence de meubles/objets plus ou moins lourds (ex : armoire, lit, table, électroménager, etc) ne pouvant être déplacé et/ou du matériel et des effets personnels gênant pour l'expertise.</i></p>

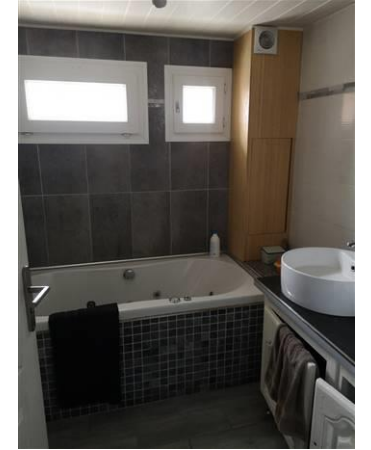
Rez de chaussée - Salle de bain	<p>Sol : Carrelage                      Mur : faïence                      Mur : Lambris Bois                      Plafond : Lambris pvc                      Porte : bois                      Montant de porte : bois                      Fenêtre : pvc</p> <p><i>Remarque : Conduits de ventilation/aération non visible et non démontable</i></p>

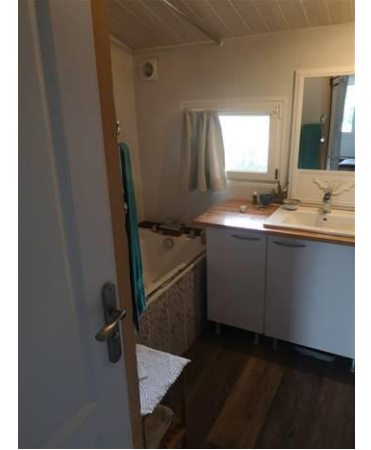
1er étage - Salle de bain 2	<p>Sol : parquet flottant                      Mur : faïence                      Plafond : lambris pvc                      Porte : bois                      Montant de porte : bois                      Fenêtre : pvc                      Mur : Lambris Bois</p> <p><i>Remarque : Conduits de ventilation/aération non visible et non démontable</i></p>
