## Dossier Technique Immobilier

Numéro de dossier : 2019/11/14-02107D

Adresse : ..... **5 AVENUE DE LA LIBERATION**

## Rapport de mission de repérage des matériaux et produits contenant de l'amiante pour l'établissement du constat établi à l'occasion de la vente d'un immeuble bâti (listes A et B de l'annexe 13-9 du Code de la Santé publique)

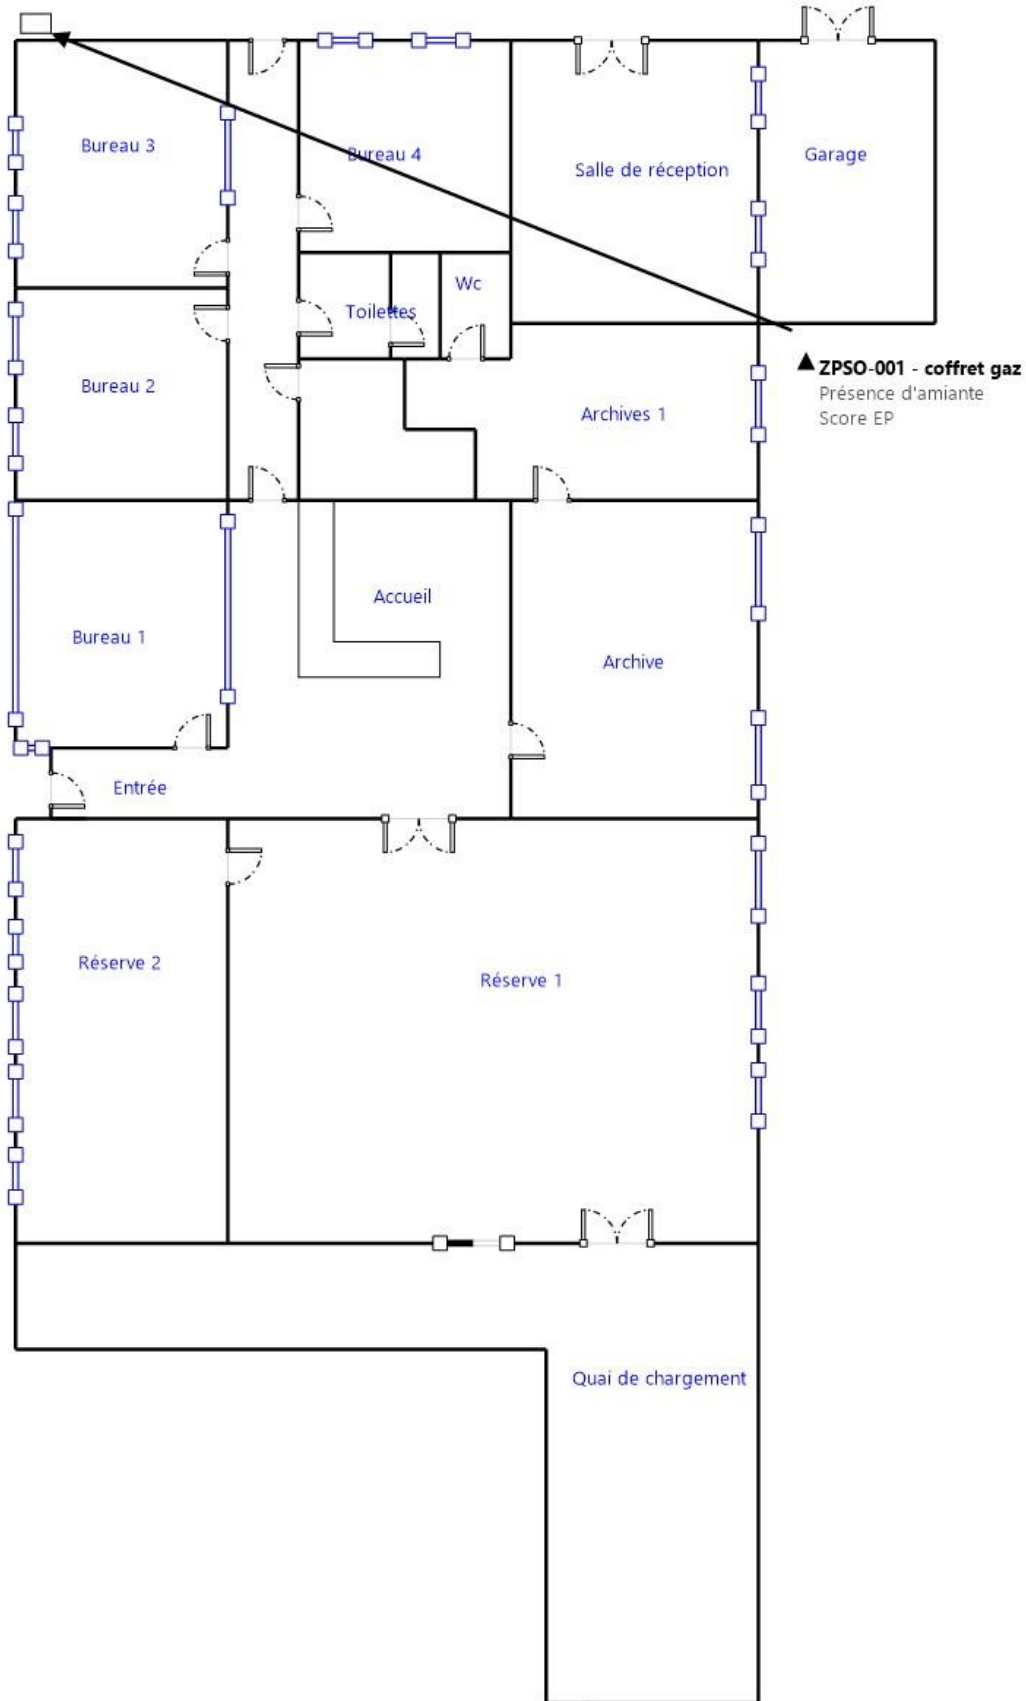
Conduit en fibro-ciment		Dalles de sol	Nom du propriétaire : <b>SCI BELLEVUE</b> Adresse du bien : <b>5 AVENUE DE LA LIBERATION                  65000                  TARBES</b>
	Conduit autre que fibro-ciment		Carrelage	
	Brides		Colle de revêtement	
	Dépôt de Matériaux contenant de l'amiante		Dalles de faux-plafond	
	Matériau ou produit sur lequel un doute persiste		Toiture en fibro-ciment	
	Présence d'amiante		Toiture en matériaux composites

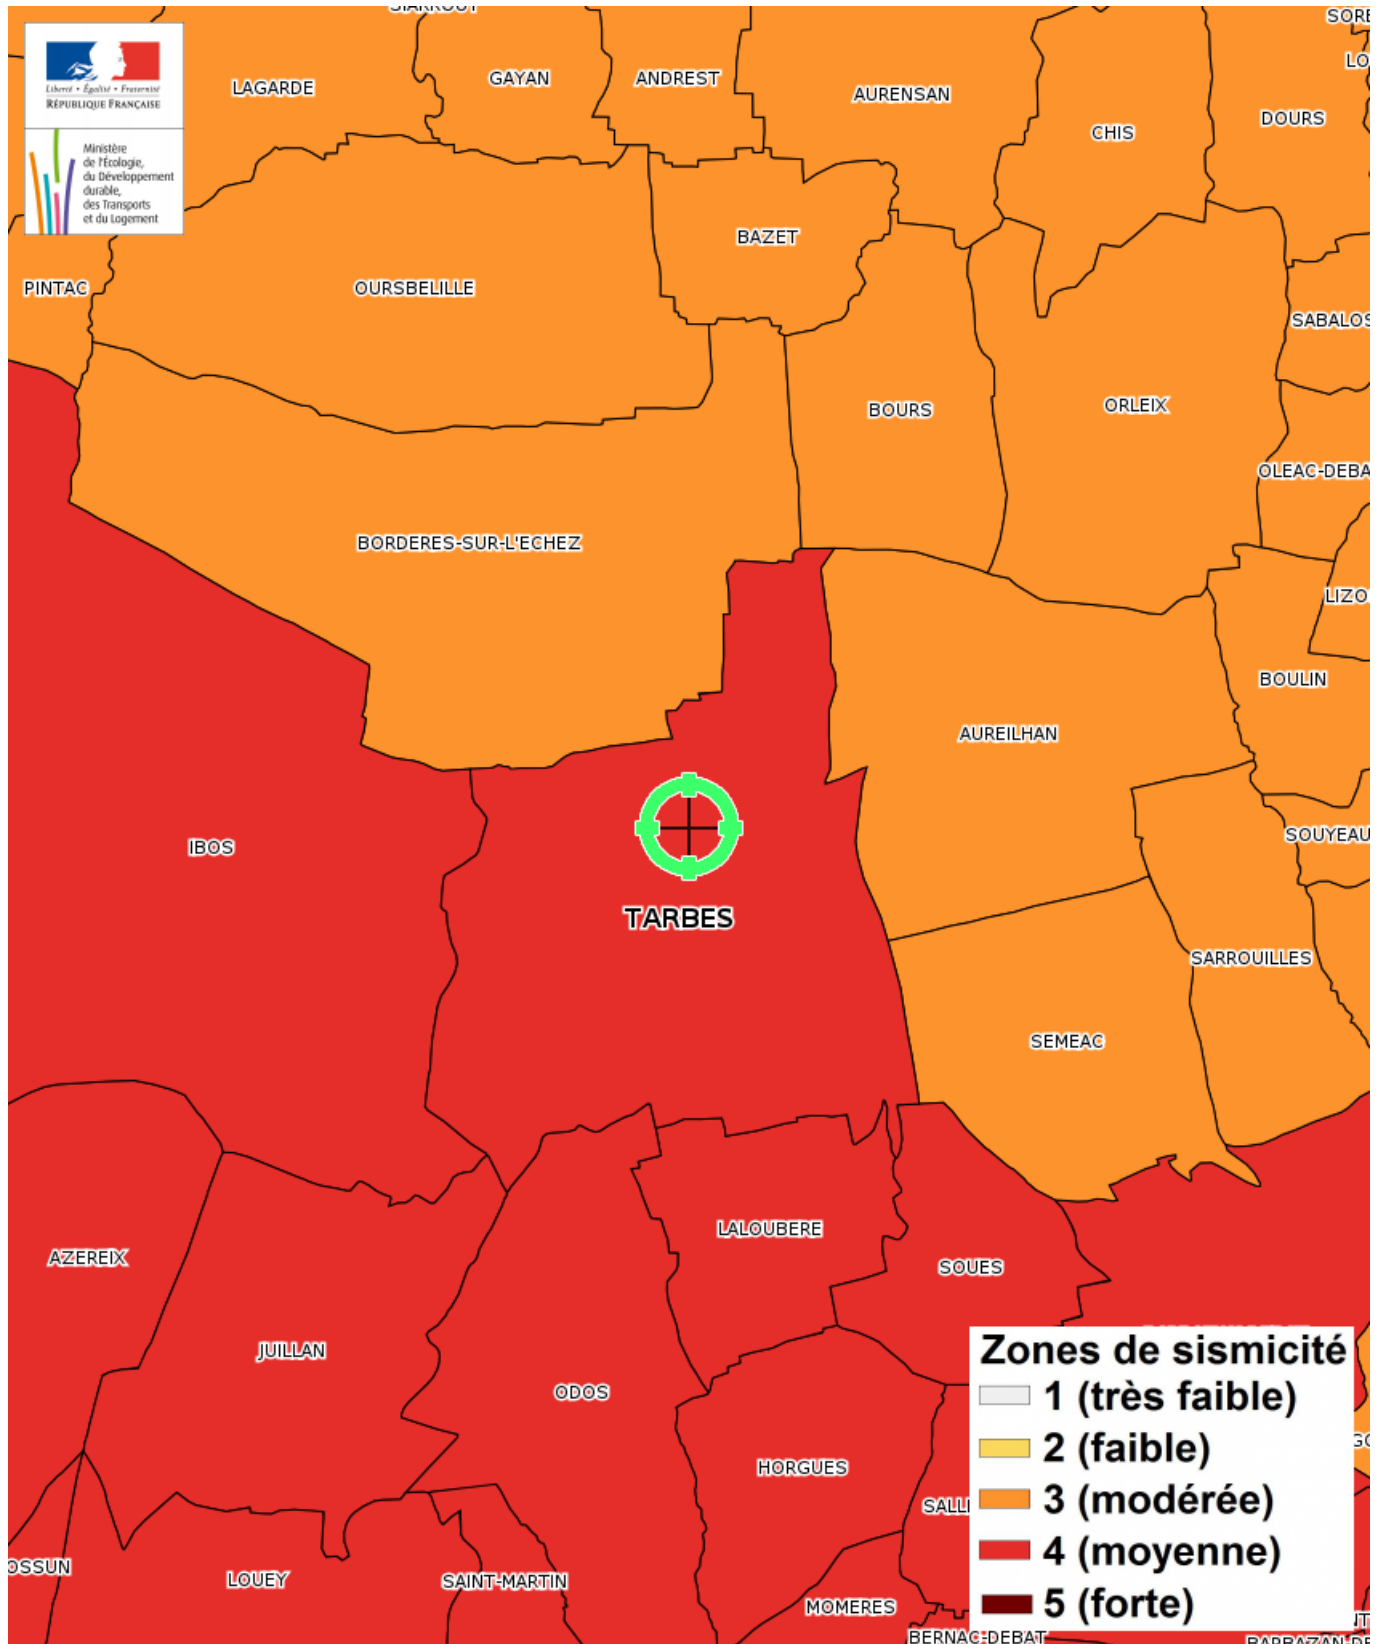
## Zonage réglementaire sur la Sismicité

Zonage réglementaire sur la Sismicité : Zone 4 - Moyenne

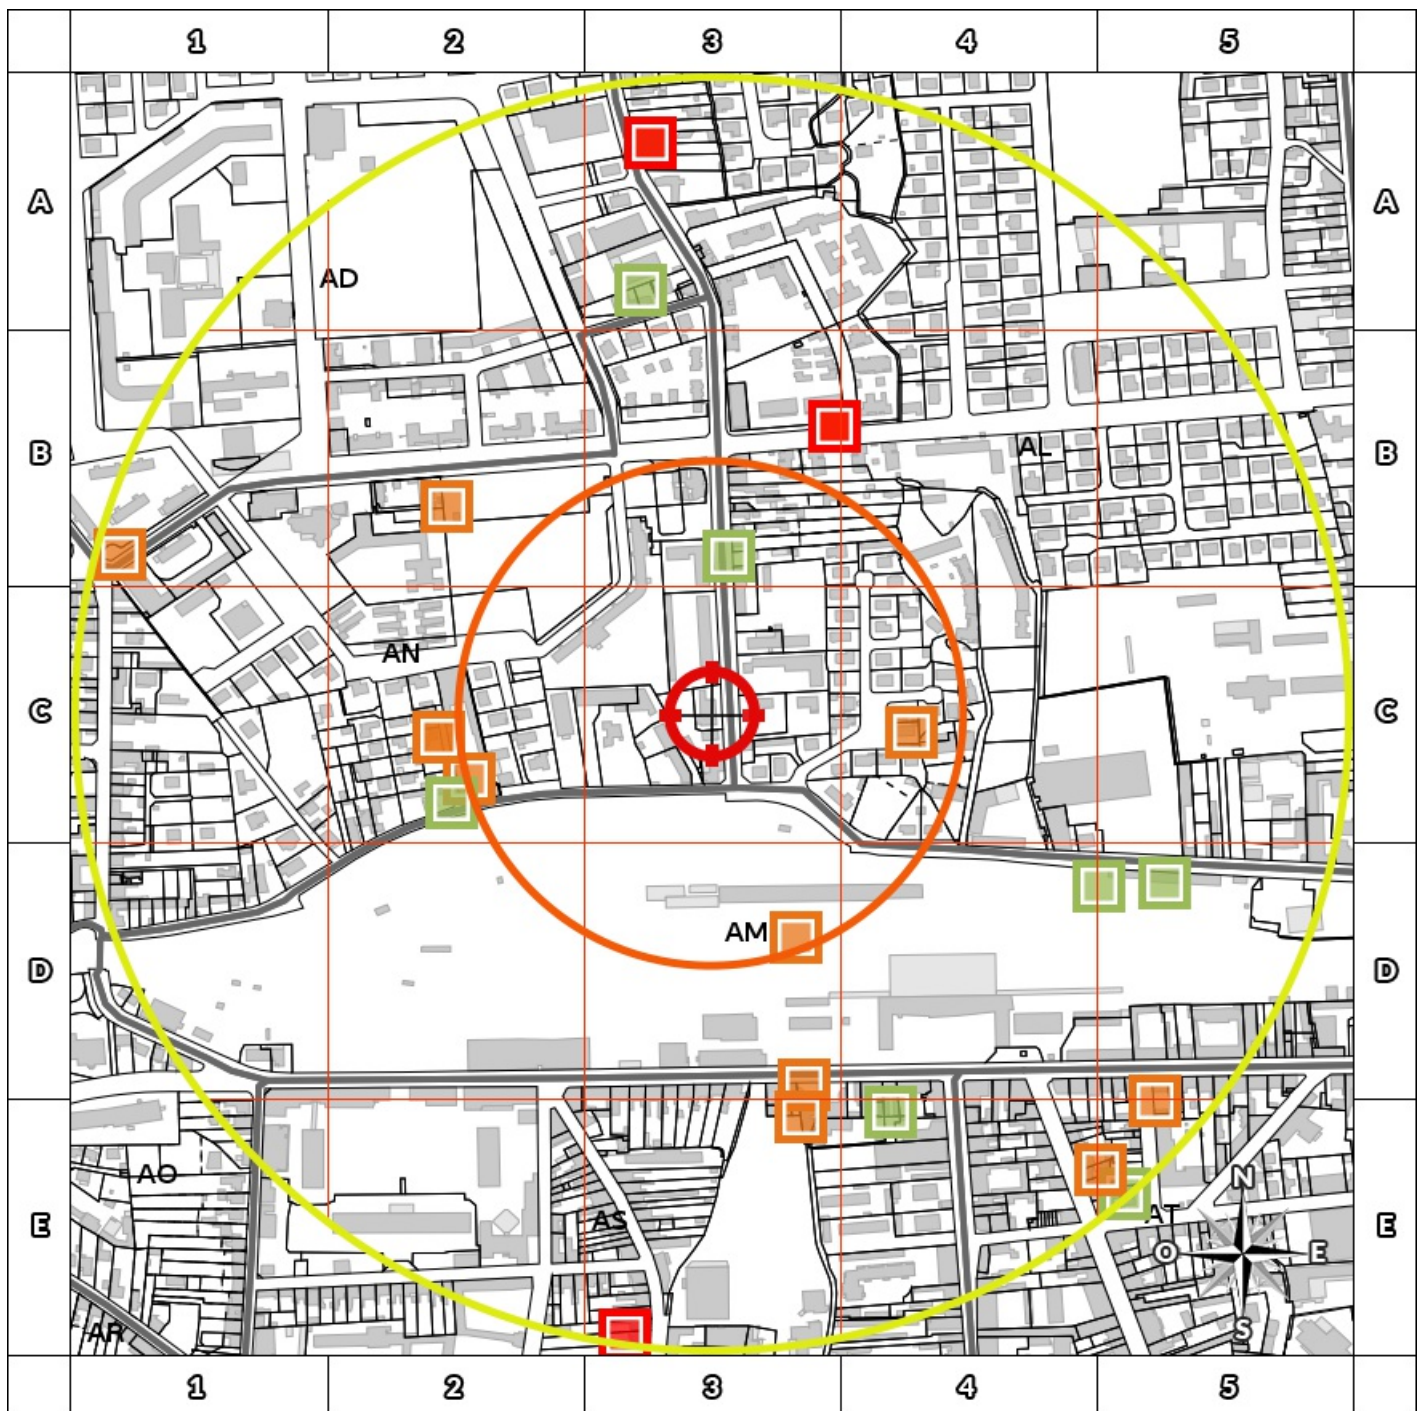
## Cartographie des sites

*situés à moins de 200m du bien et à moins de 500m du bien*

Retrouvez sur cette cartographie un inventaire des sites pollués (ou potentiellement polluée) situés à moins de 500m du bien représentés par les pictos ● ■ ■ et ■.

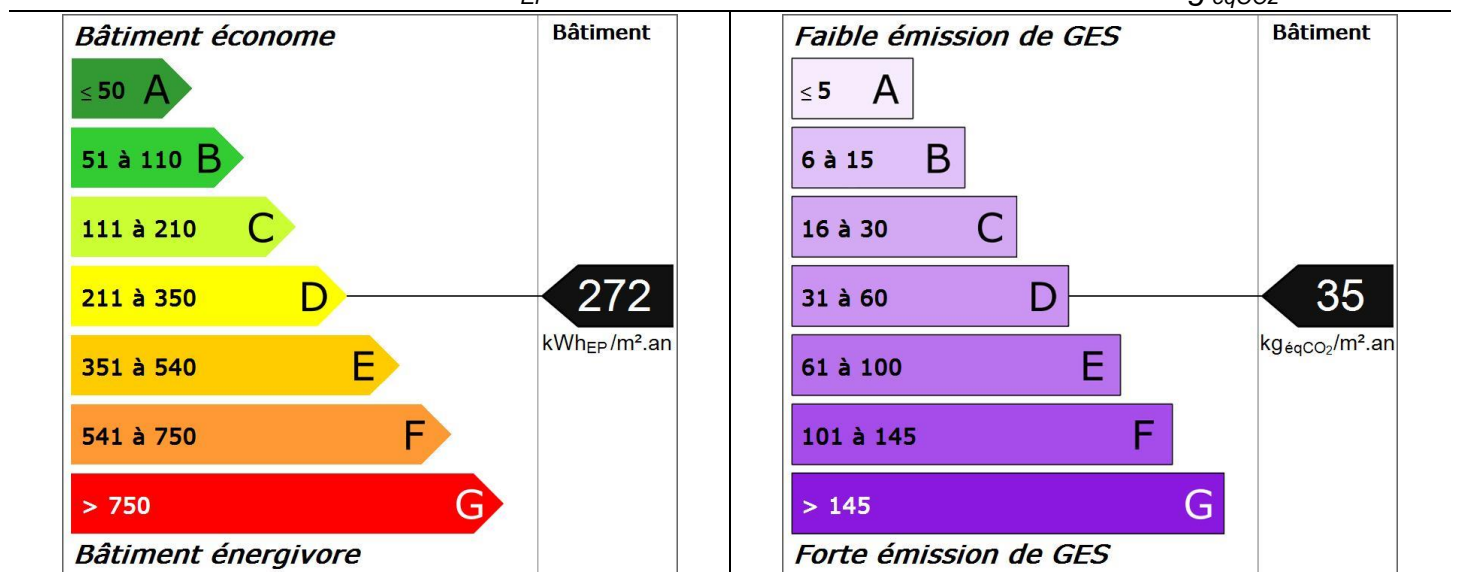
Consommation estimée : 272 kWh<sub>EP</sub>/m<sup>2</sup>.anEstimation des émissions : 35 kg<sub>éqCO<sub>2</sub></sub>/m<sup>2</sup>.an
