Dossier Technique Immobilier

Numéro de dossier : 21/06/ARGUEROLLES
Date du repérage : 15/06/2021

Département : ... **Tarn-et-Garonne**
Adresse : **1220 ch de BARTHELOT Coulassy**
Commune : **82800 NÈGREPELISSE**
Section cadastrale YL, Parcelle numéro 32,

Résumé de l'expertise n° 21/06/ARGUEROLLES

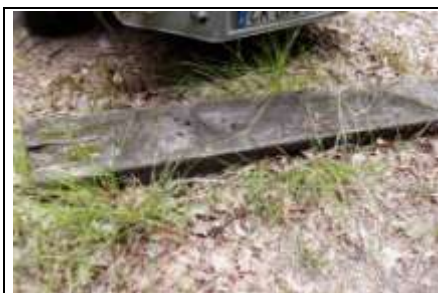
Photo n° PhTer001
Localisation : Parties extérieures : bois au sol, souches
Parasite : Insectes à larves xylophages, Champignon de pourriture cubique
Indices : bois piqué, décoloration du bois

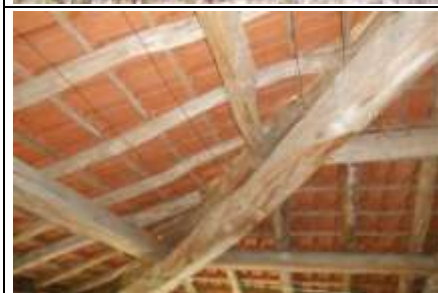
Photo n° PhTer002
Localisation : l'ensemble des bois
Parasite : Insectes à larves xylophages
Indices : bois piqué
