Résumé de l'expertise n° 20/M/15917/RCA

Adresse : **16 Chemin Era Costa**

Commune : **65190 OUEILLOUX**

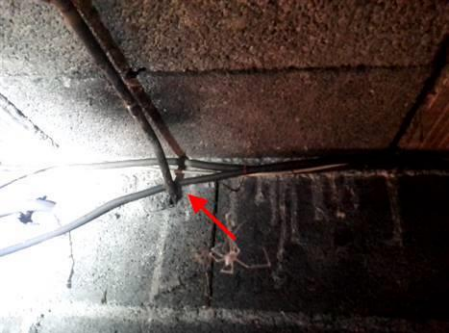
<p>Photo n° PhGaz001 5 : l'espace annulaire de la canalisation de gaz à la pénétration dans l'habitation n'est pas obturé. L'espace annulaire n'est pas obturé; Faire intervenir un installateur gaz qualifié afin de l'obturer correctement</p>

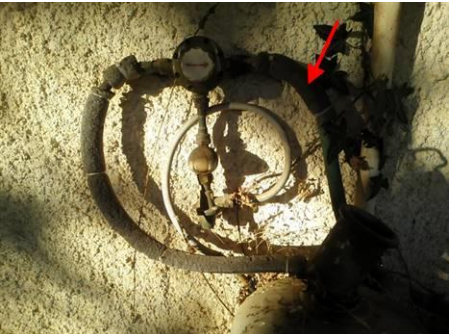
<p>Photo n° PhGaz002 7d4 : La date limite d'utilisation de la lyre GPL en caoutchouc armé n'est pas lisible ou est dépassée. La date limite d'utilisation de la lyre GPL n'est pas lisible; Faire intervenir un installateur gaz qualifié pour remplacer la lyre GPL</p>

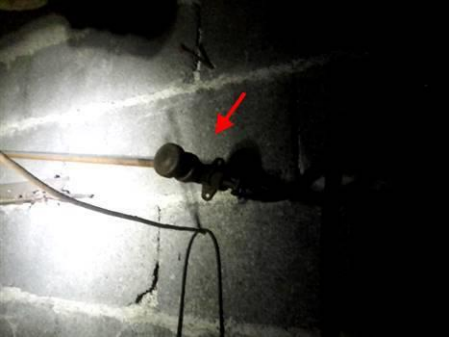
<p>Photo n° PhGaz003 Localisation : Garage Robinet en attente (Type :)</p>

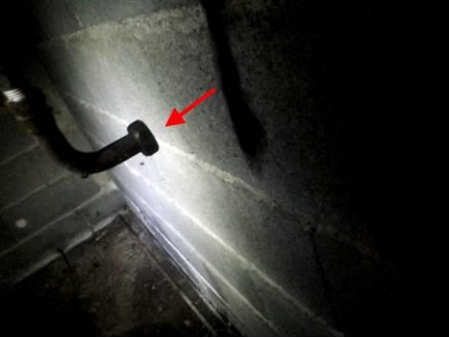
<p>Photo n° PhGaz004 8b : l'extrémité du robinet de commande ou de la tuyauterie en attente n'est pas obturée. (Garage) L'extrémité de la tuyauterie en attente n'est pas obturée; Poser ou faire poser un bouchon par un installateur gaz qualifié sur l'extrémité de la tuyauterie</p>

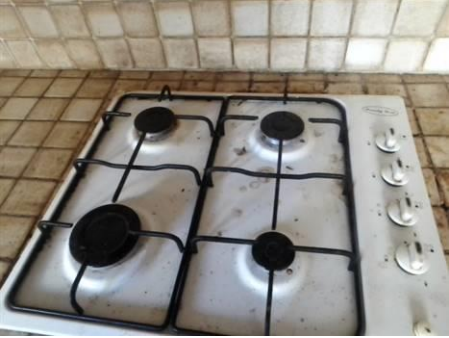
<p>Photo n° PhGaz005 Localisation : Garage Table de cuisson BRANDY BEST (Type : Non raccordé)</p>

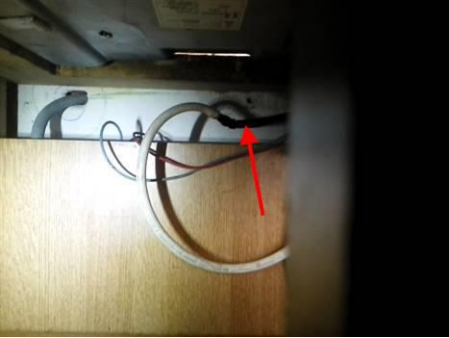
<p>Photo n° PhGaz006 8a1 : au moins un robinet de commande d'appareil est absent. (Garage) Absence de robinet de commande; Faire intervenir un installateur gaz qualifié afin d'installer un robinet de commande</p>

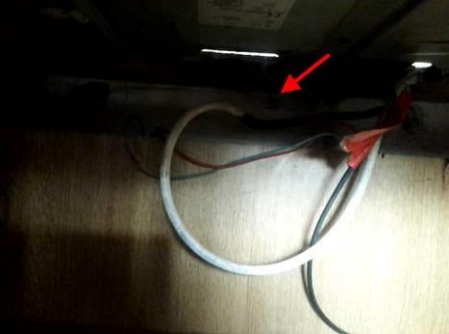
<p>Photo n° PhGaz007 9 : le robinet ou le détendeur-déclencheur d'un appareil GPL est absent ou n'est pas adapté à la nature et à la pression du gaz. (Garage) Absence de Robinet de Commande d'Appareil (RCA), de détendeur-déclencheur ou de robinet adapté à la nature du gaz; Faire intervenir un installateur gaz qualifié afin d'installer un robinet adapté à la nature du gaz</p>

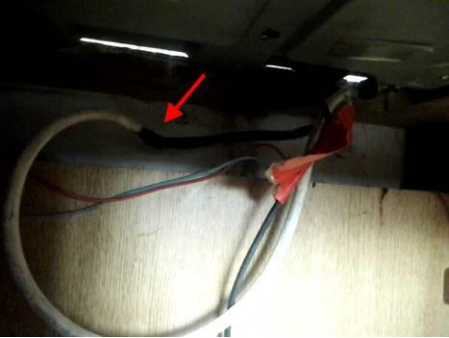
<p>Photo n° PhGaz008 14 : la date limite d'utilisation du tuyau d'alimentation n'est pas lisible ou est dépassée. (Garage) La date limite d'utilisation du tuyau non rigide est dépassée; Faire intervenir un installateur gaz qualifié afin de remplacer le tuyau existant par un tuyau neuf</p>

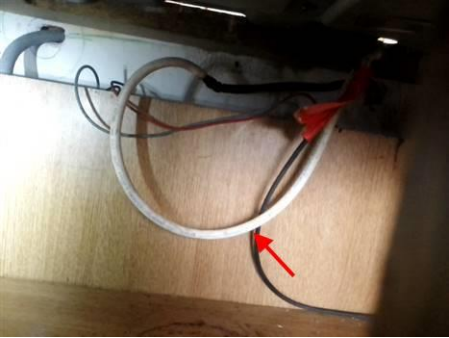
<p>Photo n° PhGaz009 16c1 : Le tube souple alimente en gaz un appareil de cuisson encastré. (Garage) Présence d'un appareil de cuisson encastré alimenté par un tube souple; Faire intervenir un installateur gaz qualifié afin de remplacer le tube souple existant par un tuyau rigide</p>

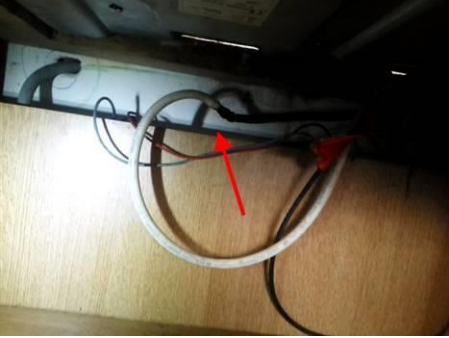
<p>Photo n° PhGaz010 16c2 : Le tube souple n'est pas équipé de colliers de serrage appropriés. (Garage)</p>

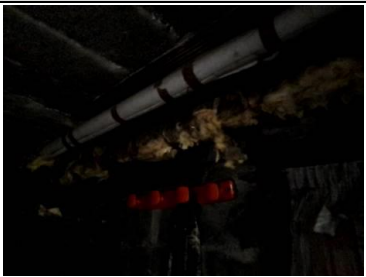
Localisation	Identifiant + Description	Photo
Sous-Sol - Garage 1; Sous-Sol - Garage 2	<p>Identifiant: M001 Description: Calorifuge (tresses, coquilles, matelas...) Liste selon annexe.13-9 du CSP : A Justificatif: Sur jugement de l'opérateur</p>

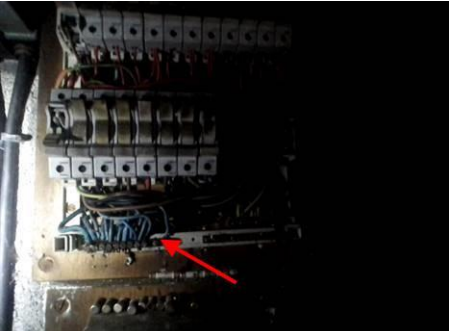
<p>Photo PhEle001 Libellé de l'anomalie : B4.3 c Plusieurs circuits disposent d'un conducteur neutre commun dont les conducteurs ne sont pas correctement protégés contre les surintensités. Remarques : Absence de conducteur(s) neutre(s) commun(s) à plusieurs circuits</p>

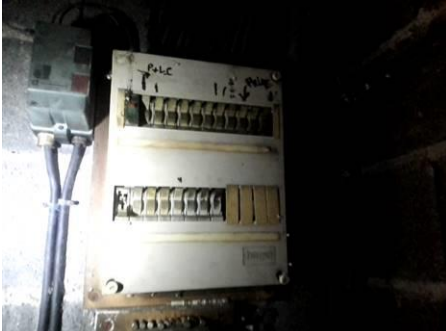
<p>Photo n° PhEle002 B11 a3 Il n'y a aucun dispositif différentiel à haute sensibilité inf. ou égal à 30 mA.</p>

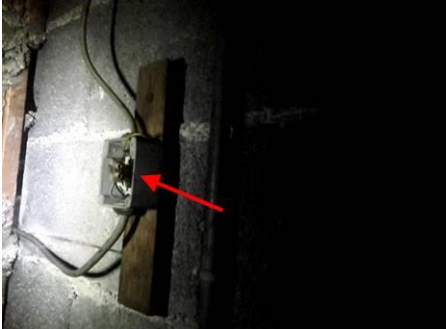
<p>Photo PhEle003 Libellé de l'anomalie : B7.3 a L'Enveloppe d'au moins un matériel est manquante ou détériorée. Remarques : Présence de matériel électrique en place dont l'enveloppe présente des détériorations ; Faire intervenir un électricien qualifié afin de remplacer les matériels présentant des détériorations</p>

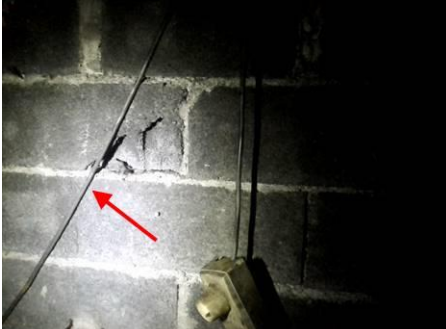
<p>Photo PhEle004 Libellé de l'anomalie : B8.3 e Au moins un conducteur isolé n'est pas placé sur toute sa longueur dans un conduit, une goulotte ou une plinthe ou une huisserie, en matière isolante ou métallique, jusqu'à sa pénétration dans le matériel électrique qu'il alimente. Remarques : Présence de conducteurs électriques non protégés mécaniquement ; Faire intervenir un électricien qualifié afin d'installer des protections mécaniques sur les conducteurs non protégés</p>

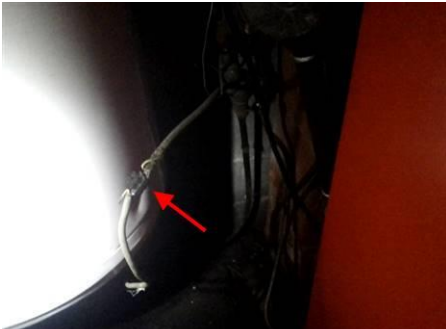
<p>Photo PhEle005 Libellé de l'anomalie : B7.3 d L'installation électrique comporte au moins une connexion avec une partie active nue sous tension accessible. Remarques : Présence de connexion de matériel électrique présentant des parties actives nues sous tension ; Faire intervenir un électricien qualifié afin de remplacer les matériels présentant des parties actives nues sous tension</p>

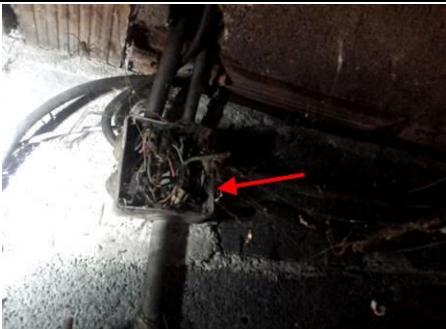
<p>Photo PhEle006 Libellé de l'anomalie : B7.3 e L'installation électrique comporte au moins un dispositif de protection avec une partie active nue sous tension accessible. Remarques : Présence de dispositif de protection de matériel électrique présentant des parties actives nues sous tension ; Faire intervenir un électricien qualifié afin de remplacer les matériels présentant des parties actives nues sous tension</p>

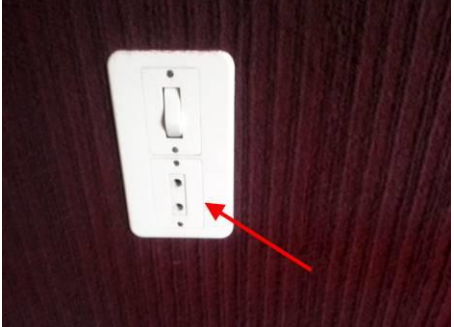
<p>Photo PhEle012 Libellé de l'information complémentaire : B11 b2 Au moins un socle de prise de courant n'est pas de type à obturateur Remarques : Présence de socles de prises non équipés d'obturateur ; Faire intervenir un électricien qualifié afin de remplacer les socles de prises non équipés d'obturateur par des socles de prises à obturateur</p>

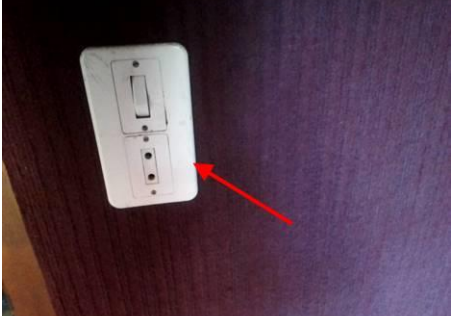
<p>Photo PhEle013 Libellé de l'information complémentaire : B11 c2 Au moins un socle de prise de courant ne possède pas un puits de 15 mm. Remarques : Présence de prise(s) de courant ne comportant pas de puits de 15mm. ; Faire intervenir un électricien qualifié afin d'installer des prises conformes à cette exigence.</p>

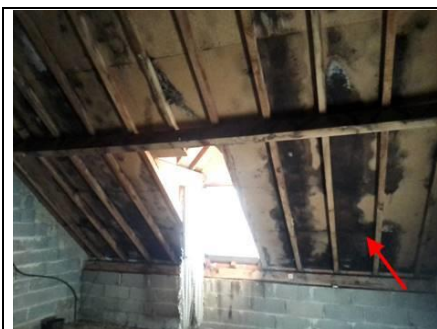
Photo n° PhTer001
Localisation : 1er étage - Combles d'habitation 1; 1er étage - Combles d'habitation 2; 1er étage - Combles d'habitation 3
Parasite : Moisissures
Indices : dégradation du bois (dégradation(s) importante(s))
