Résumé de l'expertise n° 20/M/15917/RCA

Adresse : **16 Chemin Era Costa**

Commune : **65190 OUEILLOUX**

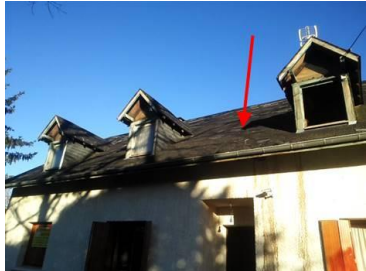
Localisation	Identifiant + Description	Photo
Parties extérieures Toiture	<p>Identifiant: M002-Pvt001 Description: Bardeaux bitumineux (« shingles ») Liste selon annexe.13-9 du CSP : B</p>

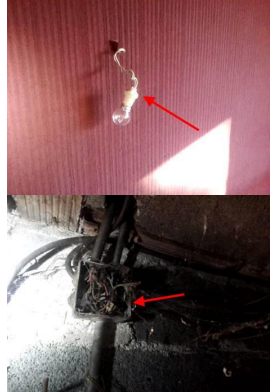
B7.3 e	L'installation électrique comporte au moins un dispositif de protection avec une partie active nue sous tension accessible. Remarques : Présence de dispositif de protection de matériel électrique présentant des parties actives nues sous tension ; Faire intervenir un électricien qualifié afin de remplacer les matériels présentant des parties actives nues sous tension

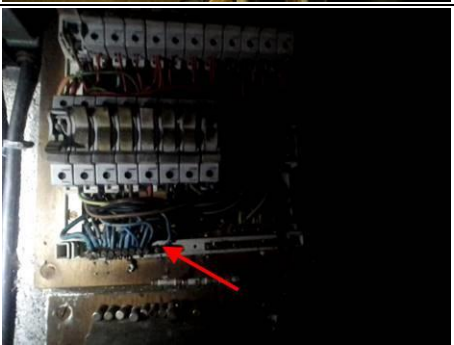
<p>Photo PhEle001 Libellé de l'anomalie : B4.3 c Plusieurs circuits disposent d'un conducteur neutre commun dont les conducteurs ne sont pas correctement protégés contre les surintensités. Remarques : Absence de conducteur(s) neutre(s) commun(s) à plusieurs circuits</p>

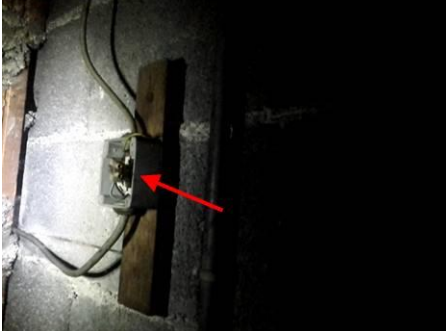
<p>Photo PhEle003 Libellé de l'anomalie : B7.3 a L'Enveloppe d'au moins un matériel est manquante ou détériorée. Remarques : Présence de matériel électrique en place dont l'enveloppe présente des détériorations ; Faire intervenir un électricien qualifié afin de remplacer les matériels présentant des détériorations</p>

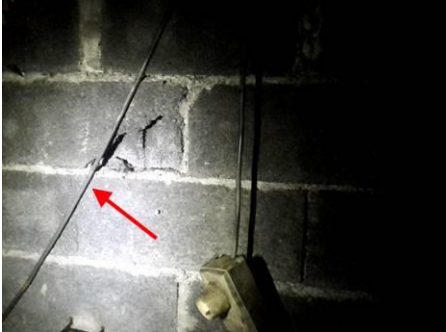
<p>Photo PhEle004 Libellé de l'anomalie : B8.3 e Au moins un conducteur isolé n'est pas placé sur toute sa longueur dans un conduit, une goulotte ou une plinthe ou une huisserie, en matière isolante ou métallique, jusqu'à sa pénétration dans le matériel électrique qu'il alimente. Remarques : Présence de conducteurs électriques non protégés mécaniquement ; Faire intervenir un électricien qualifié afin d'installer des protections mécaniques sur les conducteurs non protégés</p>

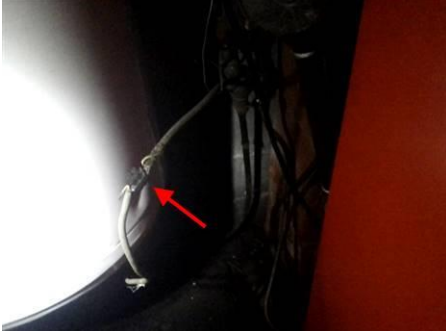
<p>Photo PhEle005 Libellé de l'anomalie : B7.3 d L'installation électrique comporte au moins une connexion avec une partie active nue sous tension accessible. Remarques : Présence de connexion de matériel électrique présentant des parties actives nues sous tension ; Faire intervenir un électricien qualifié afin de remplacer les matériels présentant des parties actives nues sous tension</p>

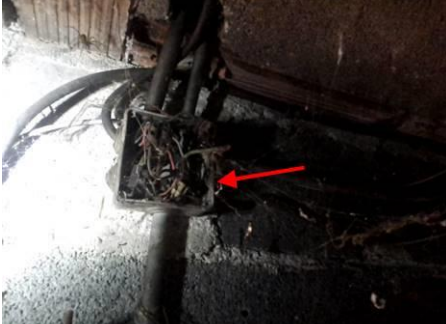
<p>Photo PhEle006 Libellé de l'anomalie : B7.3 e L'installation électrique comporte au moins un dispositif de protection avec une partie active nue sous tension accessible. Remarques : Présence de dispositif de protection de matériel électrique présentant des parties actives nues sous tension ; Faire intervenir un électricien qualifié afin de remplacer les matériels présentant des parties actives nues sous tension</p>

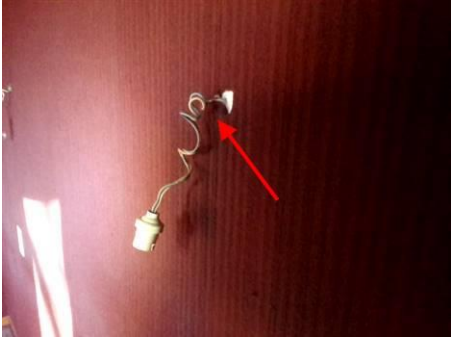
<p>Photo PhEle011 Libellé de l'anomalie : B3.3.6 a3 Au moins un circuit (n'alimentant pas des socles de prises de courant) n'est pas relié à la terre. Remarques : Présence de circuits électriques non équipés de conducteurs de protection ; Faire intervenir un électricien qualifié afin d'installer des conducteurs de protection sur les circuits qui n'en sont pas équipés</p>

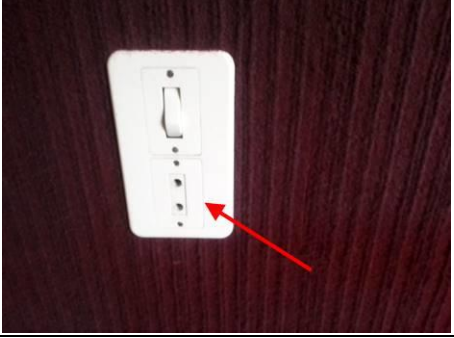
<p>Photo PhEle012 Libellé de l'information complémentaire : B11 b2 Au moins un socle de prise de courant n'est pas de type à obturateur Remarques : Présence de socles de prises non équipés d'obturateur ; Faire intervenir un électricien qualifié afin de remplacer les socles de prises non équipés d'obturateur par des socles de prises à obturateur</p>

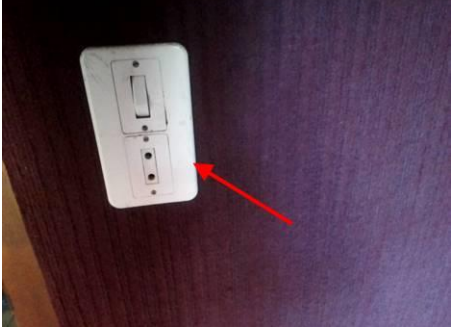
<p>Photo PhEle013 Libellé de l'information complémentaire : B11 c2 Au moins un socle de prise de courant ne possède pas un puits de 15 mm. Remarques : Présence de prise(s) de courant ne comportant pas de puits de 15mm. ; Faire intervenir un électricien qualifié afin d'installer des prises conformes à cette exigence.</p>
