Résumé de l'expertise n° 20BENQUET/9193

Adresse : **518 Route du Pic du Midi MAISON T4**

Commune : **65130 CASTILLON**

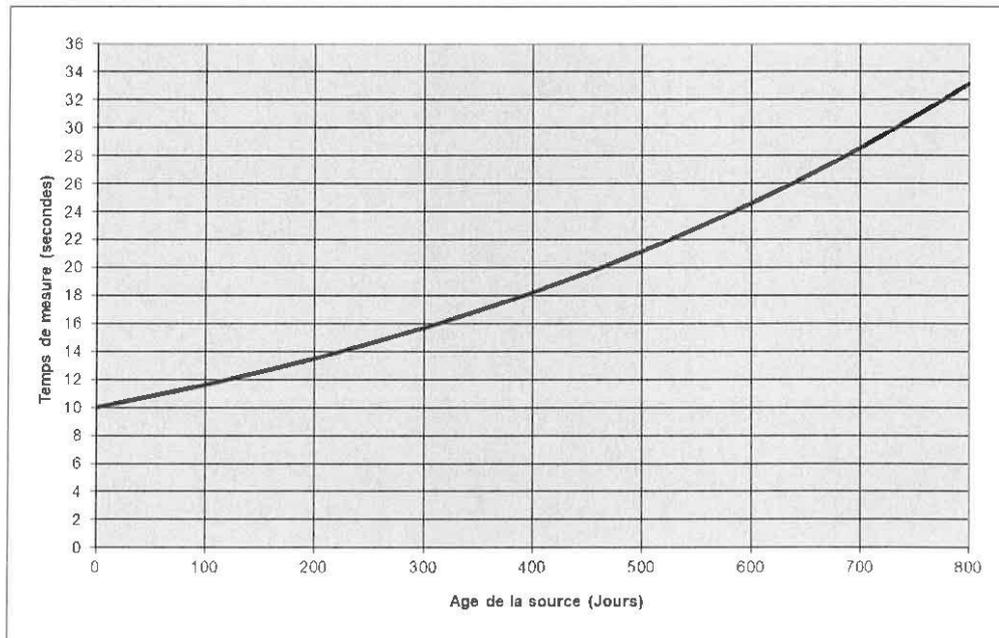
Le temps de mesure doit être augmenté au fur et à mesure de la décroissance d'activité de la source conformément au diagramme ci-dessous

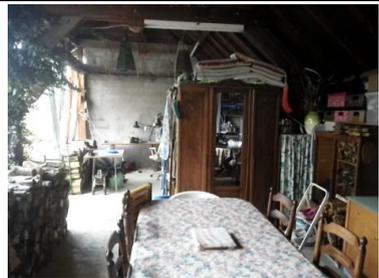
Localisation	Description	Photo
Rez de chaussée - Abris	Sol : Béton Mur A, B, C, D : Ciment Plafond : Bois

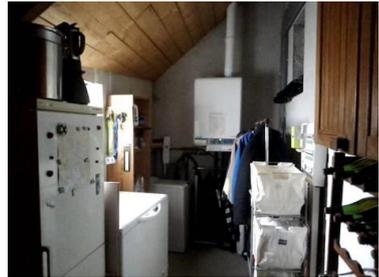
Rez de chaussée - Buanderie	Sol : Béton Mur A, B, C, D : Ciment Plafond : Bois Porte 1 A : PVC Porte 2 D : PVC

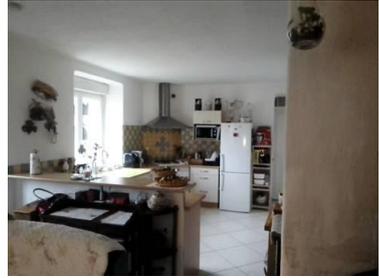
Rez de chaussée - Cuisine / Séjour	Sol : Carrelage Mur A, B, C, D, E, F : Plâtre et peinture et faïence Plafond : Plâtre et Peinture Plinthes : Carrelage Fenêtre 1 F : PVC Porte 1 A : PVC Porte 2 F : PVC Fenêtre 2 F : Aluminium

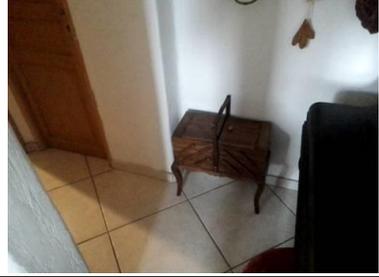
Rez de chaussée - Dégagement	Sol : Carrelage Mur A, B, C, D : Plâtre et Peinture Plafond : Plâtre et Peinture Plinthes : Carrelage Porte 1 B : Bois Porte 2 C : Bois

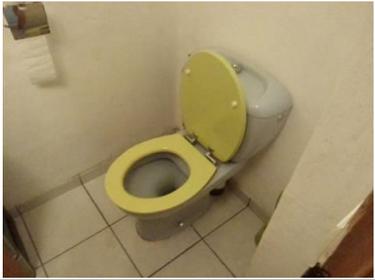
Localisation	Description	Photo
Rez de chaussée - Wc	<p>Sol : Carrelage Mur A, B, C, D : Plâtre et Peinture Plafond : Plâtre et Peinture Plinthes : Carrelage Porte A : Bois</p>

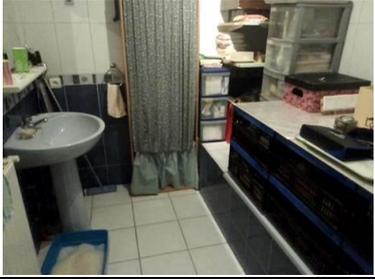
Rez de chaussée - Salle de bains	<p>Sol : Carrelage Mur A, B, C, D : Plâtre et peinture et faïence Plafond : Plâtre et Peinture Fenêtre C : PVC Porte A : Bois et Vernis</p>

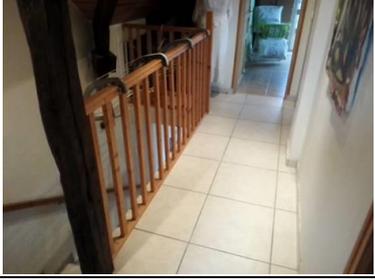
1er étage - Dégagement	<p>Sol : Carrelage Mur A, B, C, D : Plâtre et Peinture Plafond : Bois Plinthes : Carrelage Porte 1 B : Bois et Vernis Porte 2 C : Bois et Vernis Porte 3 C : Bois et Vernis Porte 4 D : Bois et Vernis Escalier : béton et carrelage</p>

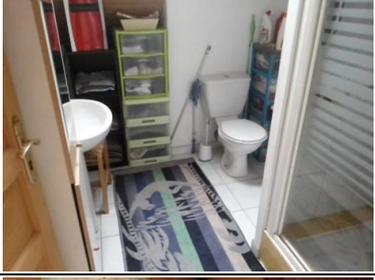
1er étage - Salle d'eau	<p>Sol : Carrelage Mur A, B, C, D : Plâtre et peinture et faïence Plafond : Bois Plinthes : Carrelage Fenêtre C : Bois Porte A : Bois et Vernis</p>

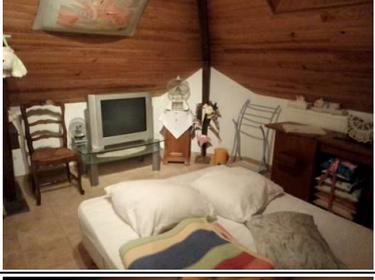
1er étage - Chambre 1	<p>Sol : Carrelage Mur A, B, C, D : Plâtre et Peinture Plafond : Bois Plinthes : Carrelage Fenêtre D : Bois Porte A : Bois et Vernis</p>

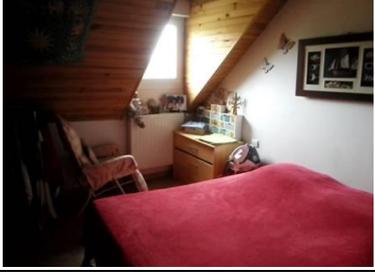
1er étage - Chambre 2	<p>Sol : Carrelage Mur A, B, C, D : Plâtre et Peinture Plafond : Bois Plinthes : Carrelage Fenêtre C : PVC Porte A : Bois et Vernis</p>

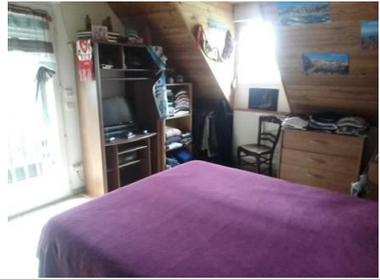
Localisation	Description	Photo
1er étage - Chambre 3	Sol : Carrelage Mur A, B, C, D : Plâtre et Peinture Plafond : Bois Plinthes : Carrelage Fenêtre C : PVC Porte A : Bois et Vernis

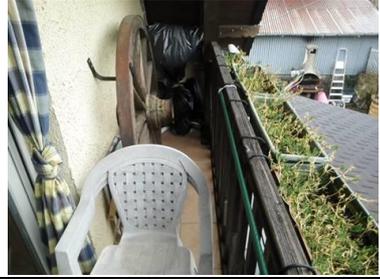
1er étage - Balcon	Sol : Carrelage Mur A, B, D : enduit et Peinture Plafond : Bois Plinthes : Carrelage Garde-corps C : Bois et Vernis

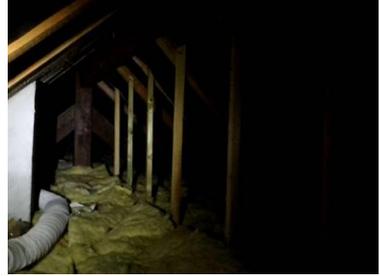
2ème étage - Combles d'habitation	Sol Isolant Plafond Couverture en ardoises, isolant nu
