Propriétaire et adresse du bien immobilier :

Madame TERRADE GEORGETTE
2050 ROUTE DE DOUZEVIELLE
40120 SARBAZAN

Diagnostic réalisé par:

M. François LESCLOUPE
Maison du Diag
16 RUE 13 JUIN
40800 AIRE SUR L'ADOUR
Tél : 06.68.43.15.11

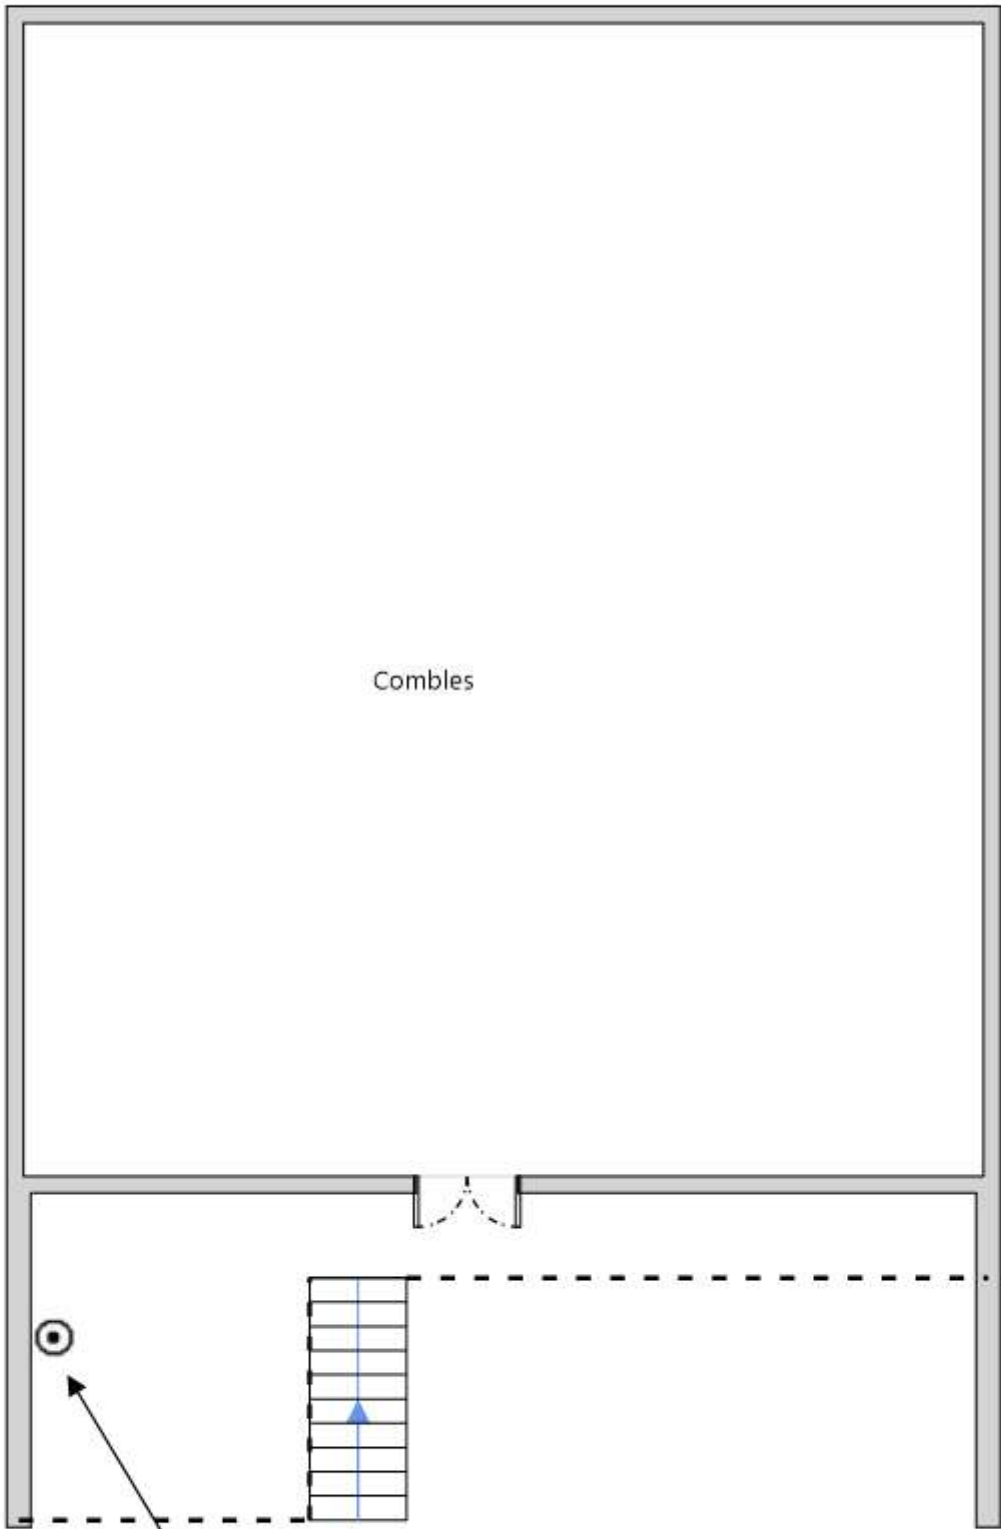
Localisation	Identifiant + Description	Conclusion (justification)	Etat de conservation** et préconisations*	Photo
1er étage - Combles	Identifiant: M003 Description: Conduits de fumée en amiante-ciment Liste selon annexe.13-9 du CSP : B	Présence d'amiante (sur jugement de l'opérateur)	Matériau non dégradé Résultat EP** Préconisation : Il est recommandé de réaliser une évaluation périodique.

a M003 - Conduits de fumée en amiante-ciment
Présence d'amiante
Score EP

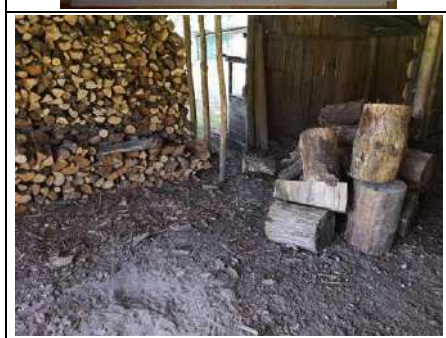
Photo n° Investigation approfondie impossible en raison de l'encombrement (tas de bois)

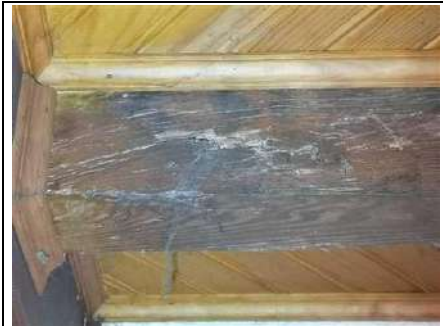
<p>Photo n° PhTer001 Localisation : Rez de chaussée - Salle à manger et séjour Ouvrage : Plafond - Bois et Vernis Parasite : Présence d'indices d'infestation de termites, Termites souterrains Indices : altérations dans le bois, bois d'apparence feuilleté</p>

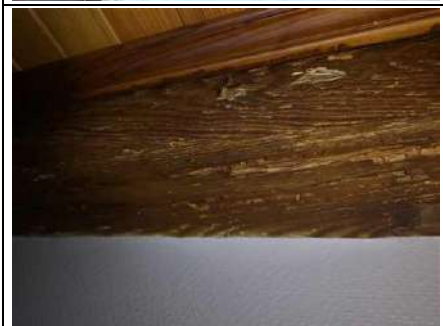
<p>Photo n° PhTer002 Localisation : Rez de chaussée - Chambre 2 Ouvrage : Plafond - Bois et brut Parasite : Présence d'indices d'infestation de termites, Termites souterrains Indices : altérations dans le bois, bois d'apparence feuilleté, dégradation du bois</p>

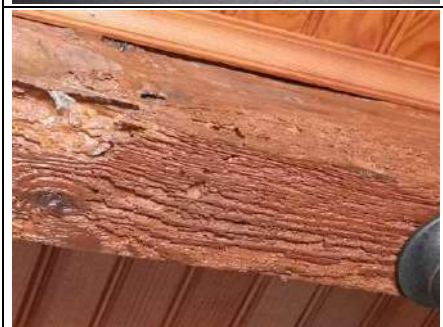
Plafond - Bois et brut	Présence d'indices d'infestation de termites, Termites souterrains: altérations dans le bois, dégradation du bois identifiés sur la photo : PhTer003

<p>Photo n° PhTer003 Localisation : Rez de chaussée - Chambre 3 Ouvrage : Plafond - Bois et brut Parasite : Présence d'indices d'infestation de termites, Termites souterrains Indices : altérations dans le bois, dégradation du bois</p>
 	<p>Photo n° PhTer004 Localisation : annexe - appentis 1 Ouvrage : Sol - Bois en dépôt Parasite : Présence d'indices d'infestation de termites, Termites souterrains Indices : altérations dans le bois, termites souterrains vivants</p>

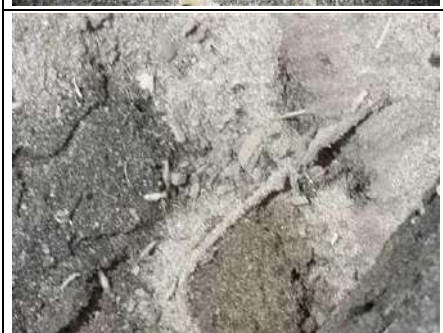
Bâtiments et parties de bâtiments visités (1)	Ouvrages, parties d'ouvrages et éléments examinés (2)	Résultats du diagnostic d'infestation (3)	Photos
appentis 1	Sol - Bois en dépôt	Présence d'indices d'infestation de termites, Termites souterrains: altérations dans le bois, termites souterrains vivants identifiés sur la photo : PhTer004

<p>Photo n° PhTer004 Localisation : annexe - appentis 1 Ouvrage : Sol - Bois en dépôt Parasite : Présence d'indices d'infestation de termites, Termites souterrains Indices : altérations dans le bois, termites souterrains vivants</p>

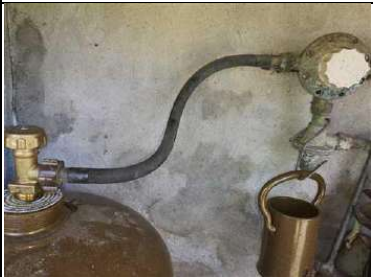
Points de contrôle ⁽³⁾ (selon la norme)	Anomalies observées (A1 ⁽⁴⁾ , A2 ⁽⁵⁾ , DGI ⁽⁶⁾ , 32c ⁽⁷⁾)	Libellé des anomalies et recommandations	Photos
C.6 - 7d4 Lyres GPL	A1	La date limite d'utilisation de la lyre GPL en caoutchouc armé n'est pas lisible ou est dépassée.

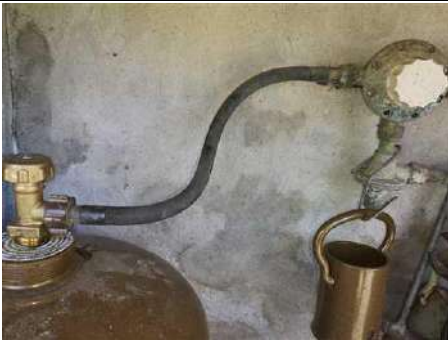
Photo n° PhGaz001
7d4 : La date limite d'utilisation de la lyre GPL en caoutchouc armé n'est pas lisible ou est dépassée.
