Propriétaire et adresse du bien immobilier :

Madame TERRADE GEORGETTE
2050 ROUTE DE DOUZEVIELLE
40120 SARBAZAN

Diagnostic réalisé par:

M. François LESCLOUPE
Maison du Diag
16 RUE 13 JUIN
40800 AIRE SUR L'ADOUR
Tél : 06.68.43.15.11

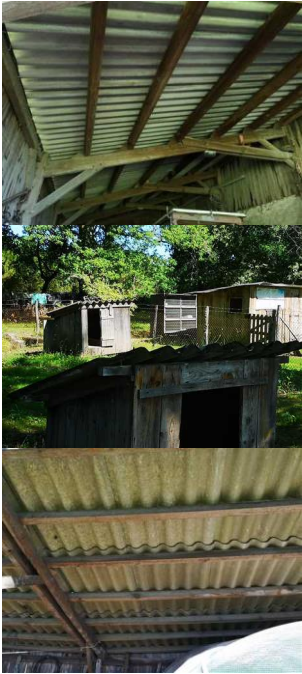
| Localisation | Identifiant + Description | Conclusion (justification) | Etat de conservation** et préconisations* | Photo |
|---|--|--|---|--|
| annexe - appentis 1; annexe - chenil; annexe - appentis 2 | Identifiant: M001 Description: Plaques ondulées fibro-ciment Liste selon annexe.13-9 du CSP : B | Présence d'amiante (sur jugement de l'opérateur) | Matériau non dégradé Résultat EP** Préconisation : Il est recommandé de réaliser une évaluation périodique. | |

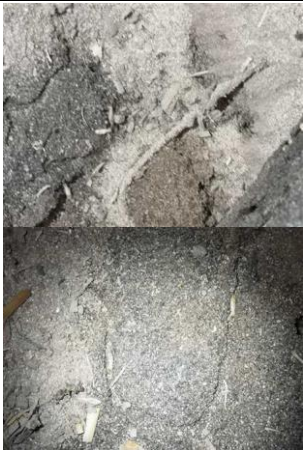
| Bâtiments et parties de bâtiments visités (1) | Ouvrages, parties d'ouvrages et éléments examinés (2) | Résultats du diagnostic d'infestation (3) | Photos |
|---|---|---|---|
| appentis 1 | Sol - Bois en dépôt | Présence d'indices d'infestation de termites, Termites souterrains: altérations dans le bois, termites souterrains vivants identifiés sur la photo : PhTer004 | |

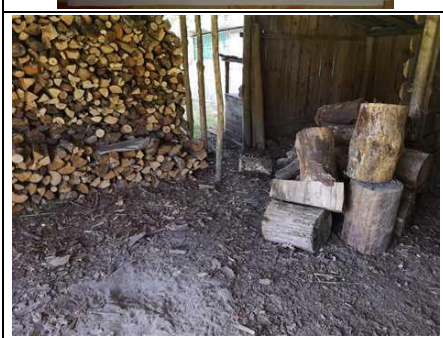
Photo n° Investigation approfondie impossible en raison de l'encombrement (tas de bois)

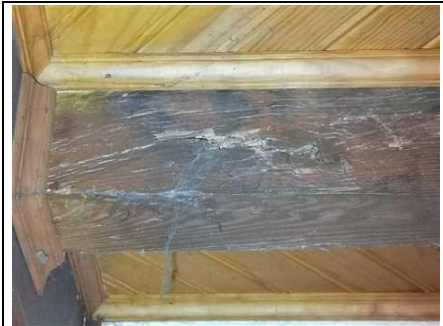
| | <p>Photo n° PhTer001 Localisation : Rez de chaussée - Salle à manger et séjour Ouvrage : Plafond - Bois et Vernis Parasite : Présence d'indices d'infestation de termites, Termites souterrains Indices : altérations dans le bois, bois d'apparence feuilleté</p> |

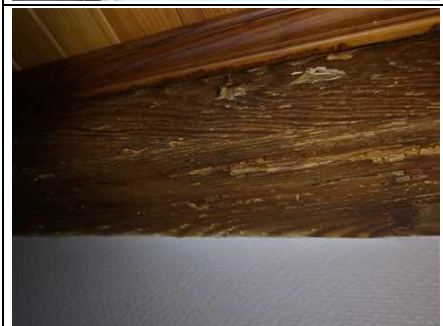
| | <p>Photo n° PhTer002 Localisation : Rez de chaussée - Chambre 2 Ouvrage : Plafond - Bois et brut Parasite : Présence d'indices d'infestation de termites, Termites souterrains Indices : altérations dans le bois, bois d'apparence feuilleté, dégradation du bois</p> |

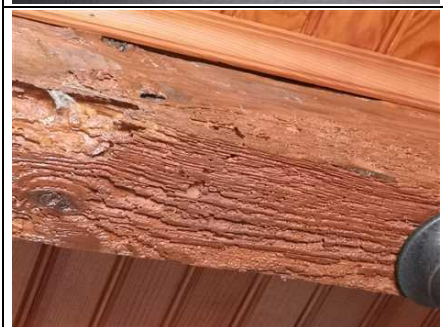
| | <p>Photo n° PhTer003 Localisation : Rez de chaussée - Chambre 3 Ouvrage : Plafond - Bois et brut Parasite : Présence d'indices d'infestation de termites, Termites souterrains Indices : altérations dans le bois, dégradation du bois</p> |

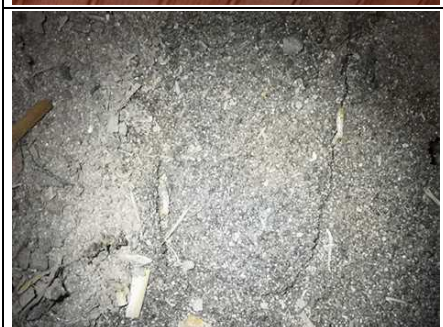
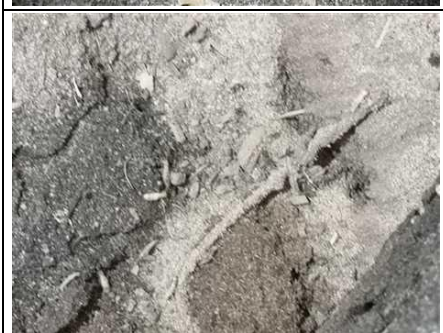
| | <p>Photo n° PhTer004 Localisation : annexe - appentis 1 Ouvrage : Sol - Bois en dépôt Parasite : Présence d'indices d'infestation de termites, Termites souterrains Indices : altérations dans le bois, termites souterrains vivants</p> |

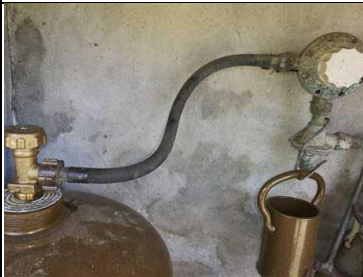
| Points de contrôle ⁽³⁾ (selon la norme) | Anomalies observées (A1 ⁽⁴⁾ , A2 ⁽⁵⁾ , DGI ⁽⁶⁾ , 32c ⁽⁷⁾) | Libellé des anomalies et recommandations | Photos |
|---|---|---|--|
| C.6 - 7d4 Lyres GPL | A1 | La date limite d'utilisation de la lyre GPL en caoutchouc armé n'est pas lisible ou est dépassée. | |

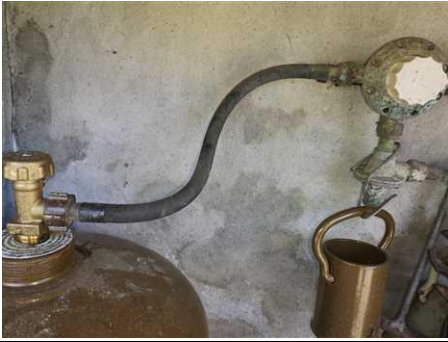
Photo n° PhGaz001
7d4 : La date limite d'utilisation de la lyre GPL en caoutchouc armé n'est pas lisible ou est dépassée.
