# Résumé de l'expertise n° 20/M/15776/RCA

Adresse : ..... **14 Rue du Docteur Calmette**

Commune : ..... **65390 ANDREST**

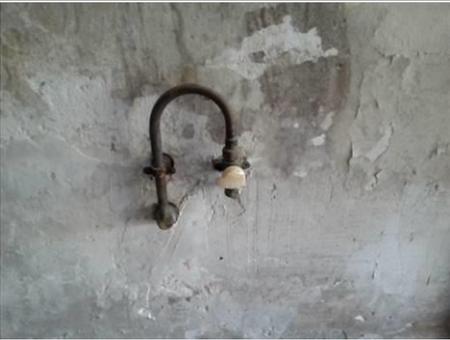
<p>Photo n° PhGaz001 Localisation : Garage Robinet en attente (Type : )</p>

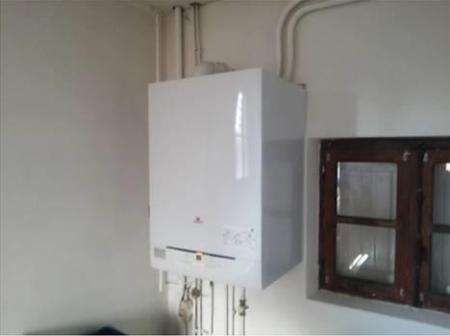
<p>Photo n° PhGaz002 Localisation : Buanderie Chaudière SAUNIER DUVAL (Type : Etanche)</p>

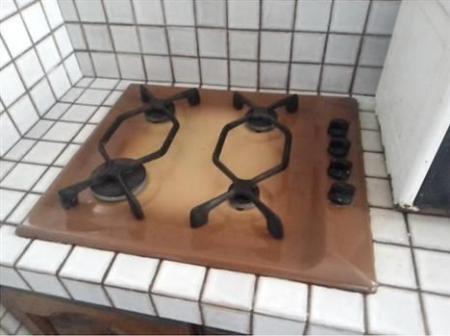
<p>Photo n° PhGaz003 Localisation : Cuisine Cuisinière ARTHUR MARTIN (Type : Non raccordé)</p>

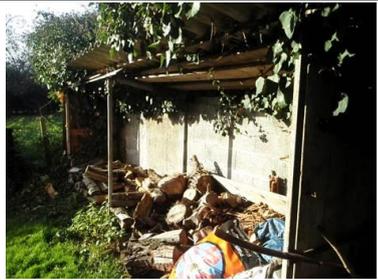
Localisation	Description	Photo
Rez de chaussée - Abris	Sol Terre et herbe Mur Parpaings bruts Plafond Panneaux fibrociment

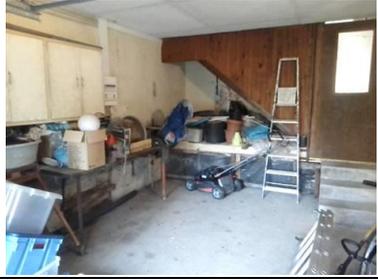
Rez de chaussée - Garage	Sol Béton Mur Enduit peint, lambris bois Plafond Isolant nu Fenêtre(s) en bois Porte(s) en bois

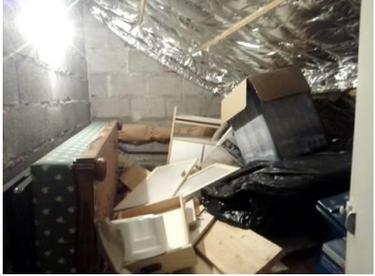
1er étage - Combles d'habitation 2	Sol Bois Mur Parpaings bruts Plafond Isolant nu Porte(s) en bois

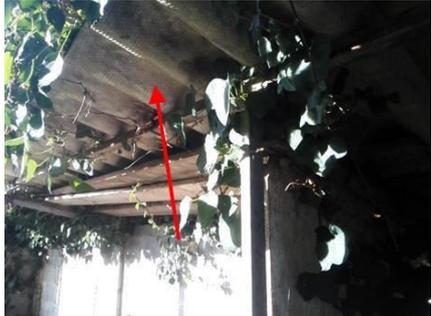
Localisation	Identifiant + Description	Conclusion (justification)	Etat de conservation** et préconisations*	Photo
Rez de chaussée - Abris	<p><u>Identifiant:</u> M001</p> <p><u>Description:</u> Plaques en fibres-ciment (y compris plaques « sous tuiles »)</p> <p><u>Liste selon annexe.13-9 du CSP :</u> B</p>	Présence d'amiante (Sur jugement de l'opérateur)	<p>Matériau non dégradé</p> <p><b>Résultat</b> EP**</p> <p><b>Préconisation :</b> Il est recommandé de réaliser une évaluation périodique.</p>

<p>Photo n° PhA001                  Localisation : Rez de chaussée - Abris                  Ouvrage : 1 - Couvertures, Toitures, Terrasses et étanchéités - Plaques ondulées et planes                  Partie d'ouvrage : Plaques en fibres-ciment (y compris plaques « sous tuiles »)                  Description : Plaques en fibres-ciment (y compris plaques « sous tuiles »)</p>

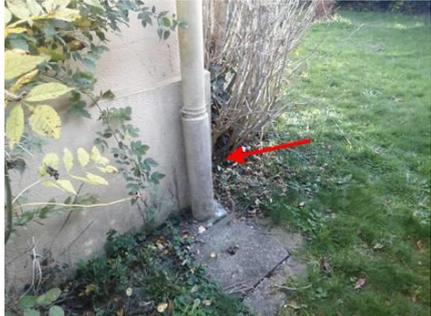
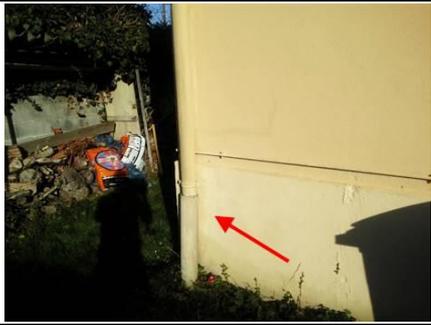
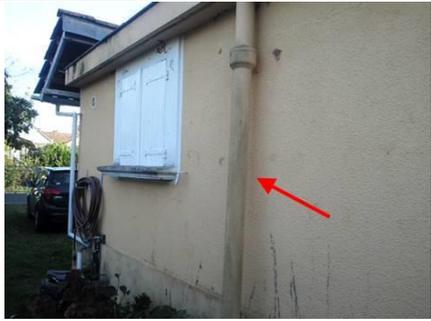
Parties extérieures	<p><u>Identifiant:</u> M002</p> <p><u>Description:</u> Conduit en fibres-ciment</p> <p><u>Liste selon annexe.13-9 du CSP :</u> B</p>	Présence d'amiante (Sur jugement de l'opérateur)	<p>Matériau non dégradé</p> <p><b>Résultat</b> EP**</p> <p><b>Préconisation :</b> Il est recommandé de réaliser une évaluation périodique.</p>

<p>Photo n° PhA002                  Localisation : Parties extérieures                  Ouvrage : 6 - Conduits et accessoires intérieurs - Conduits de fluides (air, eau, vapeur, fumée, échappement, autres fluides)                  Partie d'ouvrage : Conduit en fibres-ciment                  Description : Conduit en fibres-ciment</p>

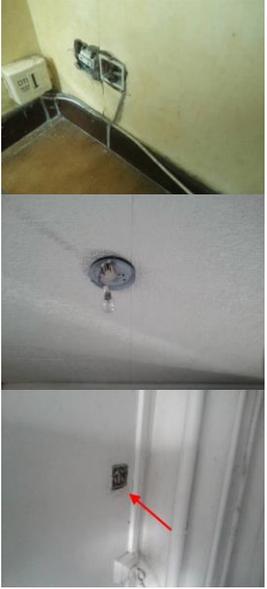
B7.3 a	<p>L'Enveloppe d'au moins un matériel est manquante ou détériorée.</p> <p>Remarques : Présence de matériel électrique en place dont l'enveloppe présente des détériorations ; Faire intervenir un électricien qualifié afin de remplacer les matériels présentant des détériorations</p>

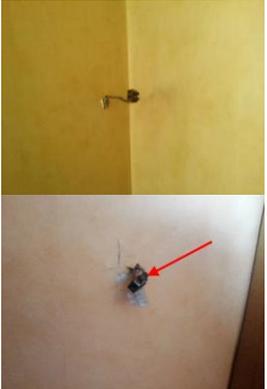
B7.3 d	<p>L'installation électrique comporte au moins une connexion avec une partie active nue sous tension accessible.</p> <p>Remarques : Présence de connexion de matériel électrique présentant des parties actives nues sous tension ; Faire intervenir un électricien qualifié afin de remplacer les matériels présentant des parties actives nues sous tension</p>

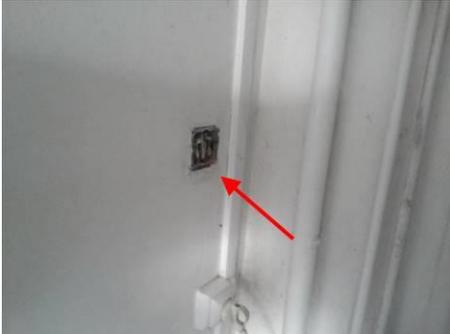
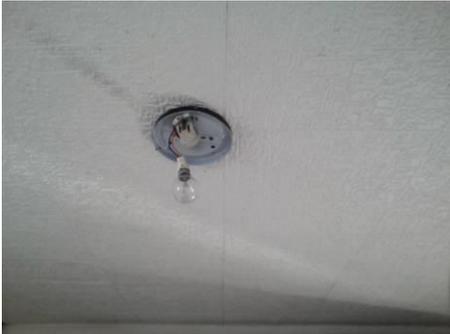
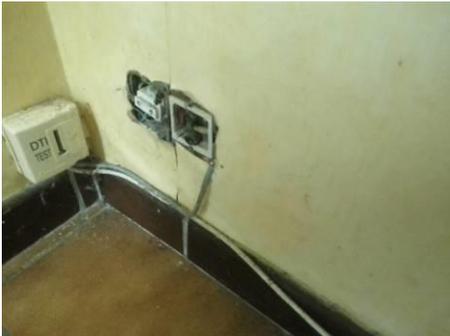
<p>Photo PhEle001                  Libellé de l'anomalie : B7.3 a L'Enveloppe d'au moins un matériel est manquante ou détériorée.                  Remarques : Présence de matériel électrique en place dont l'enveloppe présente des détériorations ; Faire intervenir un électricien qualifié afin de remplacer les matériels présentant des détériorations</p>

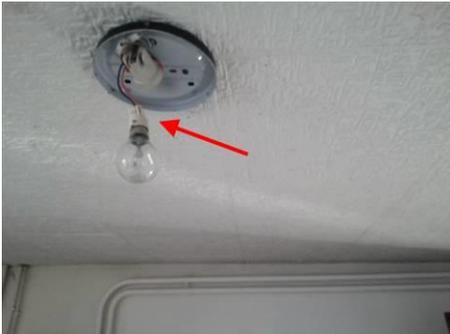
<p>Photo PhEle002                  Libellé de l'anomalie : B8.3 b L'installation comporte au moins un matériel électrique inadapté à l'usage.                  Remarques : Présence de matériel électrique inadapté à l'usage : douilles de chantier utilisées pour de l'éclairage permanent. ; Faire intervenir un électricien qualifié afin de remplacer les matériels inadaptés par du matériel autorisé</p>

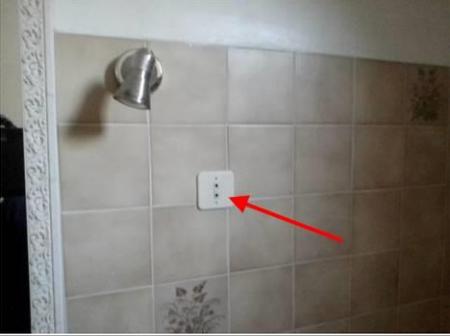
<p>Photo PhEle003                  Libellé de l'anomalie : B6.3.1 a Local contenant une baignoire ou une douche : l'installation électrique ne répond pas aux prescriptions particulières appliquées à ce local (adéquation entre l'emplacement où est installé le matériel électrique et les caractéristiques de ce dernier – respect des règles de protection contre les chocs électriques liées aux zones).                  Remarques : Installation électrique ne répondant pas aux prescriptions particulières appliquées aux locaux contenant une baignoire ou une douche ; Faire intervenir un électricien qualifié afin de modifier l'installation pour la rendre adaptée aux locaux contenant une douche ou une baignoire</p>

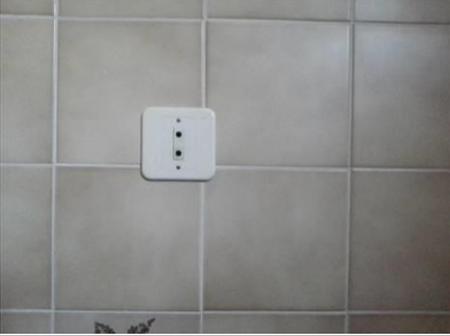
<p>Photo PhEle004                  Libellé de l'anomalie : B8.3 a L'installation comporte au moins un matériel électrique vétuste.                  Remarques : Présence de matériel électrique vétuste (douilles, interrupteurs, socles de prise...) ; Faire intervenir un électricien qualifié afin de remplacer les matériels électriques vétustes</p>

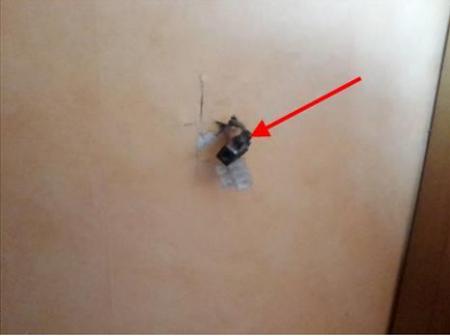
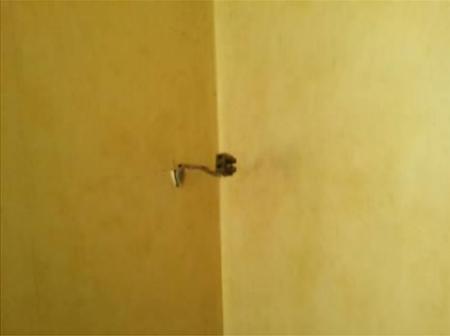
<p>Photo PhEle005                  Libellé de l'anomalie : B7.3 d L'installation électrique comporte au moins une connexion avec une partie active nue sous tension accessible.                  Remarques : Présence de connexion de matériel électrique présentant des parties actives nues sous tension ; Faire intervenir un électricien qualifié afin de remplacer les matériels présentant des parties actives nues sous tension</p>

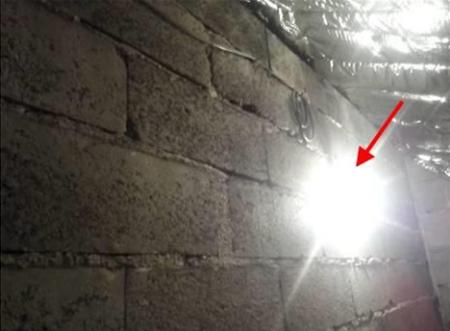
N° Article (1)	Libellé et localisation (*) des anomalies	N° Article (2)	Libellé des mesures compensatoires (3) correctement mises en œuvre	Photos
B7.3 e	L'installation électrique comporte au moins un dispositif de protection avec une partie active nue sous tension accessible. Remarques : Présence de dispositif de protection de matériel électrique présentant des parties actives nues sous tension ; Faire intervenir un électricien qualifié afin de remplacer les matériels présentant des parties actives nues sous tension

<p>Photo PhEle006                  Libellé de l'anomalie : B7.3 e L'installation électrique comporte au moins un dispositif de protection avec une partie active nue sous tension accessible.                  Remarques : Présence de dispositif de protection de matériel électrique présentant des parties actives nues sous tension ; Faire intervenir un électricien qualifié afin de remplacer les matériels présentant des parties actives nues sous tension</p>

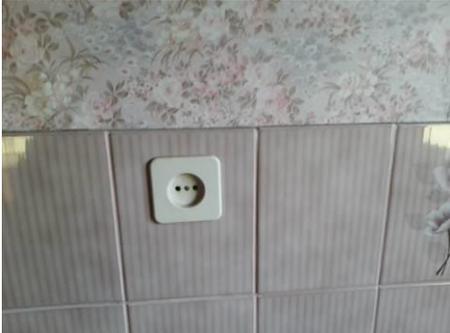
<p>Photo PhEle007                  Libellé du point de contrôle : B3.3.6 a1 Au moins un socle de prise de courant ne comporte pas de broche de terre.                  Remarques : Présence de circuits électriques non équipés de conducteurs de protection ; Faire intervenir un électricien qualifié afin d'installer des conducteurs de protection sur les circuits qui n'en sont pas équipés</p>

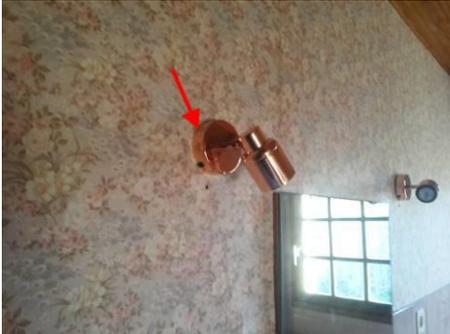
<p>Photo PhEle008                  Libellé du point de contrôle : B3.3.6 a3 Au moins un circuit (n'alimentant pas des socles de prises de courant) n'est pas relié à la terre.                  Remarques : Présence de circuits électriques non équipés de conducteurs de protection ; Faire intervenir un électricien qualifié afin d'installer des conducteurs de protection sur les circuits qui n'en sont pas équipés</p>

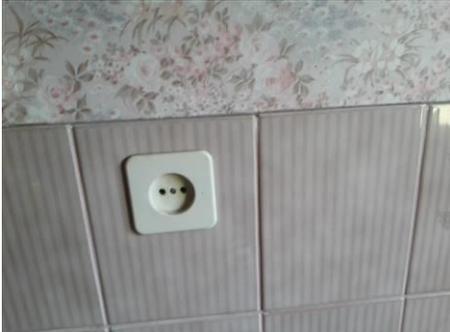
<p>Photo PhEle009                  Libellé de l'information complémentaire : B11 b2 Au moins un socle de prise de courant n'est pas de type à obturateur                  Remarques : Présence de socles de prises non équipés d'obturateur ; Faire intervenir un électricien qualifié afin de remplacer les socles de prises non équipés d'obturateur par des socles de prises à obturateur</p>

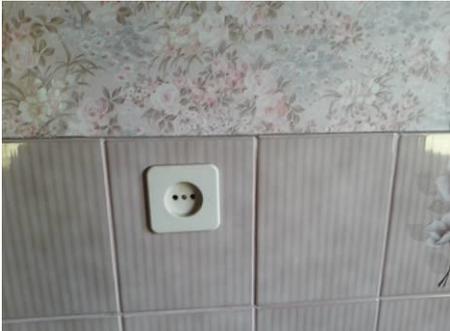
<p>Photo PhEle010                  Libellé de l'information complémentaire : B11 c2 Au moins un socle de prise de courant ne possède pas un puits de 15 mm.                  Remarques : Présence de prise(s) de courant ne comportant pas de puits de 15mm. ; Faire intervenir un électricien qualifié afin d'installer des prises conformes à cette exigence.</p>

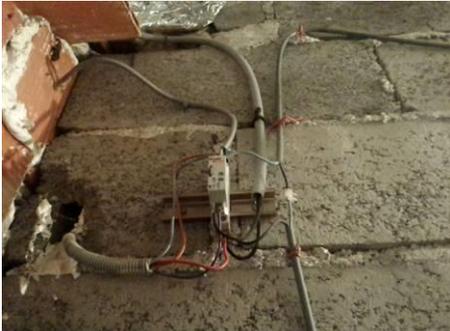
<p>Photo PhEle011                  Libellé de l'anomalie : B2.3.2 a L'installation électrique, située entre les bornes aval du disjoncteur de branchement non différentiel et les bornes aval du (des) dispositif(s) de protection différentielle protégeant l'ensemble de l'installation électrique, n'est pas de classe II ou ne présente pas une isolation équivalente à la classe II.                  Remarques : Absence de liaison de Classe 2</p>
