Résumé de l'expertise n° 22/TPC/4678

Adresse : **12 RUE DE LA CONCORDE**

Commune : **65140 RABASTENS-DE-BIGORRE**

Constat de risque d'exposition au plomb CREP

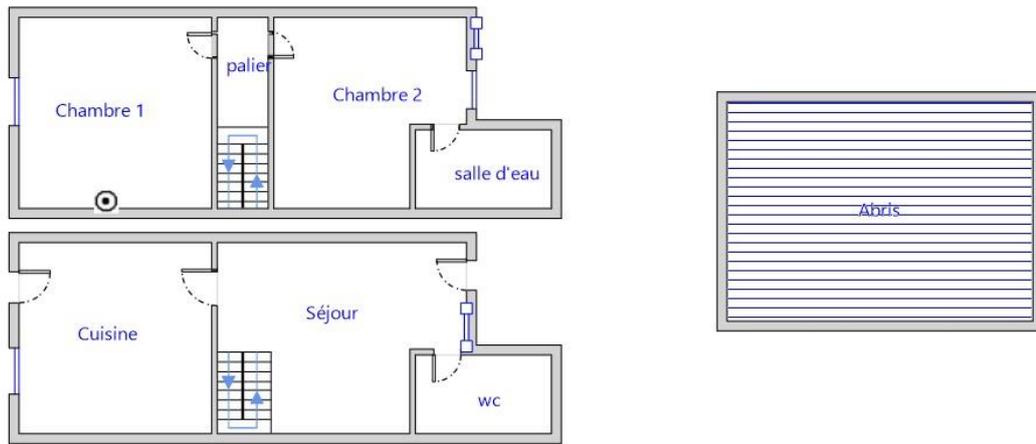
7.1 - Annexe - Schéma de repérage

Localisation	Identifiant + Description	Conclusion (justification)	Etat de conservation** et préconisations*
Chambre 1	Identifiant: ZPSO-002 Description: Conduit en fibres-ciment (conduit de fumée) Liste selon annexe.13-9 du CSP: B	Présence d'amiante (Sur jugement de l'opérateur)	Matériau non dégradé Résultat EP** Préconisation : Il est recommandé de réaliser une évaluation périodique. Recommandation : surveillance
Abris	Identifiant: ZPSO-001 Description: Plaques en fibres-ciment (y compris plaques « sous tuiles ») Liste selon annexe.13-9 du CSP: B	Présence d'amiante (Sur jugement de l'opérateur)	Matériau dégradé (étendue ponctuelle) Résultat AC1** Préconisation : Il est recommandé de réaliser une action corrective de premier niveau. Recommandation : Surveillance

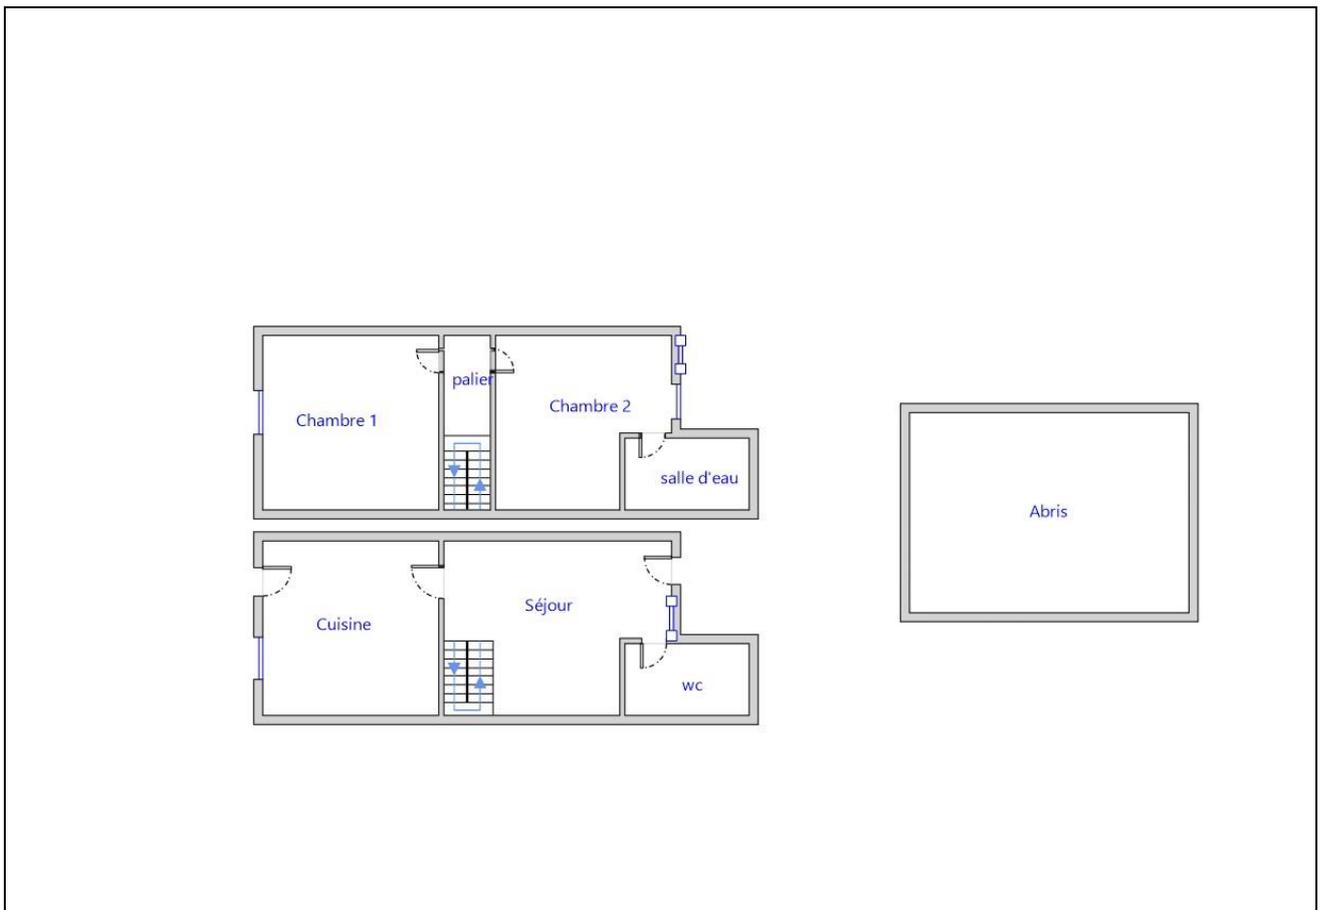
Annexe – Croquis de repérage

Localisation	Liste des ouvrages, parties d'ouvrages	Observations et constatations diverses
Général	-	Le présent contrôle ne porte que sur les éléments visibles et accessibles. Les zones situées derrière les doublages des murs et plafonds n'ont pas été visitées par défaut d'accès Il a été repéré des indices d'infestation d'insectes à larves xylophages

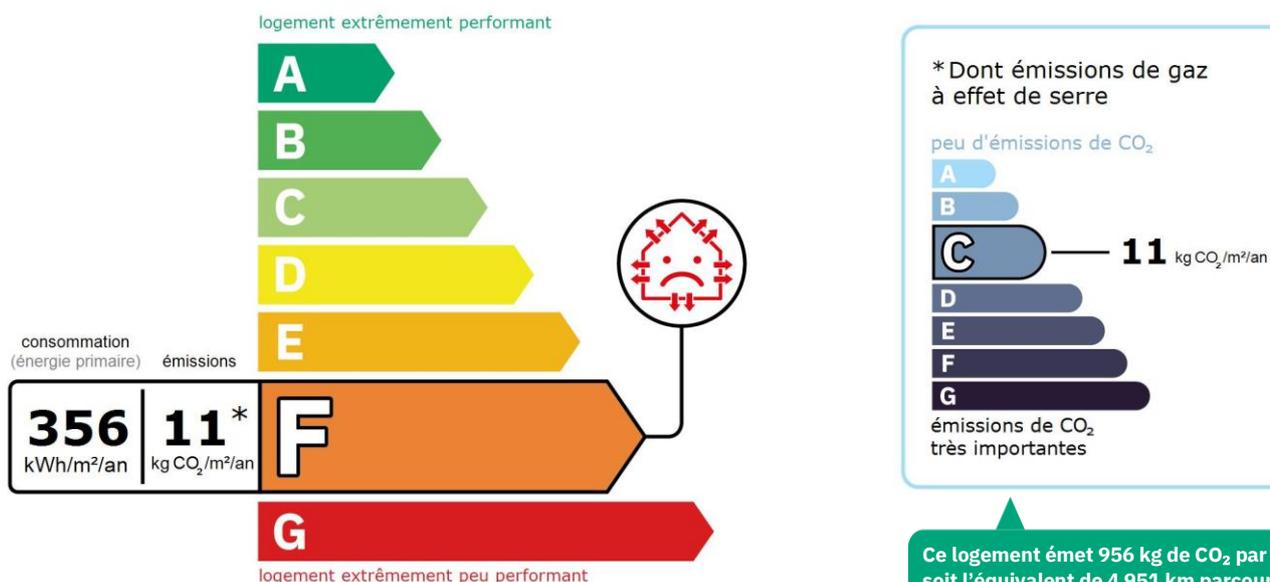
Performance énergétique et climatique

Le niveau de consommation énergétique dépend de l'isolation du logement et de la performance des équipements.
Pour l'améliorer, voir pages 4 à 6

Ce logement émet 956 kg de CO₂ par an, soit l'équivalent de 4 951 km parcourus en voiture.
