Résumé de l'expertise n° 19PUJOS/9109/RCA

Dossier technique amiante

**Rapport de mission de repérage des matériaux et produits
contenant de l'amiante à intégrer au Dossier technique
amiante**

Numéro de dossier : 19PUJOS/9109/RCA
Date de repérage : 28/10/2019

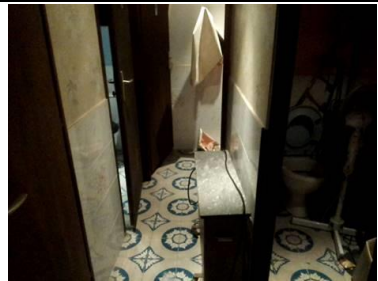
Localisation	Description	Photo
Rez de chaussée - Sanitaires	Sol Carrelage Mur Faïence, tapisserie Plafond Faux plafond Porte Porte(s) en bois

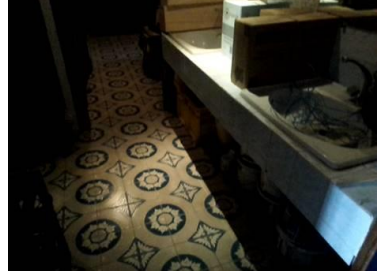
Rez de chaussée - Dégagement	Sol Carrelage Mur Faïence, tapisserie Plafond Faux plafond Porte Porte(s) en bois

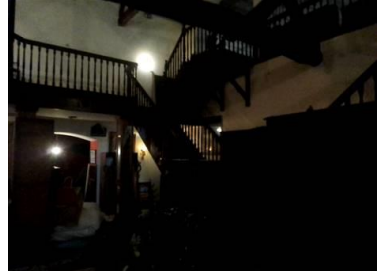
Rez de chaussée - Salle de restaurant	Sol Bois, carrelage Mur Bois, plâtre peint Plafond Plâtre peint Fenêtre Fenêtre(s) en bois Porte Porte(s) en bois Plinthe Plinthes en carrelage

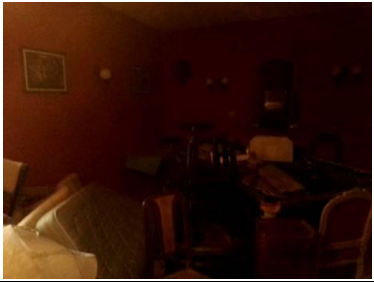
Localisation	Description	Photo
Rez de chaussée - Pièce 1	Sol Carrelage Mur Plâtre peint Plafond Plâtre peint Fenêtre Fenêtre(s) en bois Porte Porte(s) en bois Plinthe Plinthes en carrelage

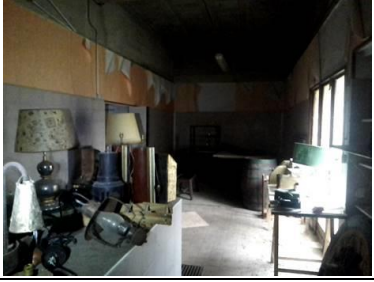
Rez de chaussée - Pièce 2	Sol Carrelage Mur Faïence, plâtre peint Plafond Ciment Fenêtre Fenêtre(s) en bois Porte Porte(s) en bois Plinthe Plinthes en carrelage

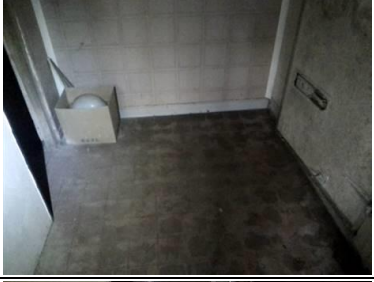
Rez de chaussée - Dégagement2	Sol Carrelage Mur Faïence, plâtre peint Plafond Ciment Porte Porte(s) en bois Plinthe Plinthes en PVC

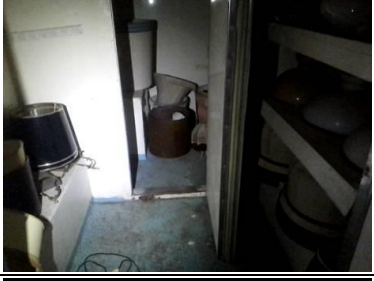
Rez de chaussée - Chambre froide	Sol Fibre Mur fibre Plafond fibre

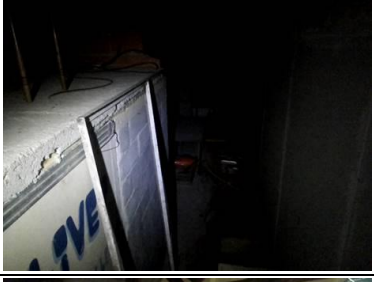
Rez de chaussée - Pièce 3	Sol Béton Mur Parpaings bruts, placoplâtre Plafond Ciment Porte Porte(s) en bois

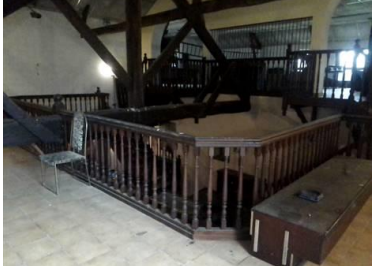
1er étage - Coursive	Sol Carrelage Mur Plâtre peint Plafond Faux plafond Fenêtre Fenêtre(s) en bois Plinthe Plinthes en carrelage

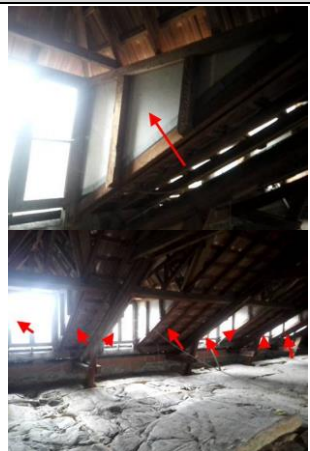
Localisation	Identifiant + Description	Conclusion (justification)	Etat de conservation** et préconisations*	Photo
Rez de chaussée - Sanitaires; Rez de chaussée - Dégagement; 1er étage - Coursive; 1er étage - Salle de restaurant; 1er étage - Sanitaires; 1er étage - Pièce 4	<p>Identifiant: M002 Description: Plaques Liste selon annexe.13-9 du CSP : B</p>	<p>Présence d'amiante (sur jugement de l'opérateur)</p>	<p>Matériau non dégradé</p> <p>Résultat EP**</p> <p>Préconisation : Il est recommandé de réaliser une évaluation périodique.</p>

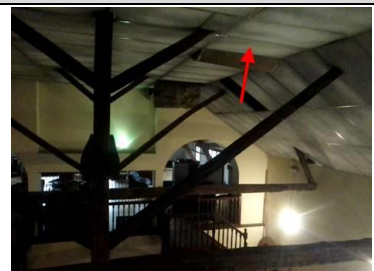
Localisation	Identifiant + Description	Photo
Rez de chaussée - Sanitaires; 2ème étage - Combles habitables	<p>Identifiant: M001-Pvt001 Description: Panneaux et plaques Liste selon annexe.13-9 du CSP : A</p>

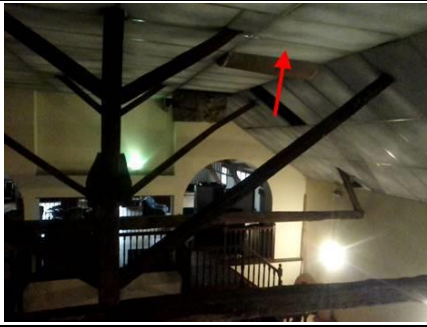
Photo n° PhA001
Localisation : Rez de chaussée - Sanitaires; 2ème étage - Combles habitables
Ouvrage : 4 - Plafonds et faux plafonds - Faux plafonds
Partie d'ouvrage : Panneaux et plaques
Description : Panneaux et plaques

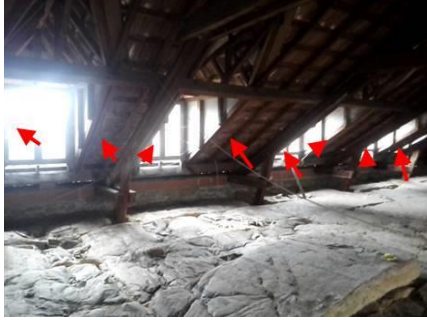
Photo n° PhA002
Localisation : Rez de chaussée - Sanitaires; Rez de chaussée - Dégagement; 1er étage -
Coursive; 1er étage - Salle de restaurant; 1er étage - Sanitaires; 1er étage - Pièce 4
Ouvrage : 2 - Parois verticales extérieures et Façades - Façades légères, murs rideaux,
bardages, panneaux sandwich
Partie d'ouvrage : Plaques
Description : Plaques

- des matériaux et produits de la liste B contenant de l'amiante sur jugement de l'opérateur :
Plaques (Rez de chaussée - Sanitaires; Rez de chaussée - Dégagement; 1er étage - Coursive; 1er étage - Salle de restaurant; 1er étage - Sanitaires; 1er étage - Pièce 4) pour lequel il est recommandé de réaliser une évaluation périodique.*

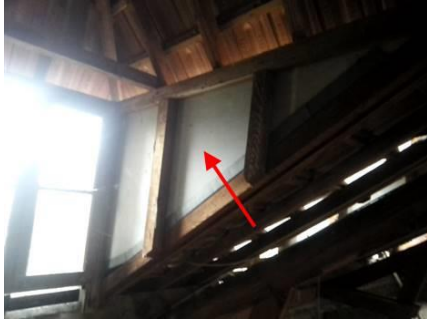
Photo n° PhA002
Localisation : Rez de chaussée - Sanitaires; Rez de chaussée - Dégagement; 1er étage -
Coursive; 1er étage - Salle de restaurant; 1er étage - Sanitaires; 1er étage - Pièce 4
Ouvrage : 2 - Parois verticales extérieures et Façades - Façades légères, murs rideaux,
bardages, panneaux sandwich
Partie d'ouvrage : Plaques
Description : Plaques
