# Résumé de l'expertise n° 19/M/13836/RCA

Adresse : ..... **La Gare PARTIE HABITATION**

Commune : ..... **65700 CASTELNAU-RIVIÈRE-BASSE**

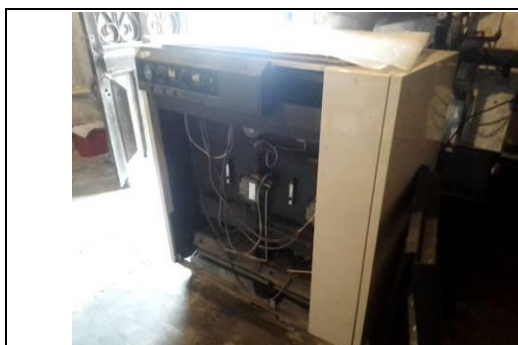
Photo n° PhGaz001  
Localisation : Autres  
Chaudière DE DIETRICH (Type : Raccordé)

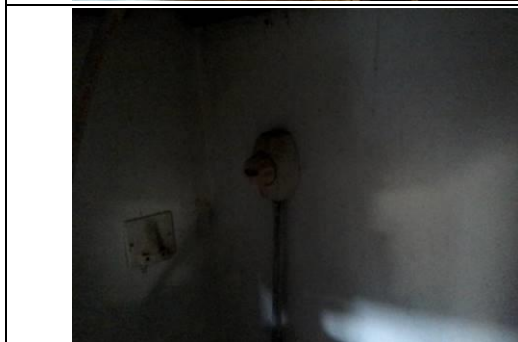
Photo n° PhGaz002  
Localisation : Autres  
Robinet en attente (Type : )

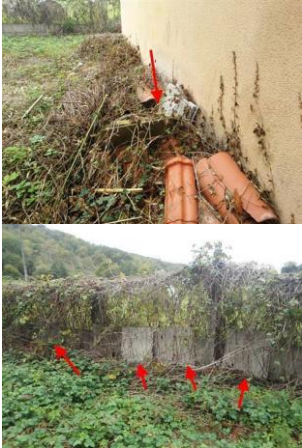
Localisation	Identifiant + Description	Conclusion (justification)	Etat de conservation** et préconisations*	Photo
Parties extérieures	Identifiant: M001 Description: Plaques <a href="#">Liste selon annexe.13-9 du CSP</a> : B	Présence d'amiante (sur jugement de l'opérateur)	Matériau non dégradé  <b>Résultat</b> EP**  <b>Préconisation</b> : Il est recommandé de réaliser une évaluation périodique.

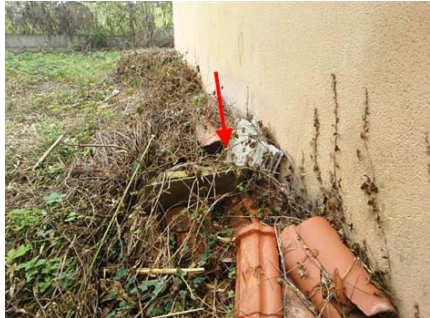
<p>Photo n° PhA001                  Localisation : Parties extérieures                  Ouvrage : 2 - Parois verticales extérieures et Façades - Façades légères, murs rideaux, bardages, panneaux sandwich                  Partie d'ouvrage : Plaques                  Description : Plaques</p>

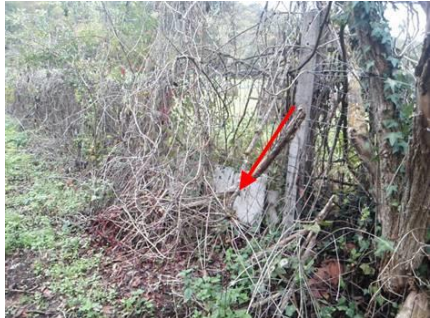
<p>Photo n° PhA001                  Localisation : Parties extérieures                  Ouvrage : 2 - Parois verticales extérieures et Façades - Façades légères, murs rideaux, bardages, panneaux sandwich                  Partie d'ouvrage : Plaques                  Description : Plaques</p>

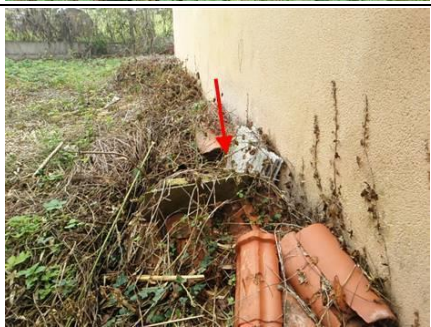
<p>Photo n° PhA002                  Localisation : Parties extérieures                  Ouvrage : 2 - Parois verticales extérieures et Façades - Façades légères, murs rideaux, bardages, panneaux sandwich                  Partie d'ouvrage : Plaques                  Description : Plaques</p>

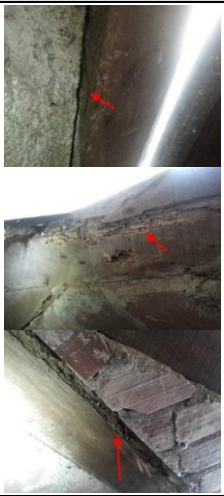
Bâtiments et parties de bâtiments visités (1)	Ouvrages, parties d'ouvrages et éléments examinés (2)	Résultats du diagnostic d'infestation (3)	Photos
Grenier		<p>Indices d'infestation de--- Termites --- identifiés sur croquis par : 001 et par la photo : PhTer003</p> <p>Détails : altérations dans le bois, termites souterrains vivants, galeries-tunnels, orifices obturés ou non, bois d'apparence feuilleté, dégradation du bois (élément(s) faiblement dégradé(s), infestation(s) faible(s))</p>

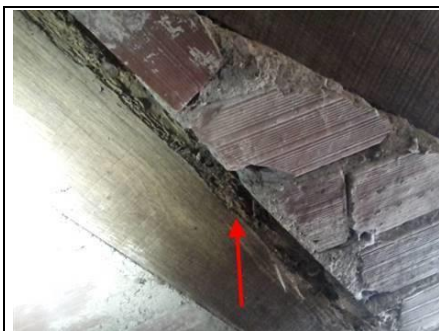
**Photo n° PhTer003**  
**Localisation : 1er étage - Grenier**  
**Parasite : --- Termites ---**  
**Indices : altérations dans le bois, termites souterrains vivants, galeries-tunnels, orifices obturés ou non, bois d'apparence feuilleté, dégradation du bois (élément(s) faiblement dégradé(s), infestation(s) faible(s))**  
**Localisation sur croquis : 001**

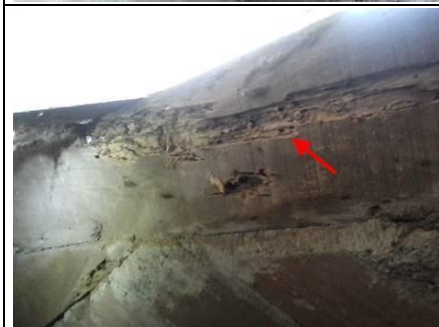
**Photo n° PhTer003**  
**Localisation : 1er étage - Grenier**  
**Parasite : --- Termites ---**  
**Indices : altérations dans le bois, termites souterrains vivants, galeries-tunnels, orifices obturés ou non, bois d'apparence feuilleté, dégradation du bois (élément(s) faiblement dégradé(s), infestation(s) faible(s))**  
**Localisation sur croquis : 001**

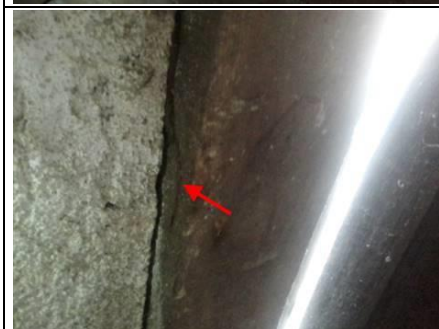
**Photo n° PhTer003**  
**Localisation : 1er étage - Grenier**  
**Parasite : --- Termites ---**  
**Indices : altérations dans le bois, termites souterrains vivants, galeries-tunnels, orifices obturés ou non, bois d'apparence feuilleté, dégradation du bois (élément(s) faiblement dégradé(s), infestation(s) faible(s))**  
**Localisation sur croquis : 001**
