Dossier Technique Immobilier

Numéro de dossier : 0251
Date du repérage : 01/08/2020

Adresse : **19 avenue de galleben**

Commune : **40140 SOUSTONS**

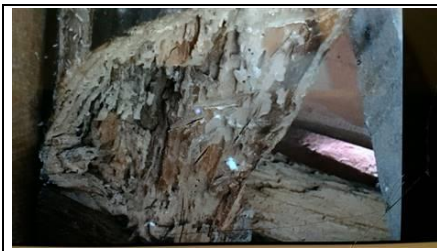
Bâtiments et parties de bâtiments visités (1)	Ouvrages, parties d'ouvrages et éléments examinés (2)	Résultats du diagnostic d'infestation (3)	Photos
Combles	Charpente - Charpente	Présence d'indices d'infestation de termites: altérations dans le bois, bois d'apparence feuilleté, dégradation du bois (dégradation(s) importante(s)) identifiés sur la photo : PhTer001

Photo n° PhTer001
Localisation : 1er étage - Combles
Ouvrage : Charpente - Charpente
Parasite : Présence d'indices d'infestation de termites
Indices : altérations dans le bois, bois d'apparence feuilleté, dégradation du bois (dégradation(s) importante(s))

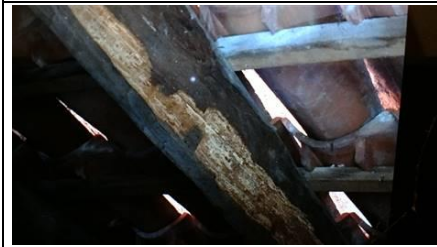
Photo n° PhTer002
Localisation : 1er étage - Combles
Ouvrage : Charpente - Charpente
Parasite : Présence d'indices d'infestation de termites
Indices : altérations dans le bois, bois d'apparence feuilleté, dégradation du bois (dégradation(s) importante(s))

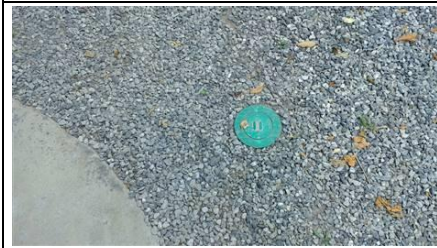
Rez de jardin			
Extérieur	Sol	Présence d'indices d'infestation de termites: galeries-tunnels (dégradation(s) faible(s)) identifiés sur la photo : PhTer004

Photo n° PhTer004
Localisation : Rez de jardin - Extérieur
Ouvrage : Sol
Parasite : Présence d'indices d'infestation de termites
Indices : galeries-tunnels (dégradation(s) faible(s))

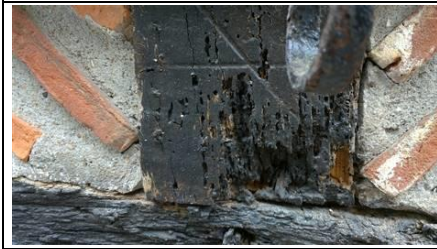
Extérieur facade colombage	colombage	Présence d'indices d'infestation de termites: altérations dans le bois, dégradation du bois (dégradation(s) importante(s)) identifiés sur la photo : PhTer005

Photo n° PhTer005
Localisation : Extérieur facade colombage
Ouvrage : colombage
Parasite : Présence d'indices d'infestation de termites
Indices : altérations dans le bois, dégradation du bois (dégradation(s) importante(s))
