Dossier Technique Immobilier

Numéro de dossier : 2022-01-1728
Date du repérage : 28/01/2022

Désignation du ou des bâtiments
<i>Localisation du ou des bâtiments :</i> Département : ... Hautes-Pyrénées Adresse : 7 Cité des Arrioux Commune : 65800 AUREILHAN Section cadastrale AE, Parcelle(s) n° 374, Désignation et situation du ou des lot(s) de copropriété : 3ème Etage Lot numéro Porte N°64, Périmètre de repérage : Toutes parties accessibles sans démontage ni destruction : Appartement + Cave

Résumé de l'expertise n° 2022-01-1728

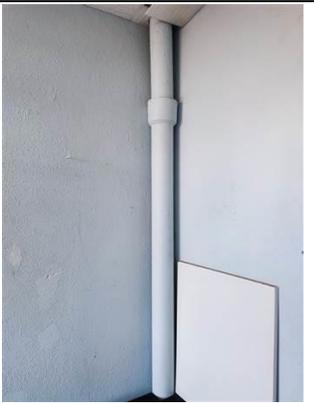
Localisation	Identifiant + Description	Conclusion (justification)	Etat de conservation** et préconisations*	Photo
3ème étage - Cellier	Identifiant: ZPSO-001 Description: Conduit en fibres-ciment <u>Liste selon annexe.13-9 du CSP: B</u>	Présence d'amiante (sur jugement de l'opérateur)	Matériau non dégradé Résultat EP** Préconisation : Il est recommandé de réaliser une évaluation périodique. Recommandation : Conduit appartenant aux Parties Communes de l'immeuble

Localisation	Identifiant + Description	Conclusion (justification)	Etat de conservation** et préconisations*	Photo
3ème étage - Chambre 2	Identifiant: ZPSO-002 Description: Conduit en fibres-ciment Liste selon annexe.13-9 du CSP: B	Présence d'amiante (sur jugement de l'opérateur)	Matériau non dégradé Résultat EP** Préconisation : Il est recommandé de réaliser une évaluation périodique. Recommandation : Conduit appartenant aux Parties Communes de l'immeuble

* Un détail des conséquences réglementaires et recommandations est fournis en annexe 7.4 de ce présent rapport
** détails fournis en annexe 7.3 de ce présent rapport

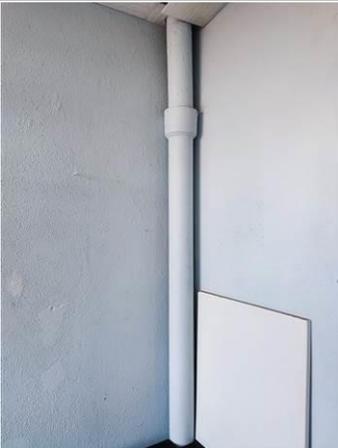
<p>Photo n° PhA001 Localisation : 3ème étage - Cellier Ouvrage : 6 - Conduits et accessoires intérieurs - Conduits de fluides (air, eau, vapeur, fumée, échappement, autres fluides) Partie d'ouvrage : Conduit en fibres-ciment Description : Conduit en fibres-ciment</p>

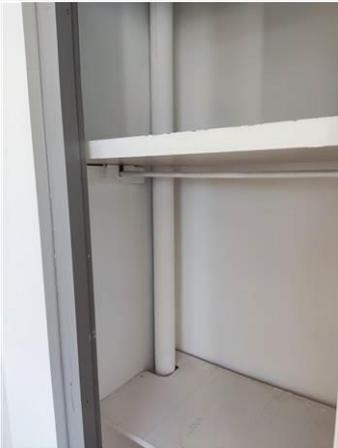
<p>Photo n° PhA002 Localisation : 3ème étage - Chambre 2 Ouvrage : 6 - Conduits et accessoires intérieurs - Conduits de fluides (air, eau, vapeur, fumée, échappement, autres fluides) Partie d'ouvrage : Conduit en fibres-ciment Description : Conduit en fibres-ciment</p>

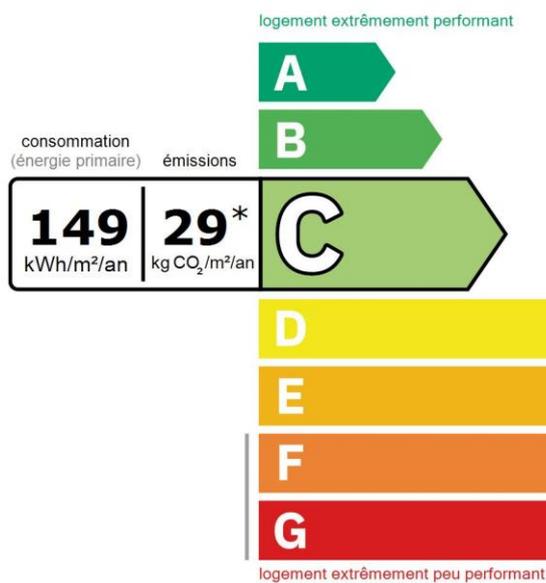
Le niveau de consommation énergétique dépend de l'isolation du logement et de la performance des équipements.
Pour l'améliorer, voir pages 4 à 6

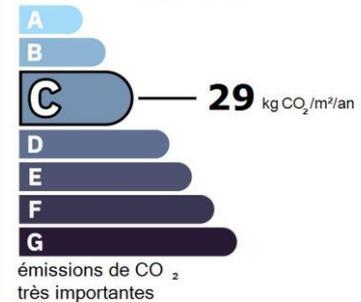
Ce logement émet **1 910 kg de CO₂ par an**, soit l'équivalent de **9 898 km parcourus en voiture**.

Le niveau d'émissions dépend principalement des types d'énergies utilisées (bois, électricité, gaz, fioul, etc.)
