# Synthèse Dossier de Diagnostic Technique

Réf. : DIA-SRD02-2102-033

**Propriétaire :** Monsieur Francis BAUDEAN  
**Adresse du bien :** Bouéou, 32230 RICOURT  
**Nature du bien :** Maison individuelle (T5)  
**Localisation du bien :** Sans objet  
**Numéro de lot :** Sans objet  
**Date du permis de construire :** Avant 1949  
**Date limite de validité :** 16/08/2021  
**Référence client :**

## Rapport de mission de repérage des matériaux et produit contenant de l'amiante pour l'établissement du constat établi à l'occasion de la vente d'un immeuble bâti

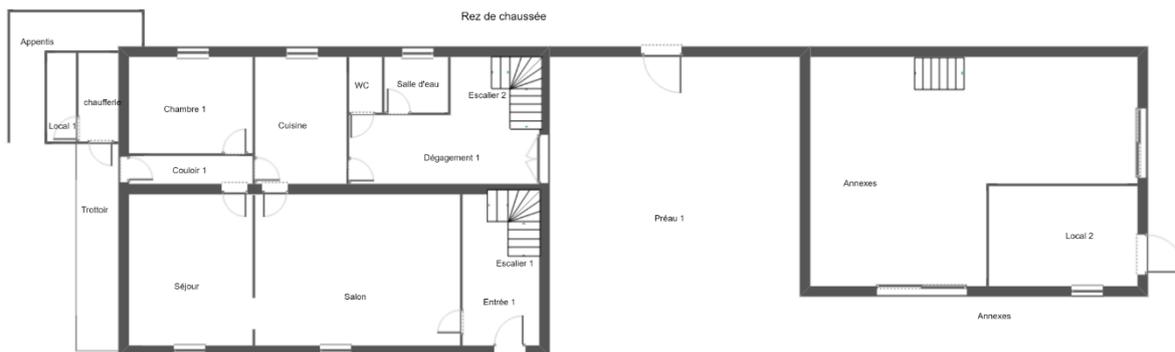
Réf : DIA-SRDO2-2102-033	Croquis Rez de chaussée Habitation		Planche de repérage technique
Bouéou, 32230 RICOURT	Indice A	Auteur : Monsieur Lionel SORDES	Bat. A du plan de masse

### Croquis permettant de localiser les prélèvements et les matériaux ou produits contenant de l'amiante

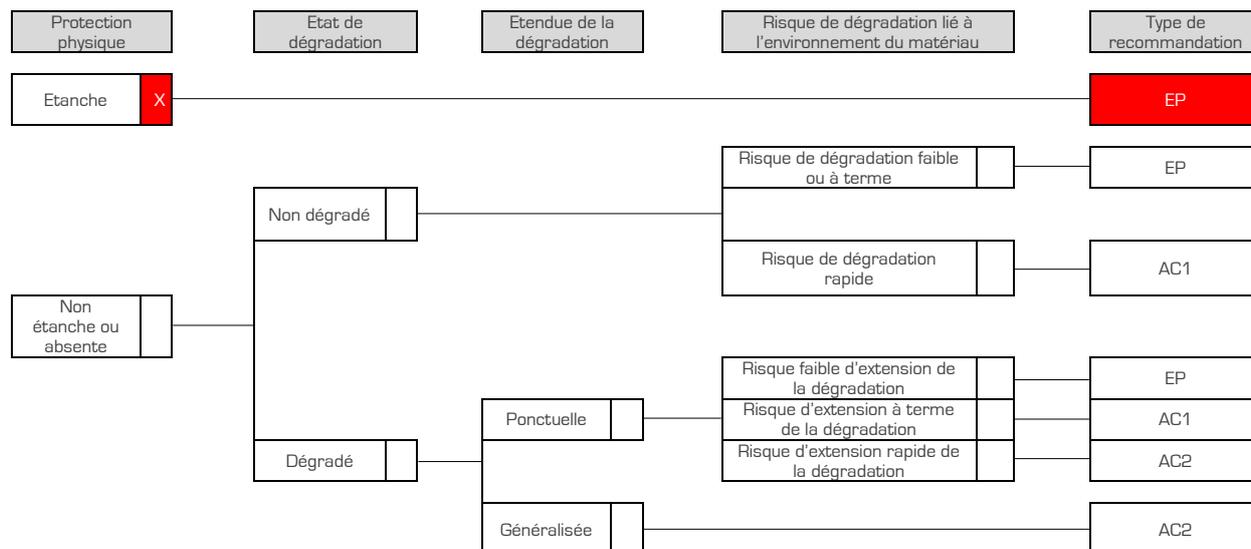
## Annexes - Préau 2 : Plaque(s)

Evaluation de l'état de conservation et du risque de dégradation des MPCA liste B

Conclusion	Evaluation périodique
N° de dossier	DIA-SRD02-2102-033
Date de l'évaluation	17/02/2021
Bâtiment	Sans objet
Local ou zone homogène	Annexes - Préau 2, zone homogène numéro 1
Destination déclarée du local	Habitation

Faire réaliser une « **évaluation périodique** », car le type de matériau ou produit concerné contenant de l'amiante, la nature et l'étendue des dégradations qu'il présente et l'évaluation du risque de dégradation ne conduisent pas à conclure à la nécessité d'une action de protection immédiate sur le matériau ou produit. Cette évaluation périodique consiste à :

- a) Contrôler périodiquement que l'état de dégradation des matériaux et produits concernés ne s'aggrave pas et, le cas échéant, que leur protection demeure en bon état de conservation ;
- b) Rechercher, le cas échéant, les causes de dégradation et prendre les mesures appropriées pour les supprimer.

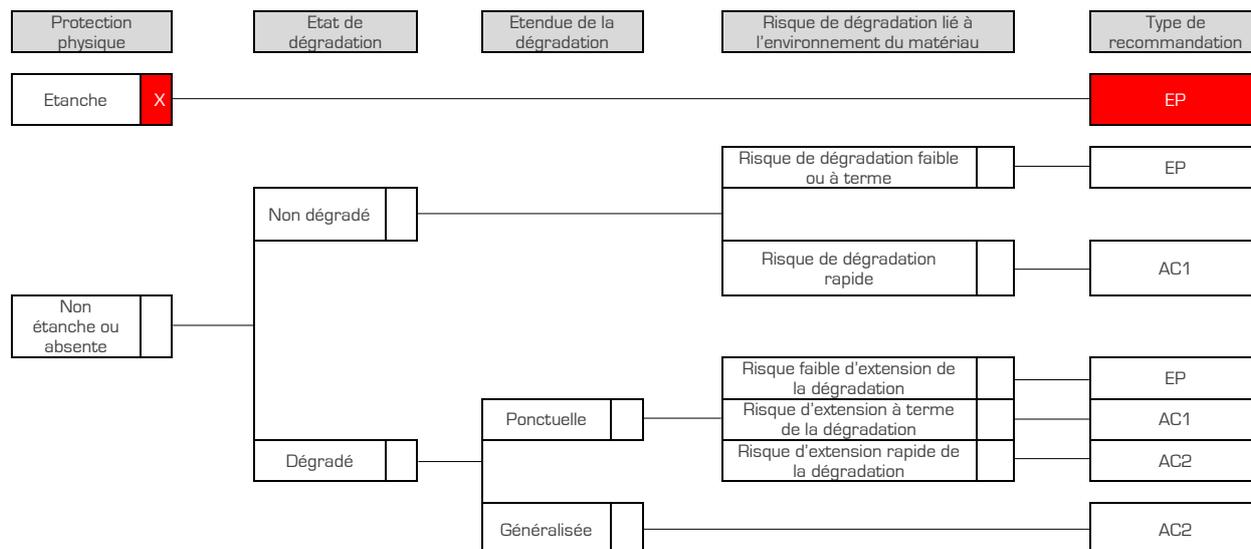
## Annexes - Hangar 2 : Plaque(s)

Evaluation de l'état de conservation et du risque de dégradation des MPCA liste B

Conclusion	Evaluation périodique
N° de dossier	DIA-SRD02-2102-033
Date de l'évaluation	17/02/2021
Bâtiment	Sans objet
Local ou zone homogène	Annexes - Hangar 2, zone homogène numéro 2
Destination déclarée du local	Habitation

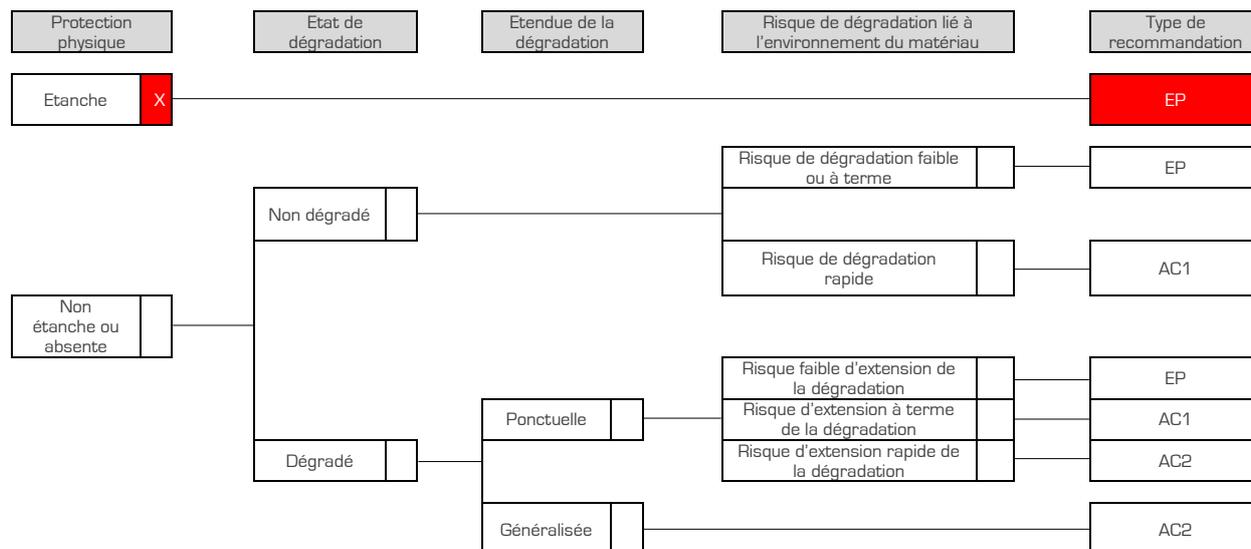
### Annexes - Local 6 : Plaque(s)

Evaluation de l'état de conservation et du risque de dégradation des MPCA liste B

Conclusion	Evaluation périodique
N° de dossier	DIA-SRD02-2102-033
Date de l'évaluation	17/02/2021
Bâtiment	Sans objet
Local ou zone homogène	Annexes - Local 6, zone homogène numéro 3
Destination déclarée du local	Habitation

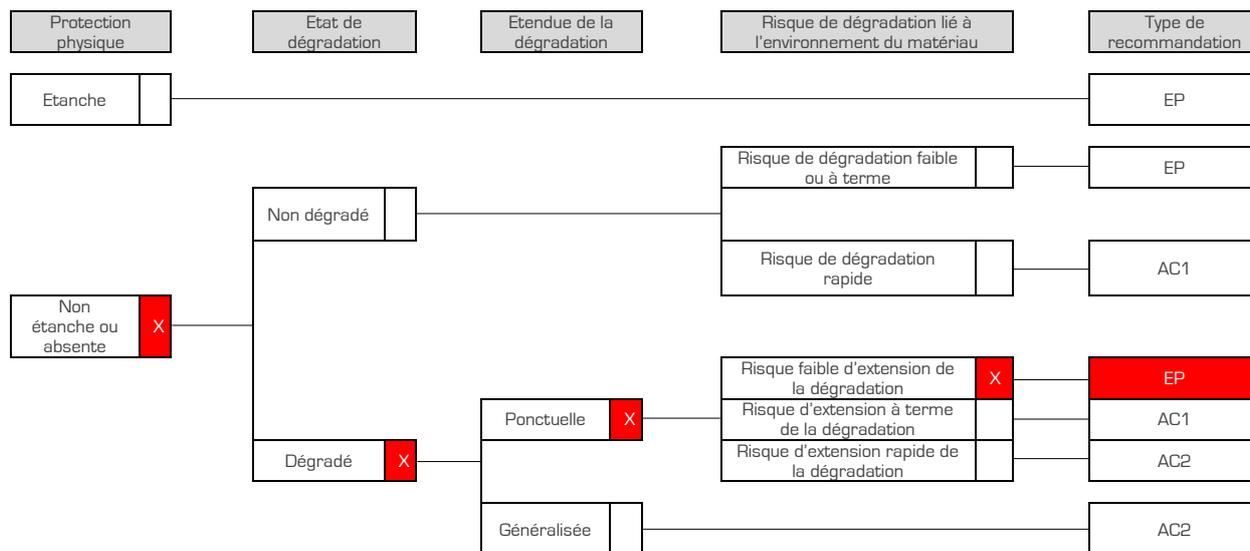
### Annexes - Local 6 : Accessoire de couverture (fibres-ciment)

Evaluation de l'état de conservation et du risque de dégradation des MPCA liste B

Conclusion	Evaluation périodique
N° de dossier	DIA-SRD02-2102-033
Date de l'évaluation	17/02/2021
Bâtiment	Sans objet
Local ou zone homogène	Annexes - Local 6, zone homogène numéro 4
Destination déclarée du local	Habitation

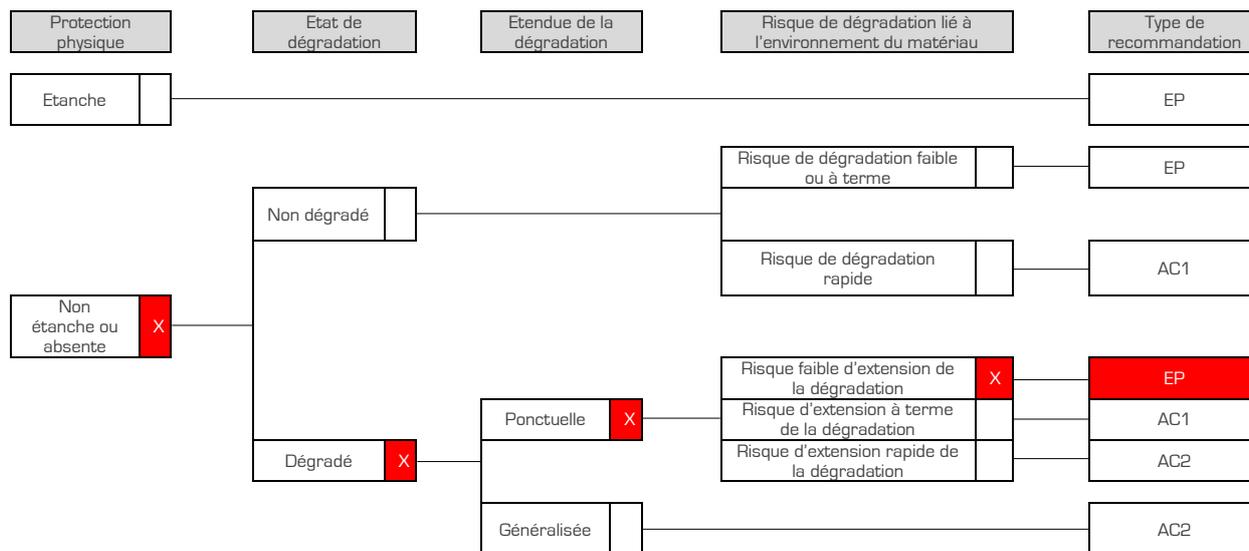
## Rez de chaussée - Extérieur : Plaque(s)

Evaluation de l'état de conservation et du risque de dégradation des MPCA liste B

Conclusion	Evaluation périodique
N° de dossier	DIA-SRDO2-2102-033
Date de l'évaluation	17/02/2021
Bâtiment	Sans objet
Local ou zone homogène	Rez de chaussée - Extérieur, zone homogène numéro 6
Destination déclarée du local	Habitation
