## Résumé de l'expertise n° 20/M/15781/FZF

Adresse : ..... **16 Rue Joseph Nelli**

Commune : ..... **65000 TARBES**

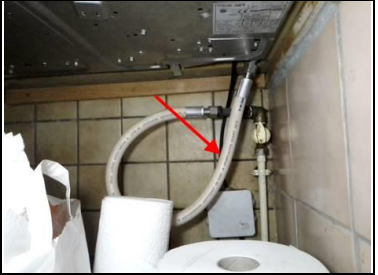
Points de contrôle <sup>(3)</sup> (selon la norme)	Anomalies observées (A1 <sup>(4)</sup> , A2 <sup>(5)</sup> , DGI <sup>(6)</sup> , 32c <sup>(7)</sup> )	Libellé des anomalies et recommandations	Photos
C.10 - 14 Raccordement en gaz des appareils par tuyaux non rigides	A1	La date limite d'utilisation du tuyau d'alimentation n'est pas lisible ou est dépassée. (Cuisinière Cook'art Plaque 4 feux)  Remarques : (Cuisine) La date limite d'utilisation du tuyau non rigide est dépassée ; Faire intervenir un installateur gaz qualifié afin de remplacer le tuyau existant par un tuyau neuf

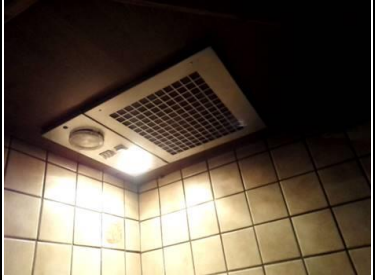
C.15 - 20.6 Ventilation du local - Sortie d'air	A1	La sortie d'air du local équipé ou prévu pour un appareil d'utilisation autre que cuisson est constituée par une hotte. (Cuisinière Cook'art Plaque 4 feux)  Remarques : (Cuisine) Présence d'une sortie d'air assurée uniquement par une hotte avec ventilateur d'extraction (intégré ou non) ; supprimer la hotte ou créer une autre sortie d'air permanente, directe ou indirecte

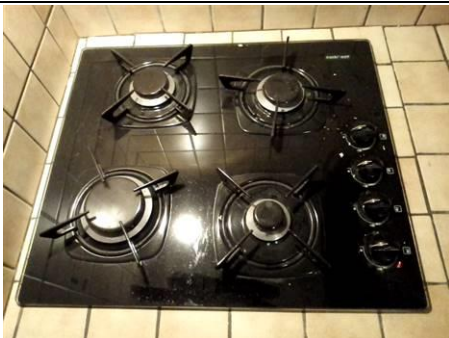
Photo n° PhGaz002  
Localisation : Cuisine  
Cuisinière Cook'art (Type : Non raccordé)

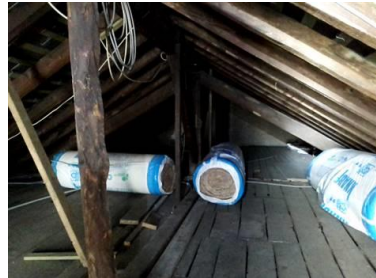
Localisation	Description	Photo
Combles non habitables	Sol Bois Mur Briques Plafond Toiture nue en ardoises composite Porte(s) en bois peinte(s)

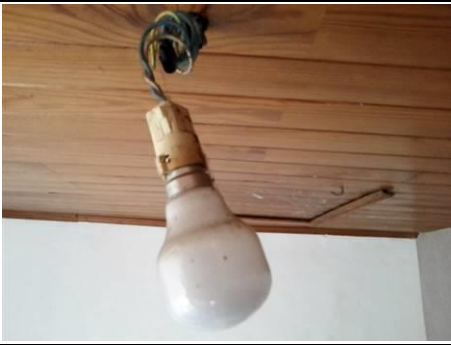
<p>Photo PhEle001                  Libellé de l'anomalie : B8.3 b L'installation comporte au moins un matériel électrique inadapté à l'usage.                  Remarques : Présence de matériel électrique inadapté à l'usage (Douille de chantier) ; Faire intervenir un électricien qualifié afin de remplacer les matériels inadaptés par du matériel autorisé</p>

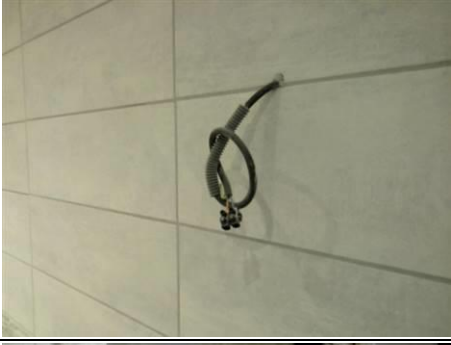
<p>Photo PhEle002                  Libellé de l'anomalie : B7.3 e L'installation électrique comporte au moins un dispositif de protection avec une partie active nue sous tension accessible.                  Remarques : Présence de dispositif de protection de matériel électrique présentant des parties actives nues sous tension ; Faire intervenir un électricien qualifié afin de remplacer les matériels présentant des parties actives nues sous tension</p>

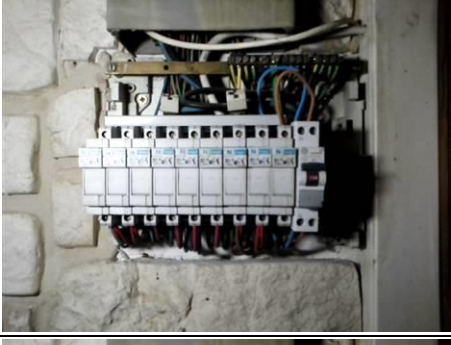
<p>Photo n° PhEle003                  B11 a3 Il n'y a aucun dispositif différentiel à haute sensibilité inf. ou égal à 30 mA.</p>

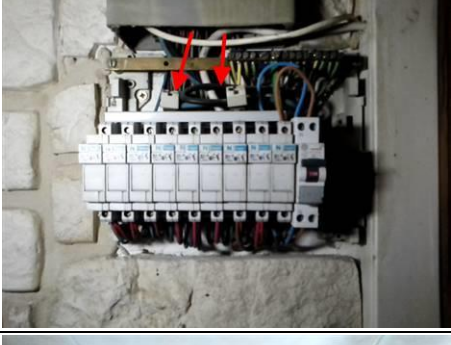
<p>Photo PhEle004                  Libellé de l'anomalie : B4.3 f1 La section des conducteurs de la canalisation alimentant le seul tableau n'est pas adaptée au courant de réglage du disjoncteur de branchement.                  Remarques : Présence de conducteurs d'alimentation de section inadaptée au courant assigné du disjoncteur principal placé en amont ; Faire intervenir un électricien qualifié afin de remplacer les conducteurs inadaptés</p>

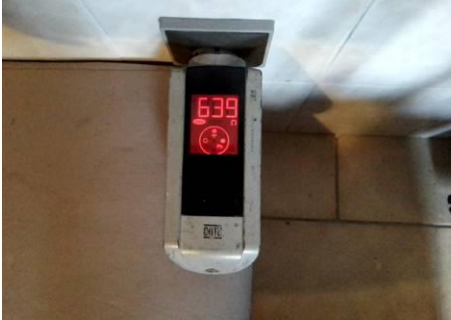
<p>Photo PhEle005                  Libellé de l'anomalie : B3.3.1 d La valeur de la résistance de la prise de terre n'est pas adaptée au courant différentiel résiduel (sensibilité) du ou des dispositifs différentiels protégeant l'ensemble de l'installation électrique.                  Remarques : Valeur de la résistance de la prise de terre inadaptée au(x) dispositif(s) différentiel(s) ; Faire intervenir un électricien qualifié afin d'adapter la prise de terre au(x) dispositif(s) différentiel</p>

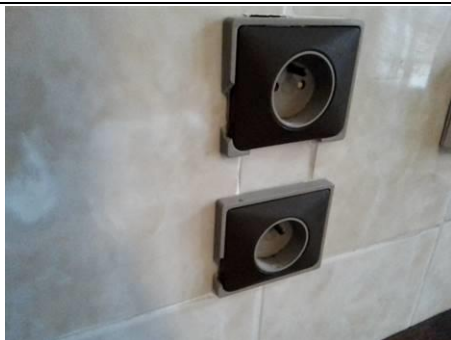
Photo PhEle006

Libellé de l'anomalie : B7.3 a L'Enveloppe d'au moins un matériel est manquante ou détériorée.
