# DIAG AFFAIRE

### Dossier Diagnostic Technique (DDT)

Numéro de dossier : TANA/650101174  
Date du repérage : 20/02/2020

### Rapport de mission de repérage des matériaux et produits contenant de l'amiante pour l'établissement du constat établi à l'occasion de la vente d'un immeuble bâti (listes A et B de l'annexe 13-9 du Code de la Santé publique)

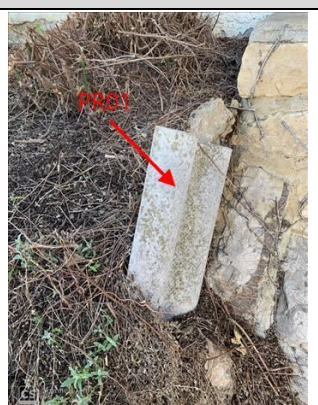
Localisation	Identifiant + Description	Conclusion (justification)	Etat de conservation** et préconisations*	Photo
Rez de chaussée - Extérieur	<u>Identifiant:</u> ZPSO-001 <u>Description:</u> Plaques (fibres-ciment) <u>Composant de la construction:</u> Toitures <u>Partie à sonder:</u> Plaques (fibres-ciment) <u>Liste selon annexe.13-9 du CSP :</u> B <u>Localisation sur croquis :</u> ZPSO-001	Présence d'amiante (Sur connaissance de l'opérateur)	Matériau non dégradé  <b>Résultat EP**</b>  <b>Préconisation :</b> Il est recommandé de réaliser une évaluation périodique.

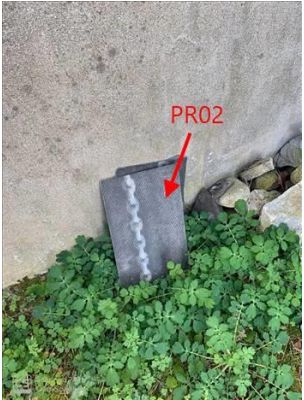
Localisation	Identifiant + Description	Conclusion (justification)	Etat de conservation** et préconisations*	Photo
	<p>Identifiant: ZPSO-002                      Description: Ardoises (fibres-ciment)                      Composant de la construction: Toitures                      Partie à sonder: Ardoises (fibres-ciment)                      Liste selon annexe.13-9 du CSP : B                      Localisation sur croquis : ZPSO-002</p>	<p>Présence d'amiante (Sur connaissance de l'opérateur)</p>	<p>Matériau non dégradé</p> <p><b>Résultat EP**</b></p> <p><b>Préconisation :</b> Il est recommandé de réaliser une évaluation périodique.</p>

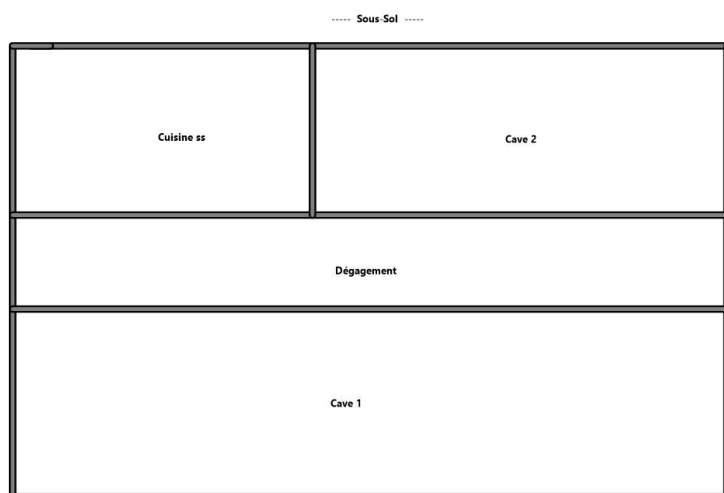
7.1 - Annexe - Schéma de repérage

ZPSO-002 - Ardoises (fibres-ciment)  
Présence d'amiante  
Score EP

ZPSO-001 - Plaques (fibres-ciment)  
Présence d'amiante  
Score EP

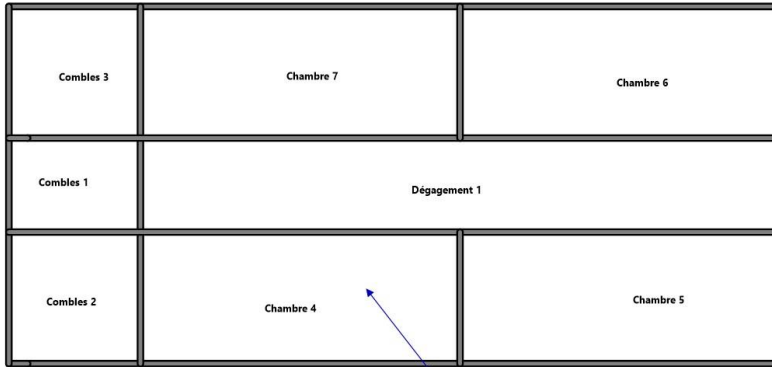
ZPSO 004 - Ardoises (fibres ciment)  
Susceptible de contenir de l'amiante

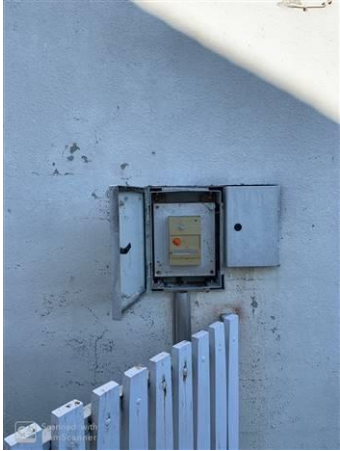
<p>Le dispositif assurant la coupure d'urgence n'est pas situé à l'intérieur du logement ou dans un emplacement accessible directement depuis le logement.</p>

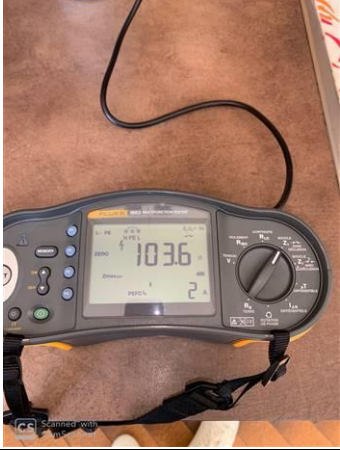
<p>La valeur de la résistance de la prise de terre n'est pas adaptée au courant différentiel résiduel (sensibilité) du ou des dispositifs différentiels protégeant l'ensemble de l'installation électrique.</p>

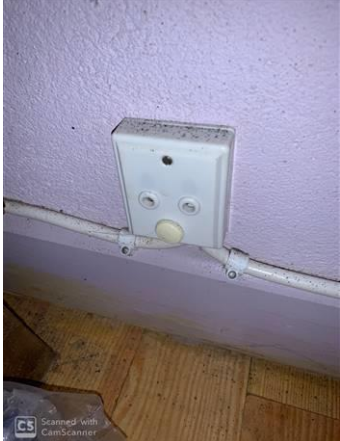
<p>Au moins un socle de prise de courant ne comporte pas de broche de terre.</p>

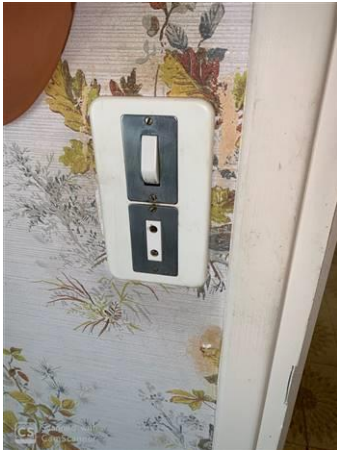
Au moins un socle de prise de courant n'est pas de type à obturateur

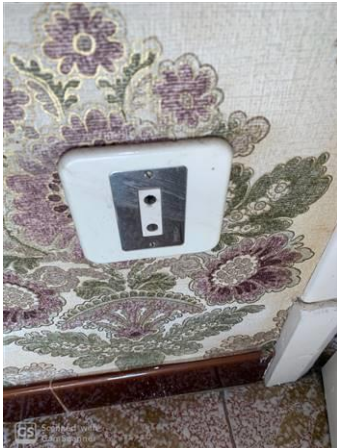
Au moins un socle de prise de courant ne possède pas un puits de 15 mm.

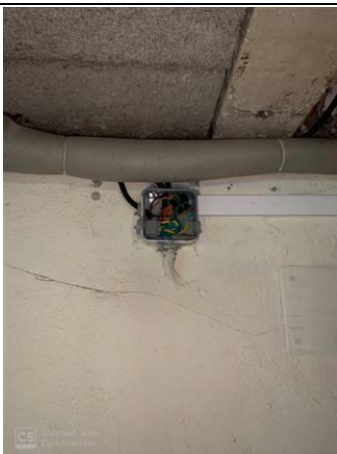
Au moins un conducteur nu et/ou au moins une partie accessible est alimenté sous une tension supérieure à 25 V a.c. ou supérieure ou égale 60 V d.c. ou est alimenté par une source autre que TBTS

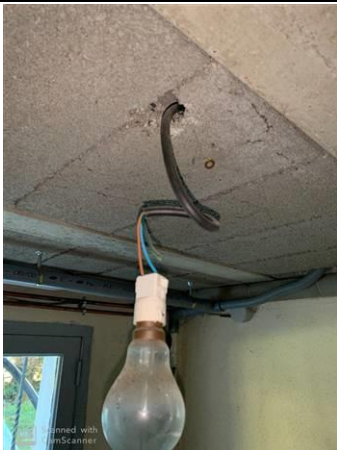
Au moins un conducteur isolé n'est pas placé sur toute sa longueur dans un conduit, une goulotte ou une plinthe ou une huisserie, en matière isolante ou métallique, jusqu'à sa pénétration dans le matériel électrique qu'il alimente.

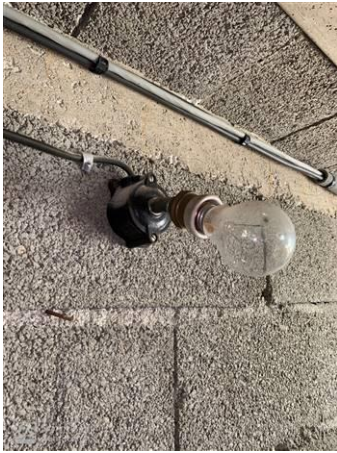
L'installation comporte au moins un matériel électrique vétuste.
