Résumé de l'expertise n° 21/LEM/DENYS/8301

Adresse : **4 allée des Bécasses**

Commune : **40130 CAPBRETON**

Diagnostic de performance énergétique – logement (6.1)

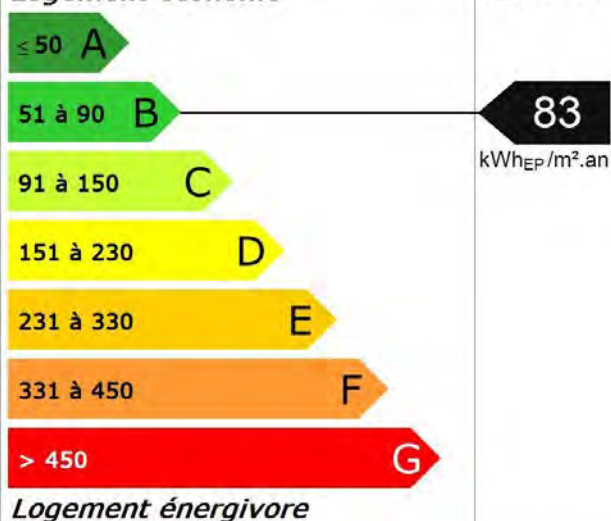
Logement économe

Consommation conventionnelle : **83 kWh_{EP}/m².an**
sur la base d'estimations à l'immeuble / au logement

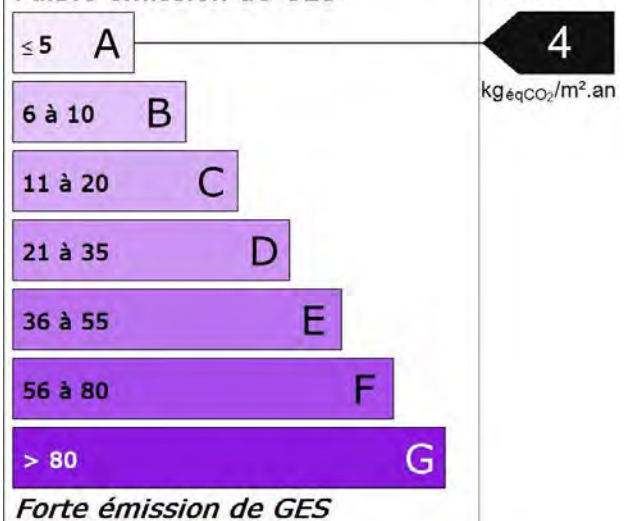
Faible émission de GES

Estimation des émissions : **4 kg_{eqCO₂}/m².an**

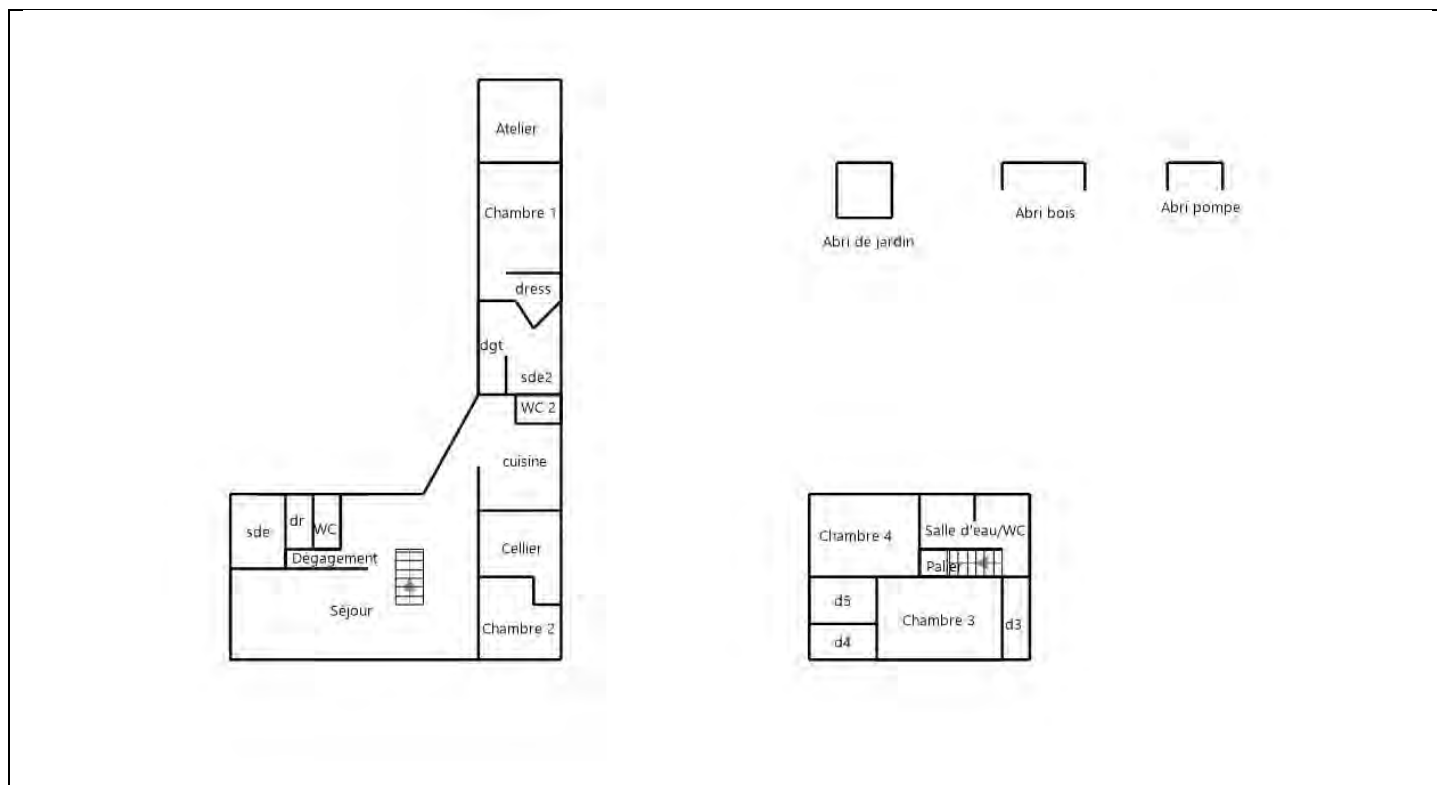
7.1 - Annexe - Schéma de repérage

Amiante	Dans le cadre de la mission, il n'a pas été repéré de matériaux et produits susceptibles de contenir de l'amiante.
