# Résumé de l'expertise n° 21/TPC/3946

Désignation du ou des bâtiments
<p><i>Localisation du ou des bâtiments :</i>            Adresse : ..... <b>27 CAMI DERA SABLERA</b>            Commune : ..... <b>65200 ORIGNAC</b>  <b>Section cadastrale C, Parcelle numéro 120,</b>            Désignation et situation du ou des lot(s) de copropriété :  <b>Ce bien ne fait pas partie d'une copropriété</b></p> <p>Périmètre de repérage : ... <b>Maison, abris et abords immédiats</b></p>

## Rapport de mission de repérage des matériaux et produits contenant de l'amiante pour l'établissement du constat établi à l'occasion de la vente d'un immeuble bâti (Listes A et B de l'annexe 13-9 du Code de la Santé publique)

Numéro de dossier : 21/TPC/3946  
Date du repérage : 19/01/2021

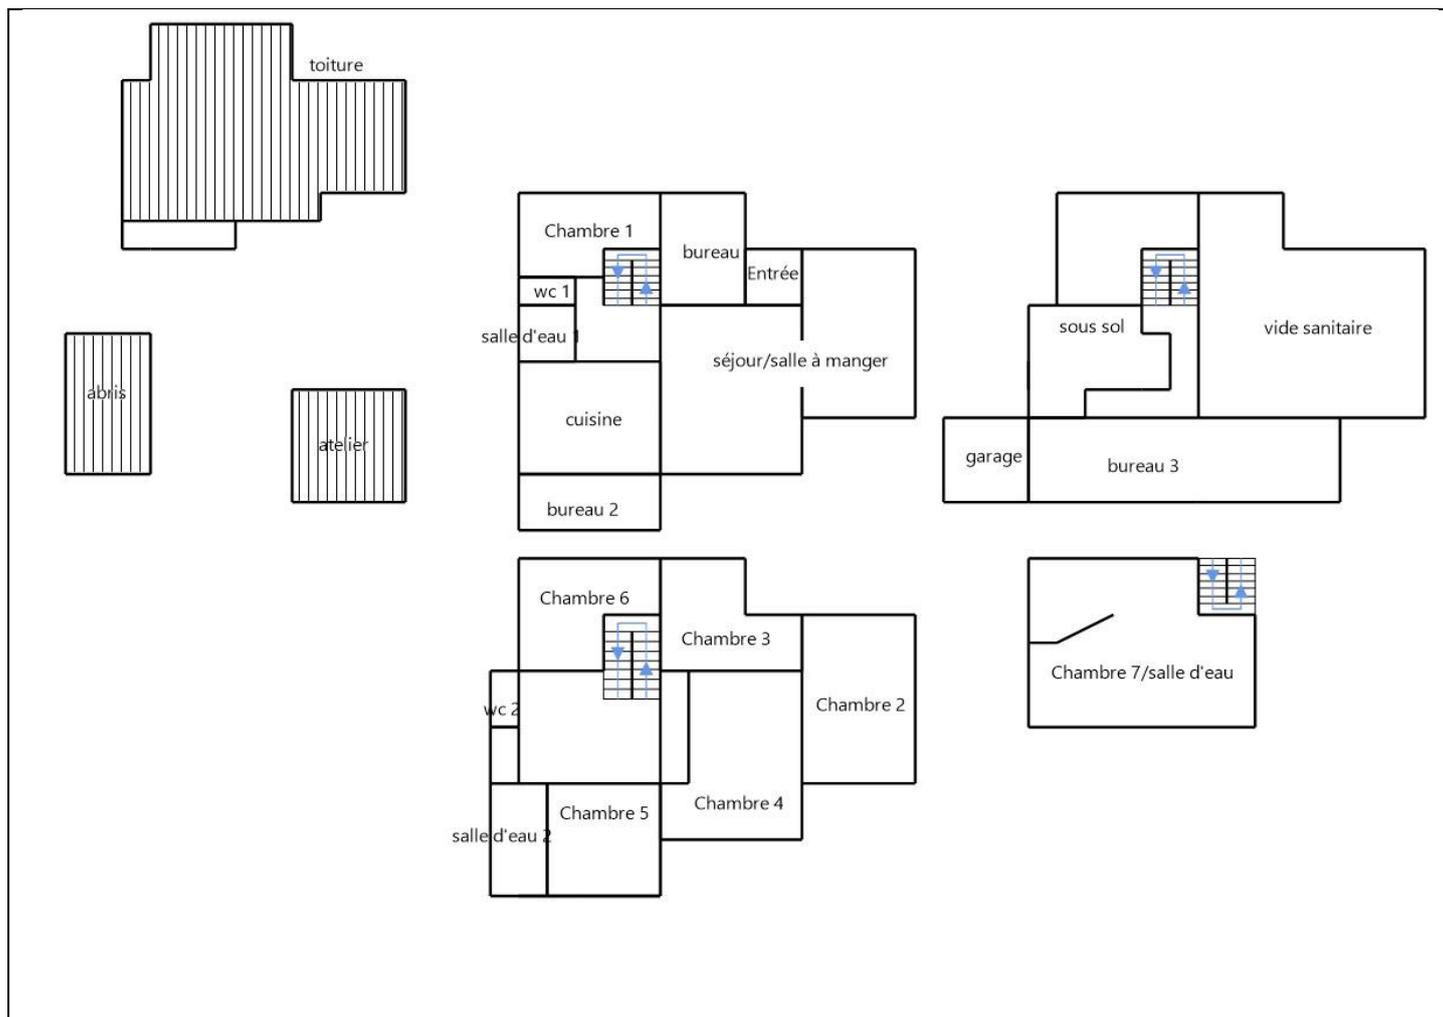
7.1 - Annexe - Schéma de repérage

Localisation	Identifiant + Description	Conclusion (justification)	Etat de conservation** et préconisations*
atelier	Identifiant: ZPSO-003 Description: Ardoises composites hors fibro ciment Liste selon annexe.13-9 du CSP : B	Présence d'amiante (Sur jugement de l'opérateur)	Matériau dégradé (étendue ponctuelle)  <b>Résultat</b> EP**  <b>Préconisation</b> : Il est recommandé de réaliser une évaluation périodique.  <b>Recommandation</b> : surveillance
abris	Identifiant: ZPSO-002 Description: Ardoises composites hors fibro ciment Liste selon annexe.13-9 du CSP : B	Présence d'amiante (Sur jugement de l'opérateur)	Matériau dégradé (étendue ponctuelle)  <b>Résultat</b> EP**  <b>Préconisation</b> : Il est recommandé de réaliser une évaluation périodique.  <b>Recommandation</b> : surveillance
toiture maison	Identifiant: ZPSO-001 Description: Ardoises composites hors fibro ciment Liste selon annexe.13-9 du CSP : B	Présence d'amiante (Sur jugement de l'opérateur)	Matériau dégradé (étendue ponctuelle)  <b>Résultat</b> EP**  <b>Préconisation</b> : Il est recommandé de réaliser une évaluation périodique.  <b>Recommandation</b> : surveillance

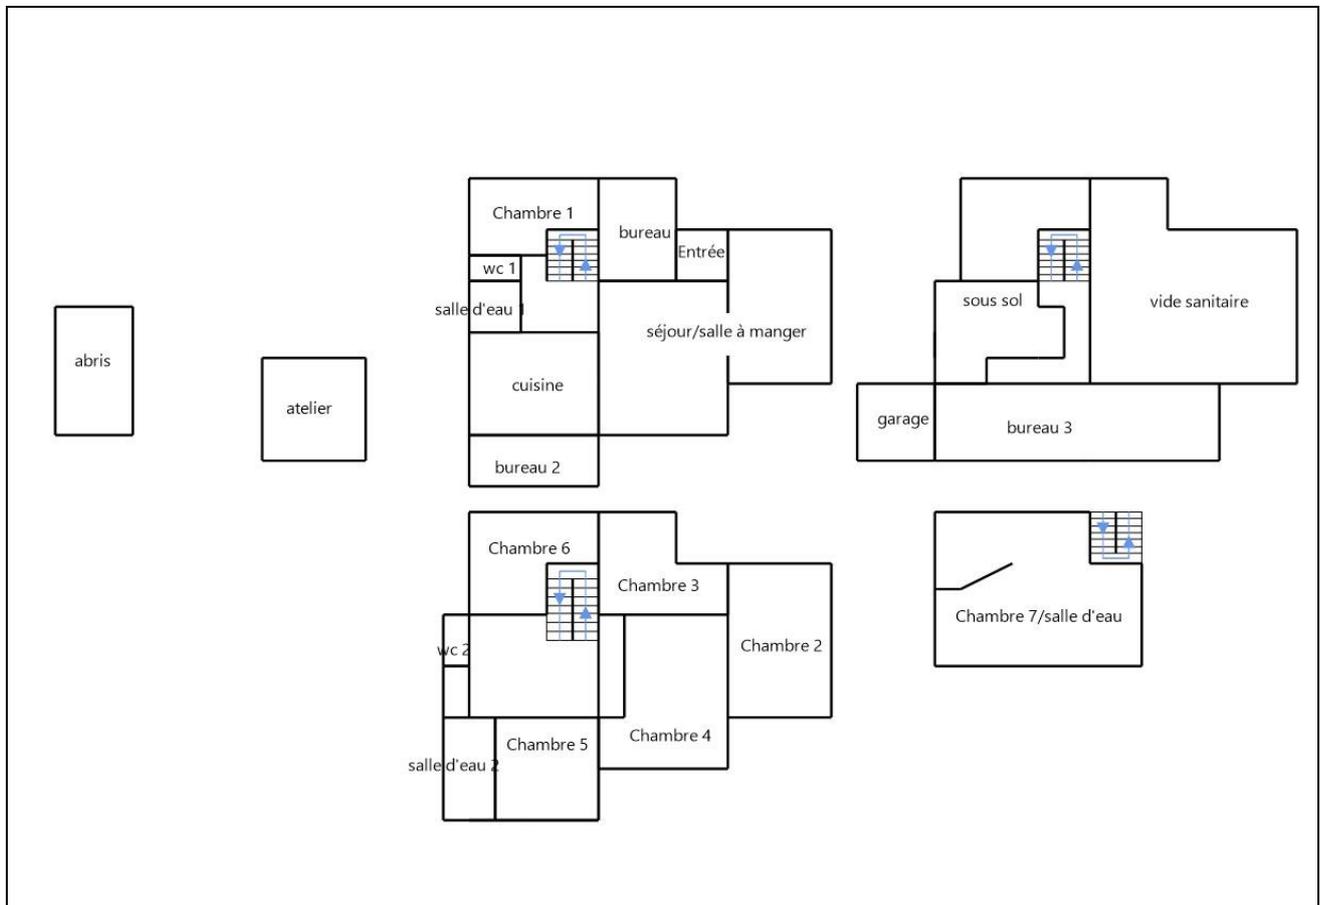
## Annexe – Croquis de repérage

Localisation	Liste des ouvrages, parties d'ouvrages	Observations et constatations diverses
Général	-	<p>Le présent contrôle ne porte que sur les éléments visibles et accessibles.</p> <p>Les zones situées derrière les doublages des murs et plafonds n'ont pas été visitées par défaut d'accès</p> <p>Il a été repéré des indices d'infestation d'insectes à larves xylophages ainsi que d'autres agents de dégradation biologique du bois</p> <p>Charpente non visible en totalité ne permettant pas son contrôle exhaustif</p>

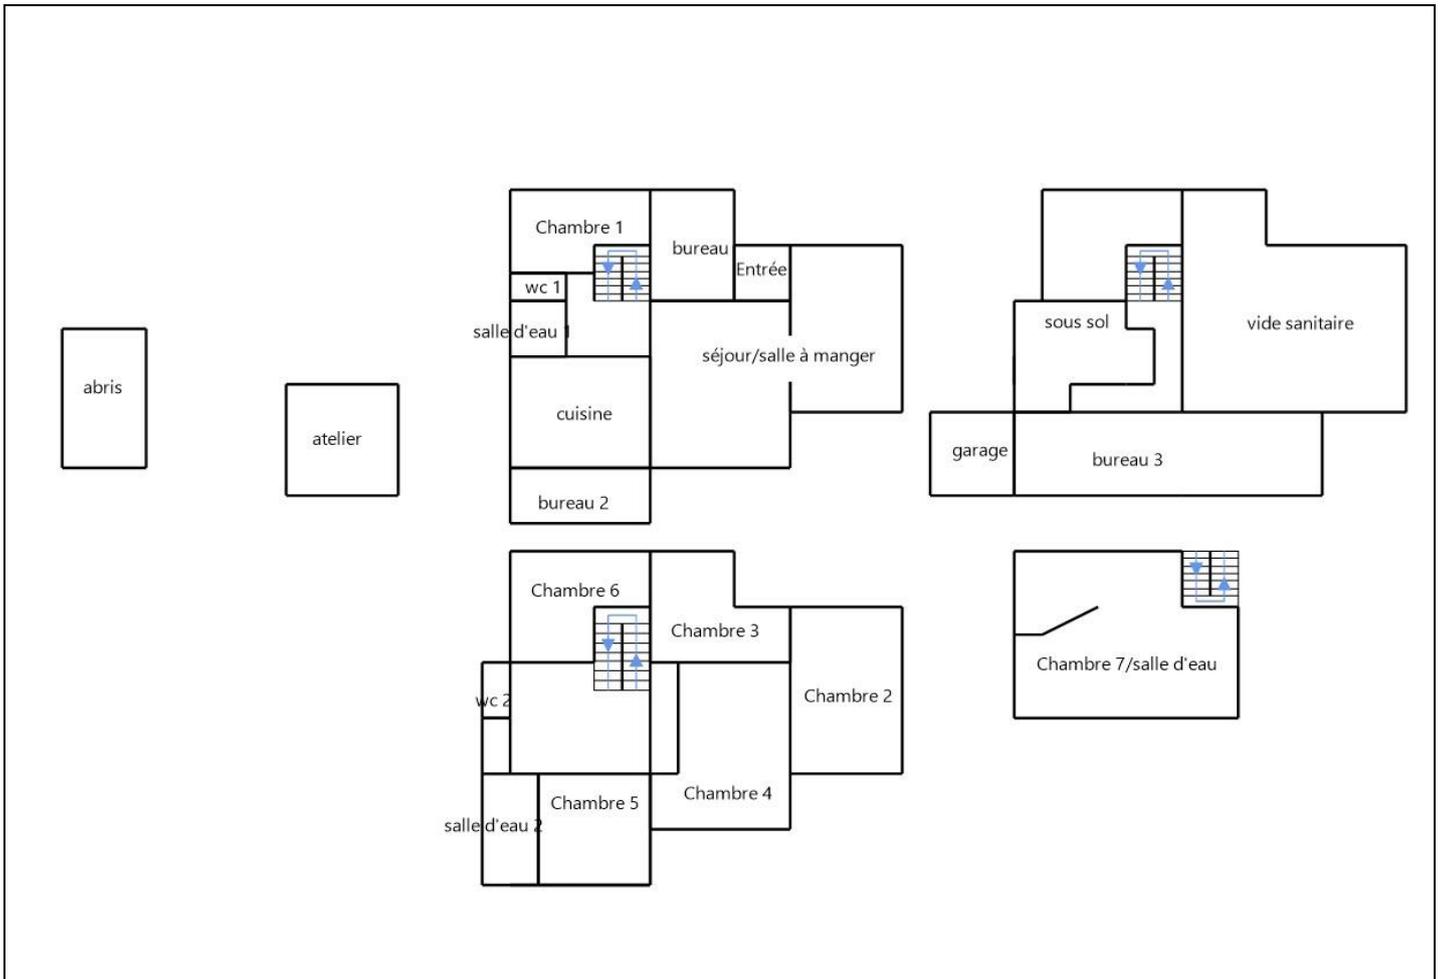
## Annexe - Croquis de repérage

N° Article (1)	Libellé et localisation (*) des anomalies	N° Article (2)	Libellé des mesures compensatoires (3) correctement mises en œuvre
B3.3.1 d	La valeur de la résistance de la prise de terre n'est pas adaptée au courant différentiel résiduel (sensibilité) du ou des dispositifs différentiels protégeant l'ensemble de l'installation électrique.		
B3.3.4 a	La connexion à la liaison équipotentielle principale d'au moins une canalisation métallique de gaz, d'eau, de chauffage central de conditionnement d'air, ou d'un élément conducteur de la structure porteuse du bâtiment n'est pas assurée (résistance de continuité > 2 ohms).		
B3.3.6 a2	Au moins un socle de prise de courant comporte une broche de terre non reliée à la terre.	B3.3.6 1	Alors que des socles de prise de courant ou des circuits de l'installation ne sont pas reliés à la terre (B.3.3.6 a1), a2 et a3), la mesure compensatoire suivante est correctement mise en œuvre : - protection du (des) CIRCUIT (s) concerné (s) ou de l'ensemble de l'installation électrique par au moins un dispositif différentiel à haute sensibilité = 30 mA.
