Dossier Technique Immobilier

Numéro de dossier : 20/IMO/2822
Date du repérage : 24/07/2020

Adresse : **9 rue du Lavoir**

Commune : **31110 MONTAUBAN-DE-LUCHON**
Section cadastrale AE, Parcelle
numéro 95-96,

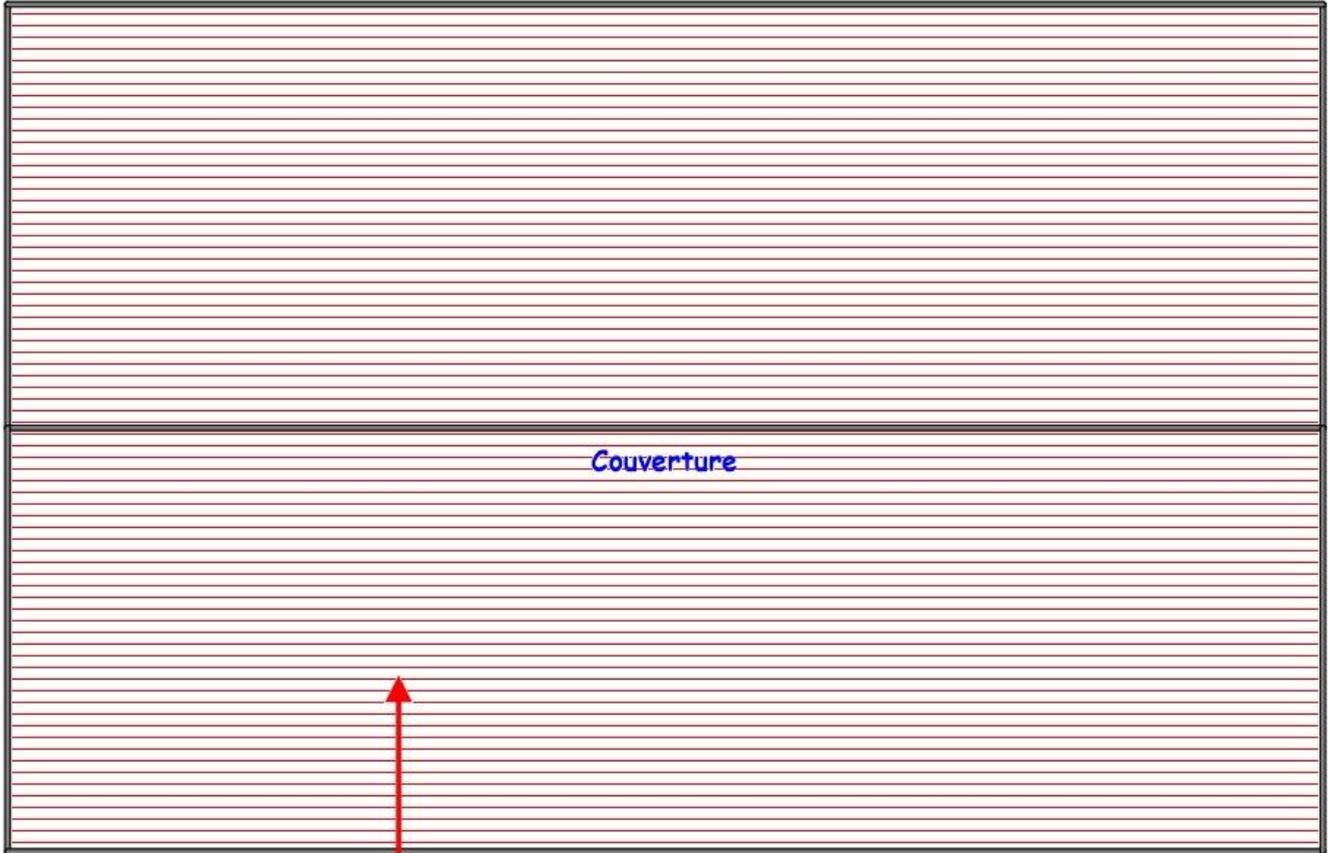
Toiture

ZPSO-004 - Ardoises (fibres-ciment)
Présence d'amiante
Score EP

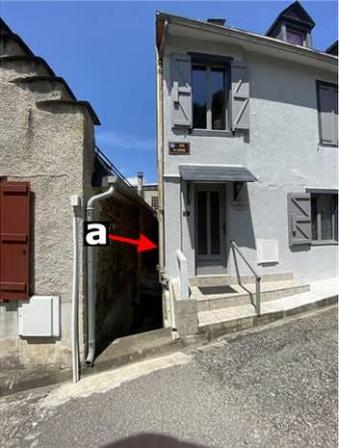
<p>Photo n° PhA001 Localisation : Extérieur - Façades Ouvrage : Conduits en toiture et façade Partie d'ouvrage : Conduites d'eaux pluviales en amiante-ciment Description : Conduites d'eaux pluviales en amiante-ciment Localisation sur croquis : ZPSO-001</p>

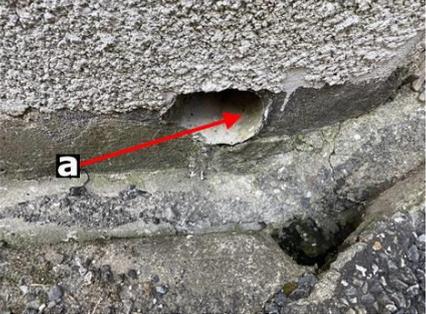
<p>Photo n° PhA002 Localisation : Extérieur - Façades Ouvrage : Conduits en toiture et façade Partie d'ouvrage : Conduites d'eaux pluviales en amiante-ciment Description : Conduites d'eaux pluviales en amiante-ciment Localisation sur croquis : ZPSO-002</p>

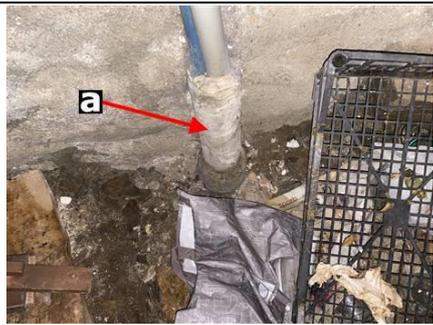
Photo n° PhA003
 Localisation : Sous-Sol - Cave
 Ouvrage : Conduits de fluides (air, eau, autres fluides)
 Partie d'ouvrage : Conduits
 Description : Conduits
 Localisation sur croquis : ZPSO-003

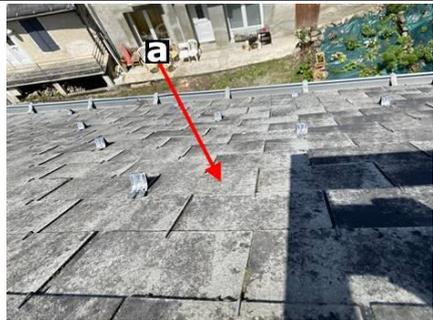
Photo n° PhA004
 Localisation : Toiture - Couverture
 Ouvrage : Toitures
 Partie d'ouvrage : Ardoises (fibres-ciment)
 Description : Ardoises (fibres-ciment)
 Localisation sur croquis : ZPSO-004

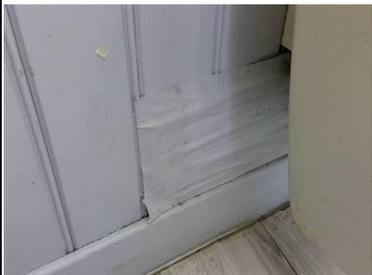
Points de contrôle ⁽³⁾ (selon la norme)	Anomalies observées (A1 ⁽⁴⁾ , A2 ⁽⁵⁾ , DGI ⁽⁶⁾ , 32c ⁽⁷⁾)	Libellé des anomalies et recommandations	Photos
C.14 - 19.7 Ventilation du local - Aménée d'air	A2	Le dispositif de l'aménée d'air du local équipé ou prévu pour un appareil d'utilisation est obturé. (Table de cuisson Non visible) Remarques : (Rez de chaussée - Cuisine / Séjour) Présence d'un grille d'aménée d'air obturée ; Déboucher la grille d'aménée d'air obturée (Rez de chaussée - Cuisine / Séjour) Risque(s) constaté(s) : Risque d'intoxication au monoxyde de carbone (CO) causée par une mauvaise combustion

C.15 - 20.1 Ventilation du local - Sortie d'air	A1	Le local équipé ou prévu pour un appareil d'utilisation n'est pas pourvu de sortie d'air. (Table de cuisson Non visible) Remarques : (Rez de chaussée - Cuisine / Séjour) Absence de sortie d'air ; Créer une sortie d'air directe ou indirecte

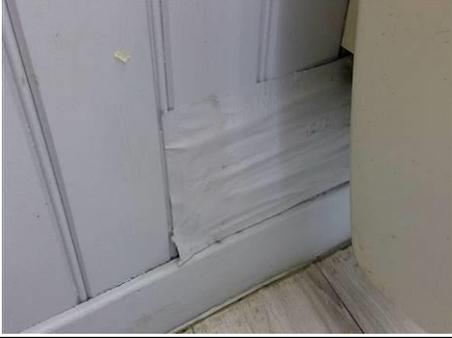
<p>Photo n° PhGaz003 19.7 : le dispositif de l'amenée d'air du local équipé ou prévu pour un appareil d'utilisation est obturé. (Rez de chaussée - Cuisine / Séjour) Présence d'un grille d'amenée d'air obturée; Déboucher la grille d'amenée d'air obturée</p>

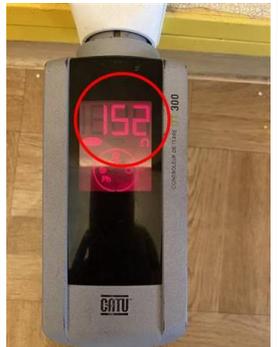
B3.3.6 a1	<p>Au moins un socle de prise de courant ne comporte pas de broche de terre.</p> <p>Remarques : Présence de circuits électriques non équipés de conducteurs de protection ; Faire intervenir un électricien qualifié afin d'installer des conducteurs de protection sur les circuits qui n'en sont pas équipés (Rez de chaussée - Cuisine / Séjour, 1er étage - Dégagement 2, 1er étage - Chambre 1, 1er étage - Chambre 2)</p>	B3.3.6 1	<p>Alors que des socles de prise de courant ou des circuits de l'installation ne sont pas reliés à la terre (B.3.3.6 a1), a2 et a3), la mesure compensatoire suivante est correctement mise en œuvre :</p> <ul style="list-style-type: none"> - protection du (des) CIRCUIT (s) concerné (s) ou de l'ensemble de l'installation électrique par au moins un dispositif différentiel à haute sensibilité = 30 mA.

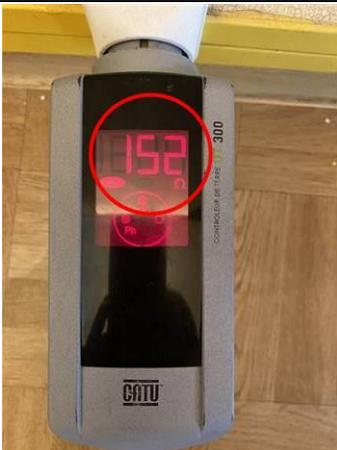
Photo PhEle001

Libellé de l'anomalie : B3.3.1 d La valeur de la résistance de la prise de terre n'est pas adaptée au courant différentiel résiduel (sensibilité) du ou des dispositifs différentiels protégeant l'ensemble de l'installation électrique.

Remarques : Valeur de la résistance de la prise de terre inadaptée au(x) dispositif(s) différentiel(s) ; Faire intervenir un électricien qualifié afin d'adapter la prise de terre au(x) dispositif(s) différentiel(s)

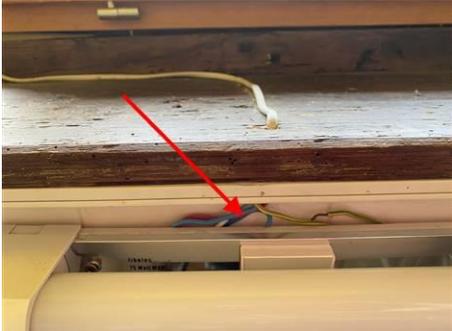
<p>Photo PhEle002 Libellé de l'anomalie : B8.3 e Au moins un conducteur isolé n'est pas placé sur toute sa longueur dans un conduit, une goulotte ou une plinthe ou une huisserie, en matière isolante ou métallique, jusqu'à sa pénétration dans le matériel électrique qu'il alimente. Remarques : Présence de conducteurs électriques non protégés mécaniquement ; Faire intervenir un électricien qualifié afin d'installer des protections mécanique sur les conducteurs non protégés (1er étage - Salle d'eau 1)</p>

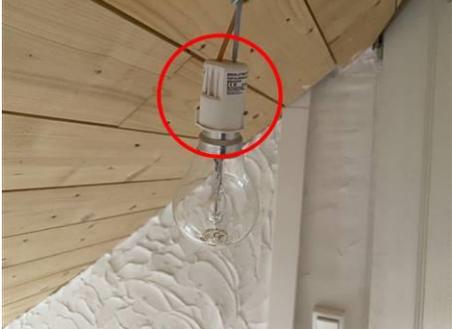
<p>Photo PhEle003 Libellé de l'anomalie : B8.3 b L'installation comporte au moins un matériel électrique inadapté à l'usage. Remarques : Présence de matériel électrique inadapté à l'usage ; Faire intervenir un électricien qualifié afin de remplacer les matériels inadaptés par du matériel autorisé (2ème étage - Dégagement 3, 2ème étage - Chambre 3)</p>

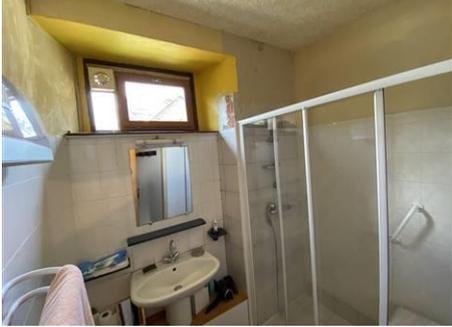
<p>Photo PhEle004 Libellé de l'anomalie : B6.3.1 a Local contenant une baignoire ou une douche : l'installation électrique ne répond pas aux prescriptions particulières appliquées à ce local (adéquation entre l'emplacement où est installé le matériel électrique et les caractéristiques de ce dernier - respect des règles de protection contre les chocs électriques liées aux zones). Remarques : Installation électrique ne répondant pas aux prescriptions particulières appliqués aux locaux contenant une baignoire ou une douche ; Faire intervenir un électricien qualifié afin de modifier l'installation pour la rendre adaptée aux locaux contenant une douche ou une baignoire (1er étage - Salle d'eau 1)</p>

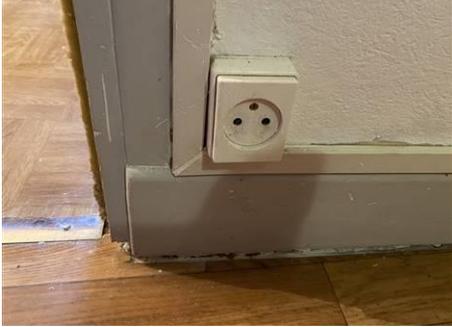
<p>Photo PhEle005 Libellé du point de contrôle : B3.3.6 a1 Au moins un socle de prise de courant ne comporte pas de broche de terre. Remarques : Présence de circuits électriques non équipés de conducteurs de protection ; Faire intervenir un électricien qualifié afin d'installer des conducteurs de protection sur les circuits qui n'en sont pas équipés (Rez de chaussée - Cuisine / Séjour, 1er étage - Dégagement 2, 1er étage - Chambre 1, 1er étage - Chambre 2)</p>

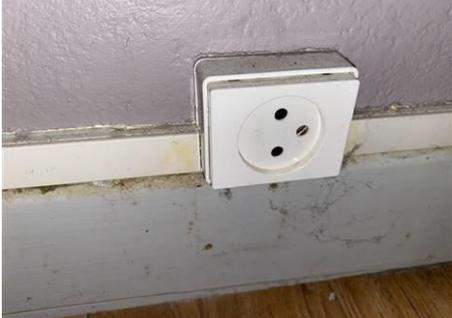
<p>Photo PhEle006 Libellé de l'information complémentaire : B11 c2 Au moins un socle de prise de courant ne possède pas un puits de 15 mm. Remarques : (Rez de chaussée - Cuisine / Séjour, 1er étage - Dégagement 2, 1er étage - Chambre 1, 1er étage - Chambre 2)</p>
