Résumé de l'expertise n° 21/TPC/4043

Adresse : **7C RUE LAMARTINE**

Commune : **65800 AUREILHAN**

Périmètre de repérage : ... **Maison, abris, chalet et abords immédiats**

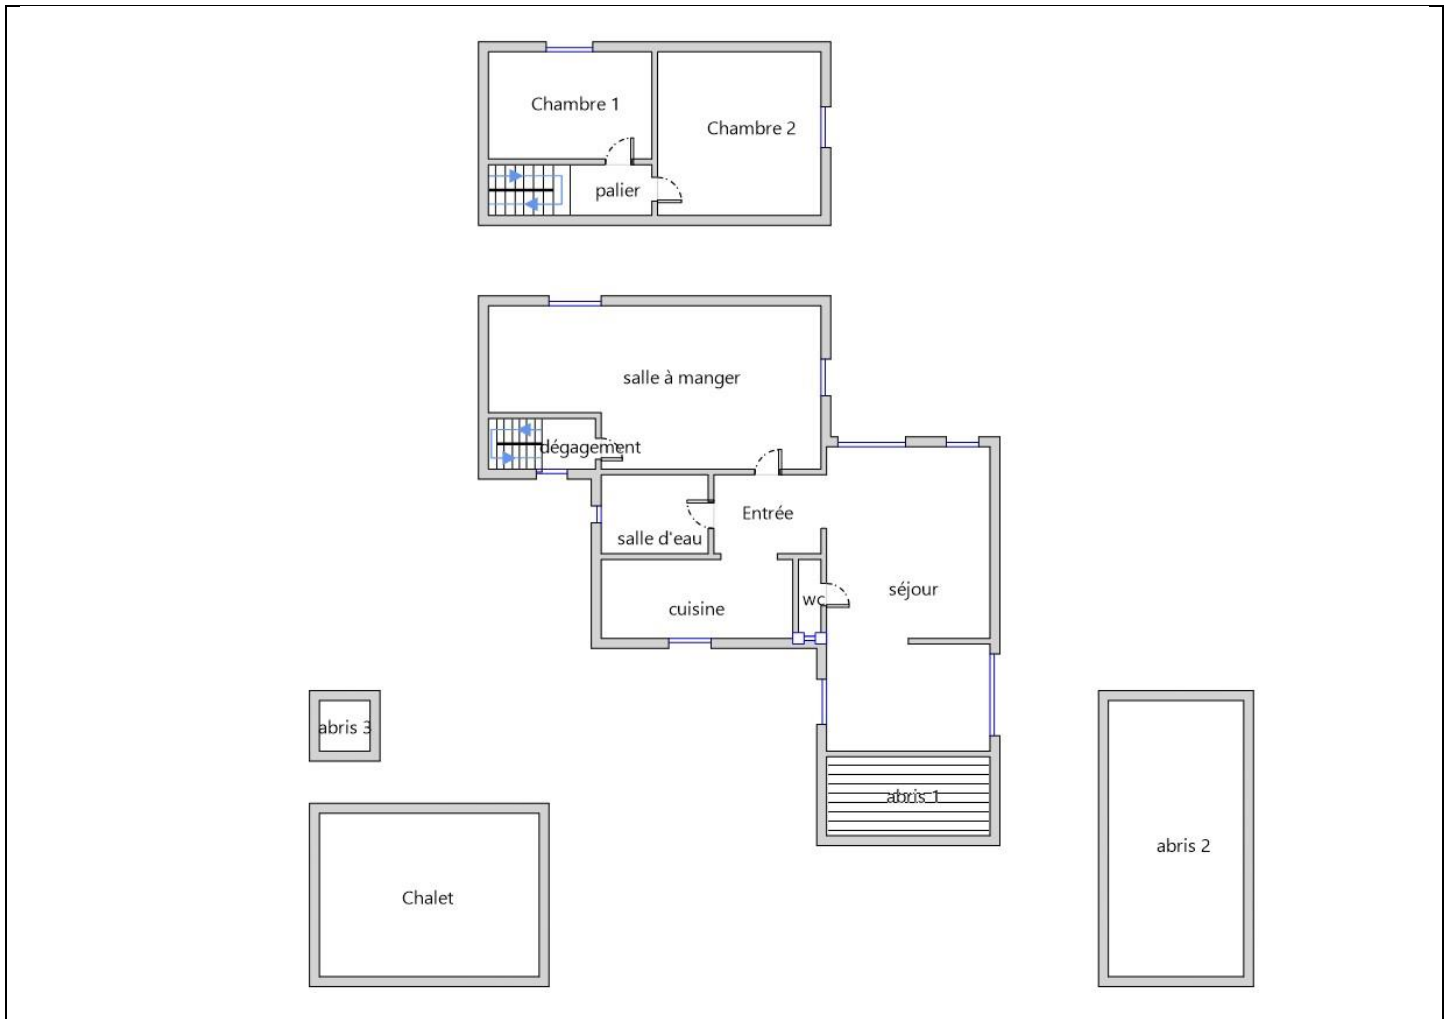
7.1 - Annexe - Schéma de repérage

Localisation	Identifiant + Description	Conclusion (justification)	Etat de conservation** et préconisations*
abris 1	Identifiant: ZPSO-001 Description: Plaques en fibres-ciment (y compris plaques « sous tuiles ») Liste selon annexe.13-9 du CSP: B	Présence d'amiante (Sur jugement de l'opérateur)	Matériau dégradé (étendue ponctuelle) Résultat EP** Préconisation : Il est recommandé de réaliser une évaluation périodique. Recommandation : SURVEILLANCE

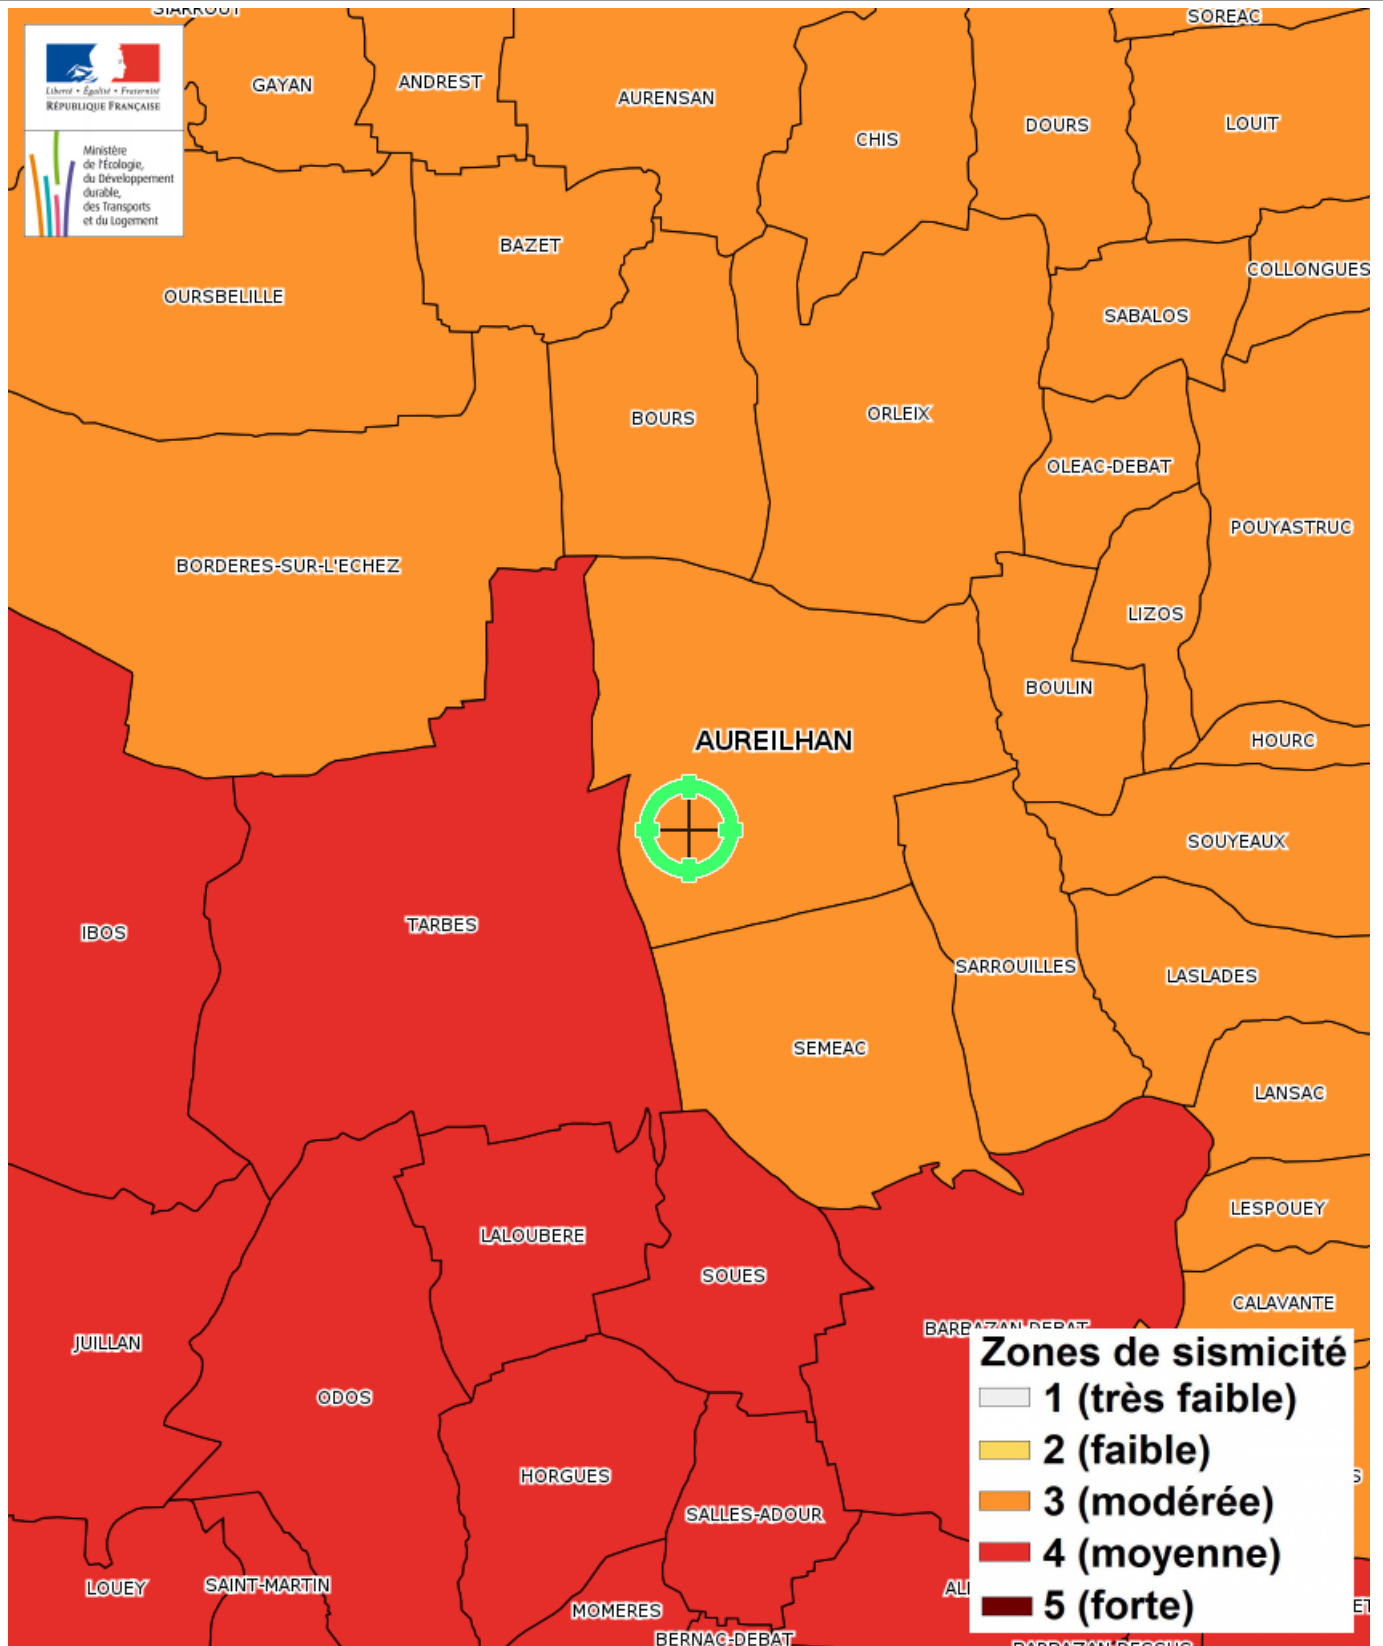
Zonage réglementaire sur la Sismicité : Zone 3 - Modérée

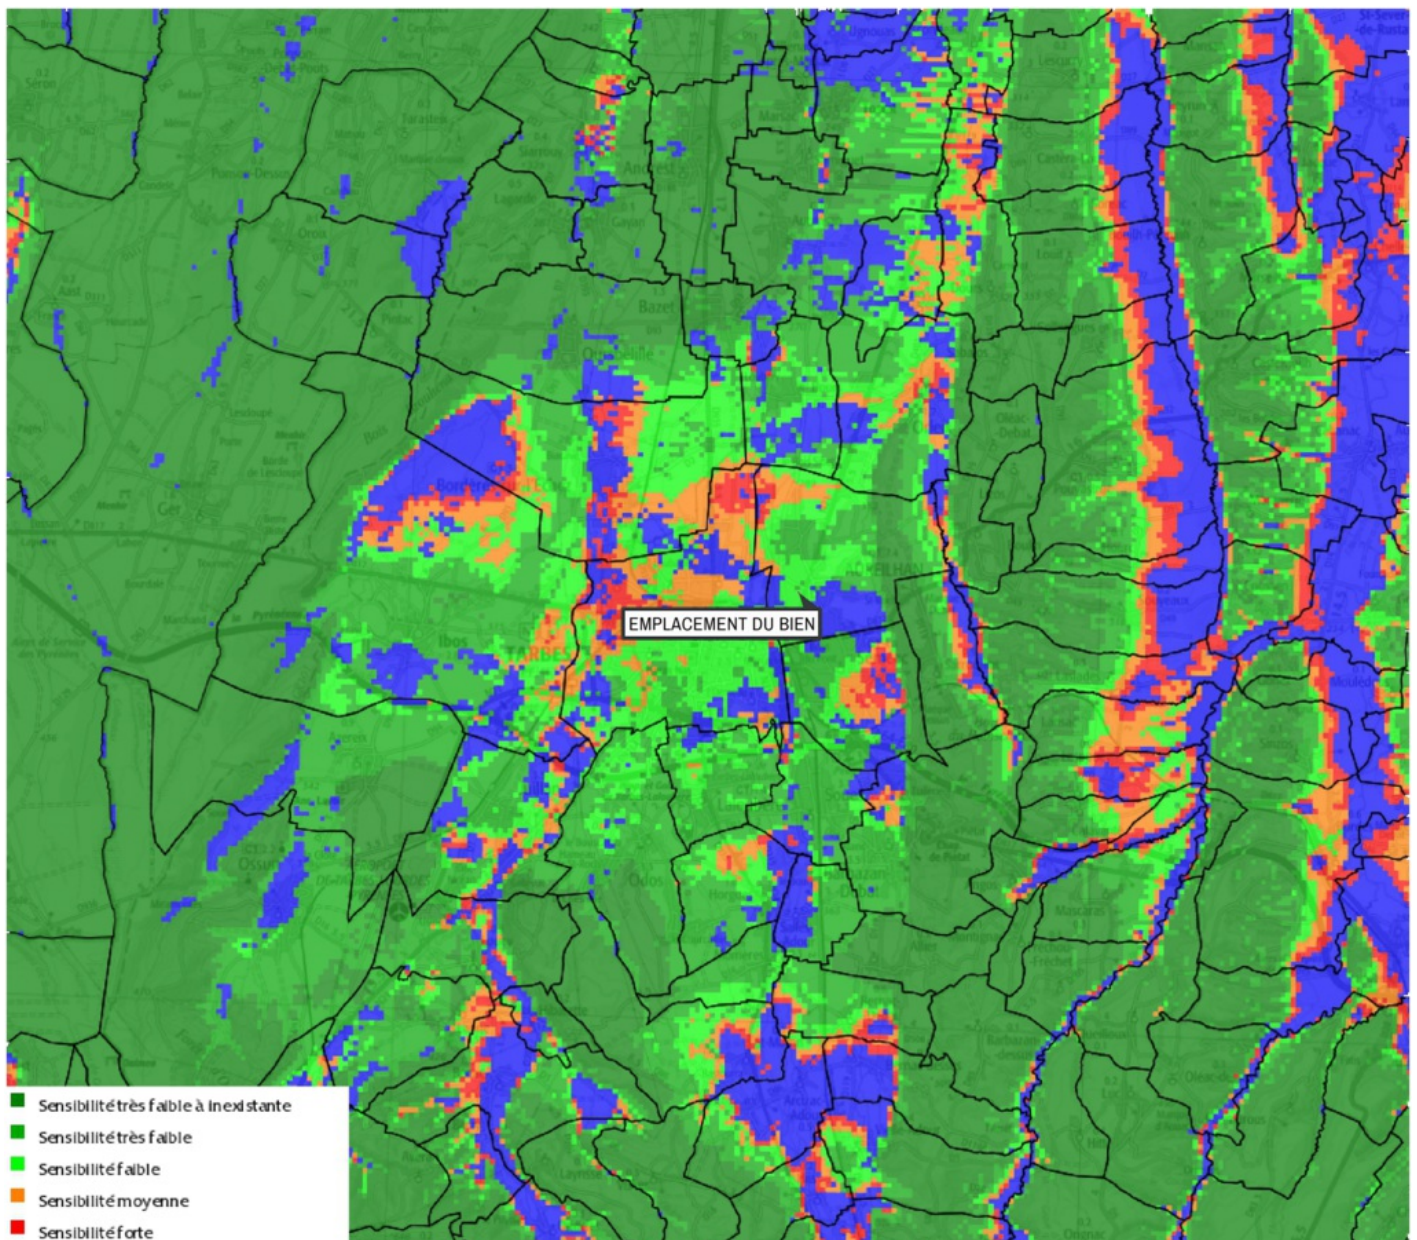
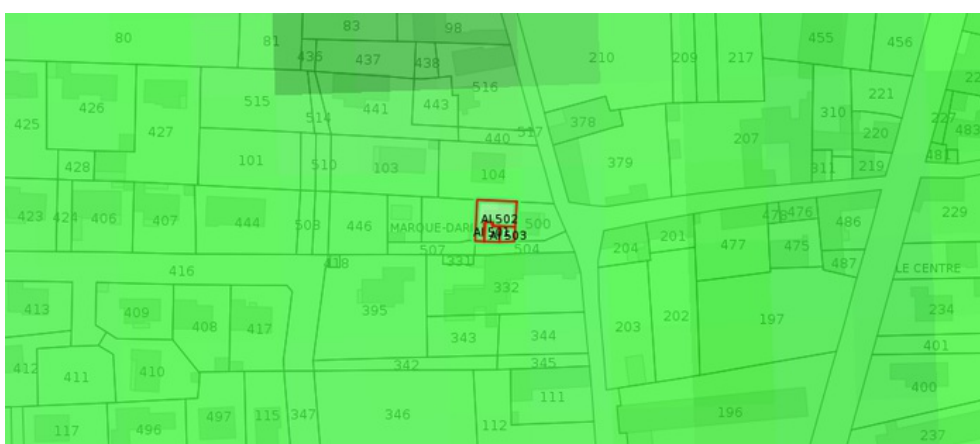
Inondation par remontées de nappes naturelles Informatif

- Sensibilité très faible à inexistante
- Sensibilité très faible
- Sensibilité faible
- Sensibilité moyenne
- Sensibilité forte
- Sensibilité très élevée, nappe affleurante

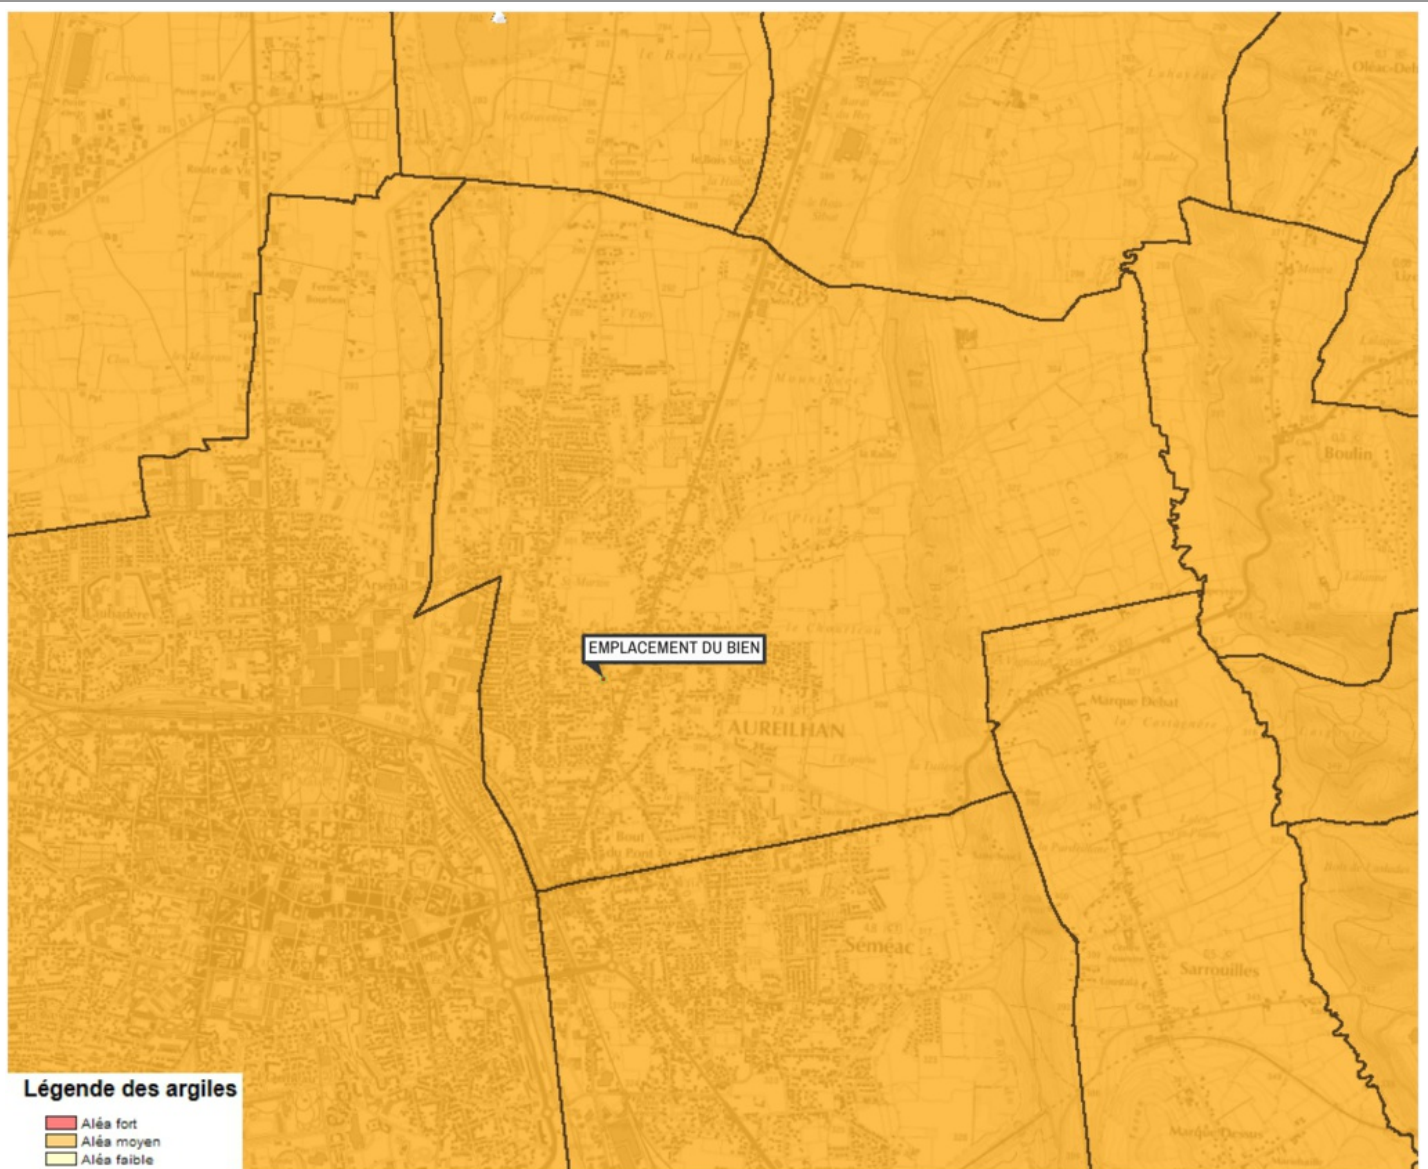
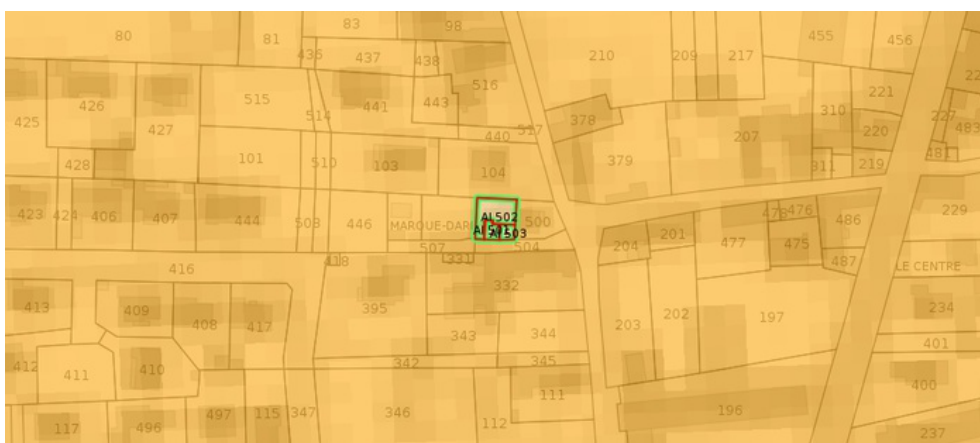
Légende Mouvement de terrain Argile (Loi ELAN) Carte réglementaire Source BRGM

- **Aléa fort**
Concerné par la loi ELAN*
- **Aléa moyen**
Concerné par la loi ELAN*
- **Aléa faible**
Non concerné par la loi ELAN
