Résumé de l'expertise n° 21/TPC/4043

Adresse : **7C RUE LAMARTINE**

Commune : **65800 AUREILHAN**

Rapport de mission de repérage des matériaux et produits contenant de l'amiante pour l'établissement du constat établi à l'occasion de la vente d'un immeuble bâti (Listes A et B de l'annexe 13-9 du Code de la Santé publique)

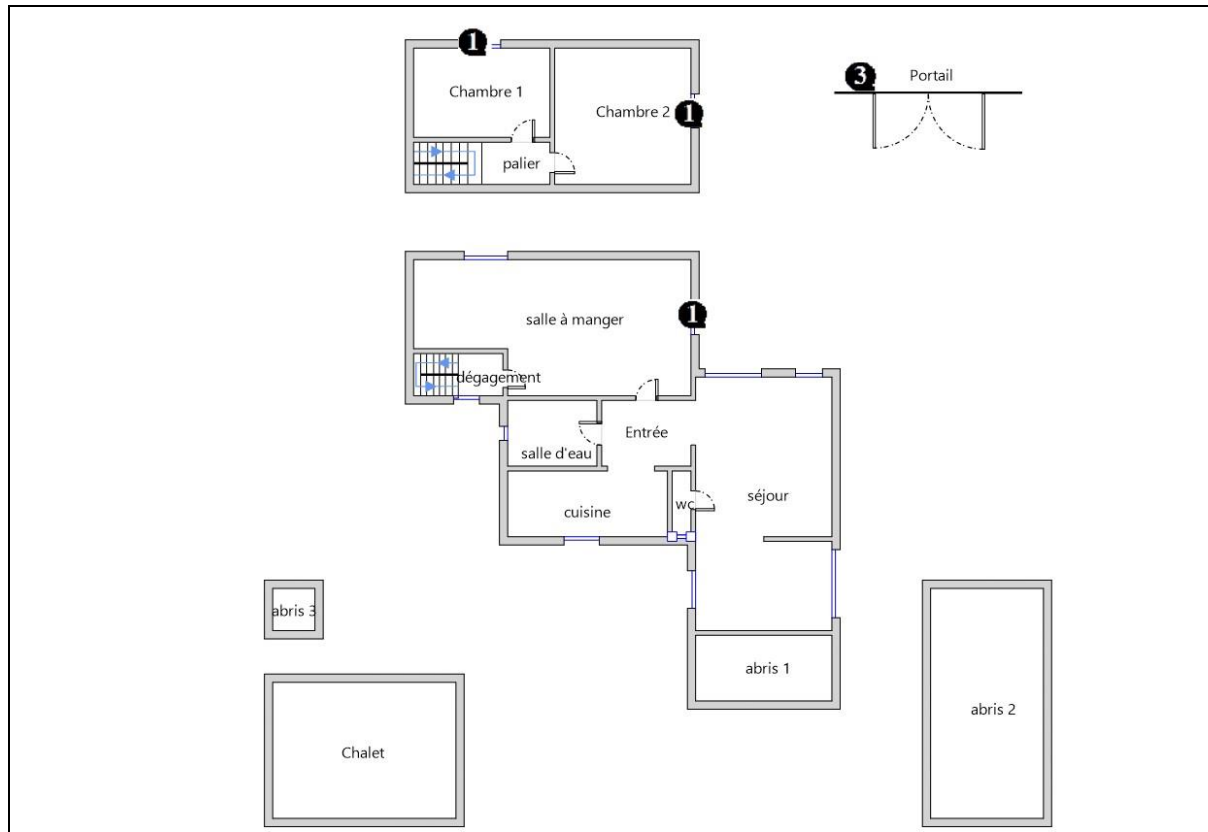
Localisation des mesures sur croquis de repérage

N°	Zone	Unité de diagnostic	Substrat	Revêtement apparent	Localisation mesure	Mesure (mg/cm²)	Etat* de conservation	Classement UD	Observation
82		portail	Métal	Peinture	mesure 1	1.2	Dégradé (Ecaillage)	3

Du fait de la présence de revêtements contenant du plomb au-delà des seuils en vigueur et de la nature des dégradations constatées (dégradé) sur certaines unités de diagnostic et en application de l'article L. 1334-9 du code de la santé publique, le propriétaire du bien, objet de ce constat, doit effectuer les travaux appropriés pour supprimer l'exposition au plomb, tout en garantissant la sécurité des occupants. Il doit également transmettre une copie complète du constat, annexes comprises, aux
