EXPERTISE IMMOBILIÈRE

Dossier Diagnostic Technique (DDT)

Numéro de dossier : MAIRIE_POUZAC/650101377
Date du repérage : 08/07/2020

Adresse : **2 BIS RUE DU GENERAL LAFAILLE**

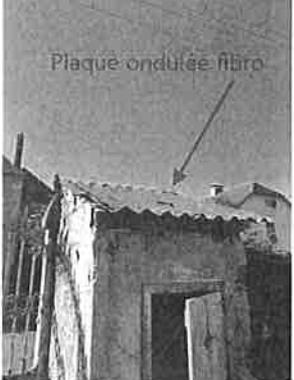
Localisation	Identifiant + Description	Conclusion (justification)	Etat de conservation** et préconisations*	Photo
Rez de chaussée - WC EXT	Identifiant: ZPSO-001 Description: Plaques (fibres-ciment) Composant de la construction: Toitures Partie à sonder: Plaques (fibres-ciment) Liste selon annexe 13-9 du CSP : B Localisation sur croquis : ZPSO-001	Présence d'amiante (Sur connaissance de l'opérateur)	Matériau dégradé (étendue ponctuelle) Résultat EP** Préconisation : Il est recommandé de réaliser une évaluation périodique.

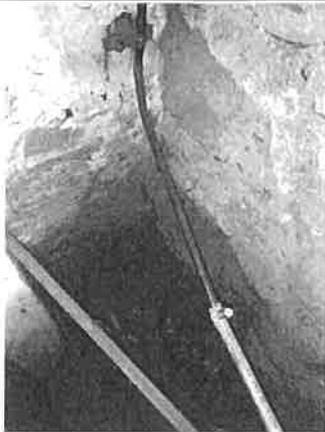
Photo n° PhGaz001

14 : la date limite d'utilisation du tuyau d'alimentation n'est pas lisible ou est dépassée. La date limite d'utilisation du tuyau non rigide n'est pas lisible; Faire intervenir un installateur gaz qualifié afin de remplacer le tuyau existant par un tuyau neuf

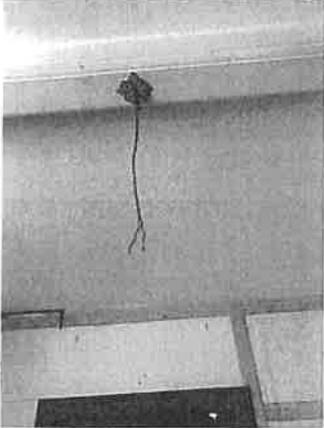
<p>Au moins un conducteur isolé n'est pas placé sur toute sa longueur dans un conduit, une goulotte ou une plinthe ou une huisserie, en matière isolante ou métallique, jusqu'à sa pénétration dans le matériel électrique qu'il alimente.</p>

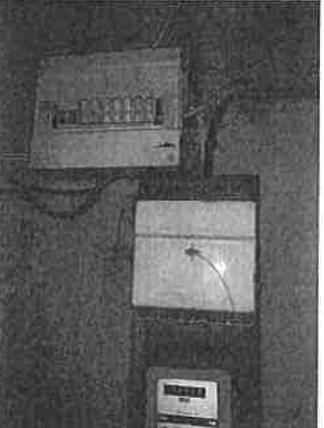
<p>Il n'y a aucun dispositif différentiel à haute sensibilité = 30 mA</p>

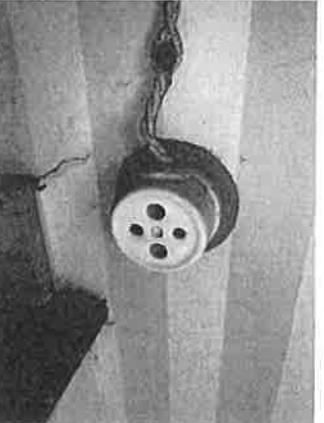
<p>Au moins un socle de prise de courant n'est pas de type à obturateur</p>
