# Fiche récapitulative du Dossier Technique Amiante

Département : ..... **Tarn**  
Adresse : ..... **810042-ALBI DSCC**  
**17 RUE DE CIRON**  
Commune : ..... **81000 ALBI**

Numéro de référence du rapport de repérage	Date du rapport	Nom de la société et de l'opérateur de repérage	Objet du repérage
2008COCTO-La Poste-Albi DSCC-81000	18/09/2020	SOCOTEC Diagnostic Toulouse Laurent FRAILE	Repérage des matériaux de la liste A et B au titre de l'article R1334-20 et 21 du code de la santé publique

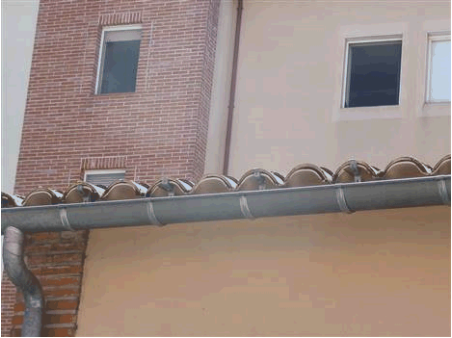
Composant	Localisation	Conclusion (justification)	Photo
Plaques sous tuiles en fibres-ciment de la toiture	Rez de chaussée - Bâtiment 4 Garages	Présence d'amiante (Sur décision de l'opérateur)

Date de rapport	Matériaux	Localisation	Etat de conservation et préconisations*	Mesures d'empoussièrement
18/09/2020	Plaques sous tuiles en fibres-ciment de la toiture	Rez de chaussée - Bâtiment 4 Garages	Score EP Surveiller l'évolution de l'état de conservation	
	Conduits d'évacuation en fibres-ciment	Sous-sol -2 - Bâtiment DSCC - Chaufferie	Score EP Surveiller l'évolution de l'état de conservation

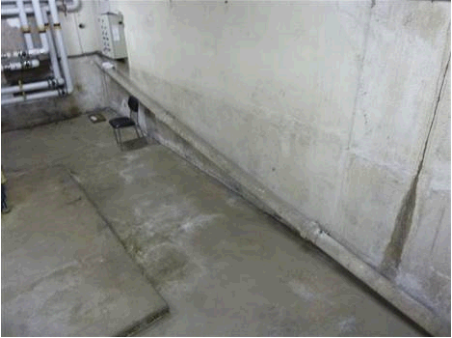
Conduits d'évacuation en fibres-ciment	Sous-sol -2 - Bâtiment DSCC - Chaufferie	Présence d'amiante (Sur décision de l'opérateur)
