SUD DIAGNOSTIC BATIMENT

Dossier Technique Immobilier

Numéro de dossier : 2018/10/17-01368D

Adresse : **6 RUE DE LA GARDE**

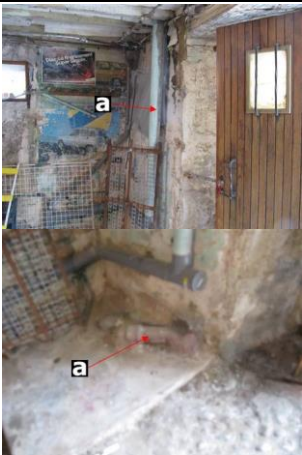
Localisation	Identifiant + Description	Conclusion (justification)	Etat de conservation** et préconisations*	Photo
Sous-Sol - Garage	Identifiant: ZPSO-001 Description: Conduits fibres-ciment Liste selon annexe.13-9 du CSP : B	Présence d'amiante (sur jugement de l'opérateur)	Matériau non dégradé Résultat EP** Préconisation : Il est recommandé de réaliser une évaluation périodique. Recommandation : Voir les Mesures d'ordre général – Obligations réglementaires

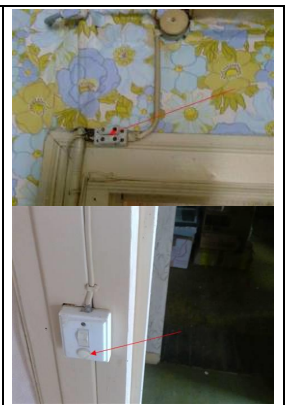
<p>B4.3 b</p>	<p>Le type d'au moins un fusible ou un disjoncteur n'est plus autorisé (fusible à tabatière, à broches rechargeables, coupe-circuit à fusible de type industriel, disjoncteur réglable en courant protégeant des circuits terminaux). Remarques : Présence de fusible(s) de type puits Présence de fusible(s) de type à broche(s) rechargeable(s) ; Faire intervenir un électricien qualifié afin de remplacer le(s) fusible(s) de type à broche(s) rechargeable(s) par des protections autorisées)</p>

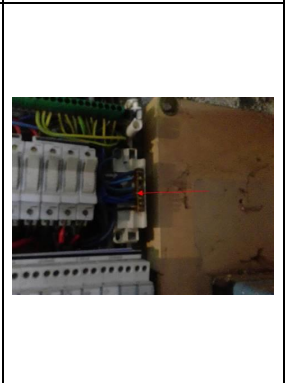
<p>B4.3 c</p>	<p>Plusieurs circuits disposent d'un conducteur neutre commun dont les conducteurs ne sont pas correctement protégés contre les surintensités. Remarques : Présence de conducteur(s) neutre(s) commun(s) à plusieurs circuits avec des conducteurs de phase non regroupés sous la même protection contre les surintensités ; Faire intervenir un électricien qualifié afin de regrouper les conducteurs de phase sous une même protection ou de supprimer le(s) conducteur(s) neutre(s) commun(s)</p>

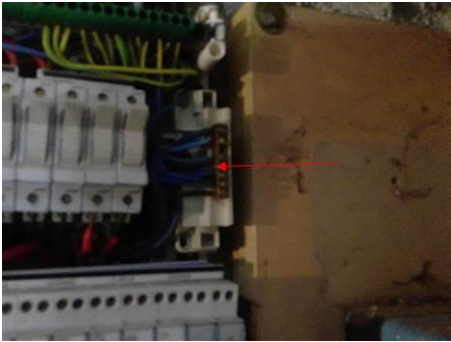
<p>Photo PhEle001 Libellé de l'anomalie : B4.3 c Plusieurs circuits disposent d'un conducteur neutre commun dont les conducteurs ne sont pas correctement protégés contre les surintensités. Remarques : Présence de conducteur(s) neutre(s) commun(s) à plusieurs circuits avec des conducteurs de phase non regroupés sous la même protection contre les surintensités ; Faire intervenir un électricien qualifié afin de regrouper les conducteurs de phase sous une même protection ou de supprimer le(s) conducteur(s) neutre(s) commun(s)</p>

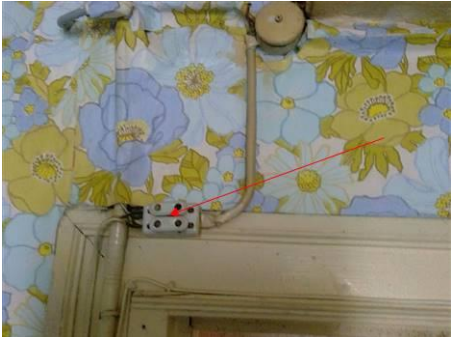
<p>Photo PhEle002 Libellé de l'anomalie : B4.3 b Le type d'au moins un fusible ou un disjoncteur n'est plus autorisé (fusible à tabatière, à broches rechargeables, coupe-circuit à fusible de type industriel, disjoncteur réglable en courant protégeant des circuits terminaux). Remarques : Présence de fusible(s) de type puits Présence de fusible(s) de type à broche(s) rechargeable(s) ; Faire intervenir un électricien qualifié afin de remplacer le(s) fusible(s) de type à broche(s) rechargeable (s par des protections autorisées)</p>

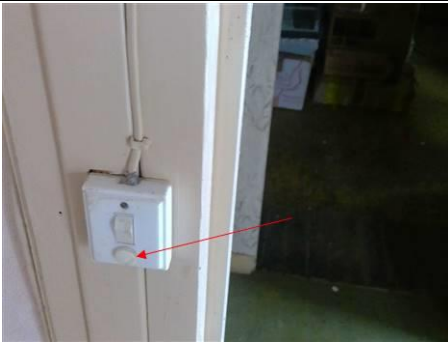
Photo PhEle002

Libellé de l'anomalie : B4.3 b Le type d'au moins un fusible ou un disjoncteur n'est plus autorisé (fusible à tabatière, à broches rechargeables, coupe-circuit à fusible de type industriel, disjoncteur réglable en courant protégeant des circuits terminaux).
