# DOSSIER DE DIAGNOSTICS TECHNIQUES

Référence : CC10G20A

Maison  
1837 route de la Sablière  
40400 MEILHAN

DOSSIER N° CC10G20A

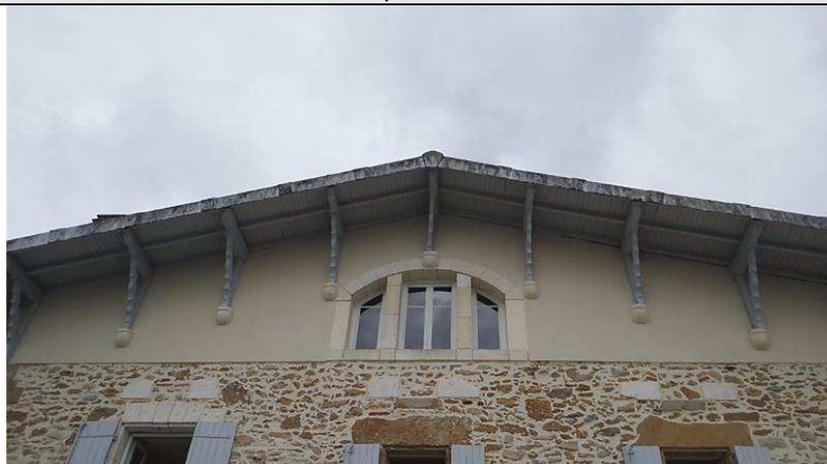
**ELEMENT : Bordure de toiture**

N° Local	Local	Etage	Elément	Zone	Matériau / Produit	Liste	Méthode	Etat de dégradation	Photo
24	Elément extérieur n°1	2ème étage	Bordure de toiture	Elément extérieur	Fibres ciment	B	Jugement personnel	MND

<b>Nom du client</b>	<b>Numéro de dossier</b>	<b>Pièce ou local</b>
BARREAU	CC10G20A	2ème étage - Élément extérieur n°1
<b>Matériau</b>	<b>Date de prélèvement</b>	<b>Nom de l'opérateur</b>
Fibres ciment		CAILLIEZ Christophe
<b>Localisation</b>		<b>Résultat</b>
Bordure de toiture - Élément extérieur		Présence d'amiante
<b>Résultat de la grille d'évaluation</b>		
Evaluation périodique		
<b>Emplacement</b>

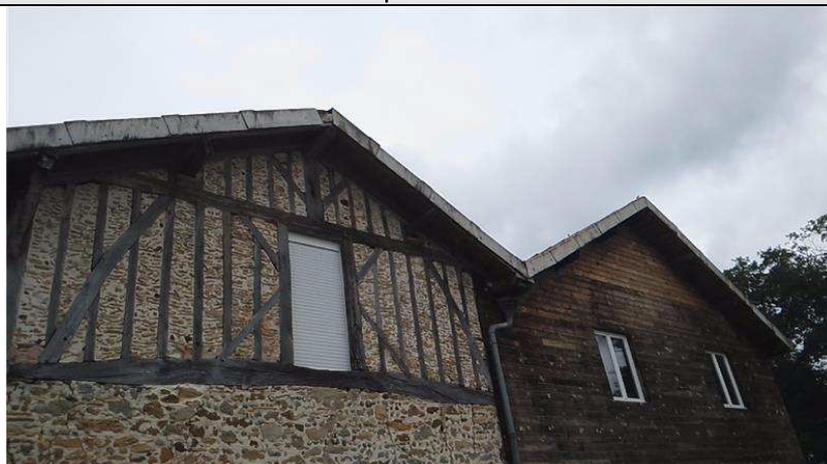
**ELEMENT : Bordure de toiture**

<b>Nom du client</b>	<b>Numéro de dossier</b>	<b>Pièce ou local</b>
BARREAU	CC10G20A	1er étage - Élément extérieur n°2
<b>Matériau</b>	<b>Date de prélèvement</b>	<b>Nom de l'opérateur</b>
Fibres ciment		CAILLIEZ Christophe
<b>Localisation</b>		<b>Résultat</b>
Bordure de toiture - Élément extérieur		Présence d'amiante
<b>Résultat de la grille d'évaluation</b>		
Evaluation périodique		
<b>Emplacement</b>

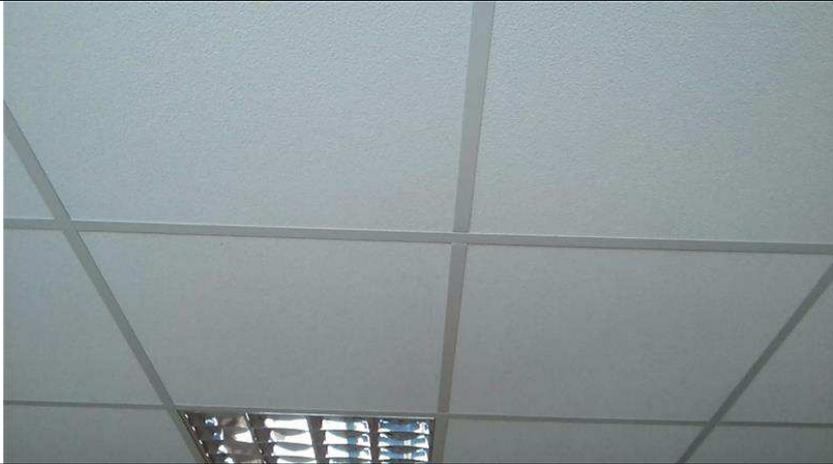
ELEMENT : Dalle		
<b>Nom du client</b>	<b>Numéro de dossier</b>	<b>Pièce ou local</b>
BARREAU	CC10G20A	RDC - Bureau
<b>Matériau</b>	<b>Date de prélèvement</b>	<b>Nom de l'opérateur</b>
Dalles de faux-plafond		CAILLIEZ Christophe
<b>Localisation</b>	<b>Résultat</b>	
Dalle - Plafond	Absence d'amiante	
Emplacement
