# BARRAQUE

Diagnostics

## Résumé de l'expertise n° 21/M/16175/RCA

Adresse : ..... **37 Rue Emile Zola**

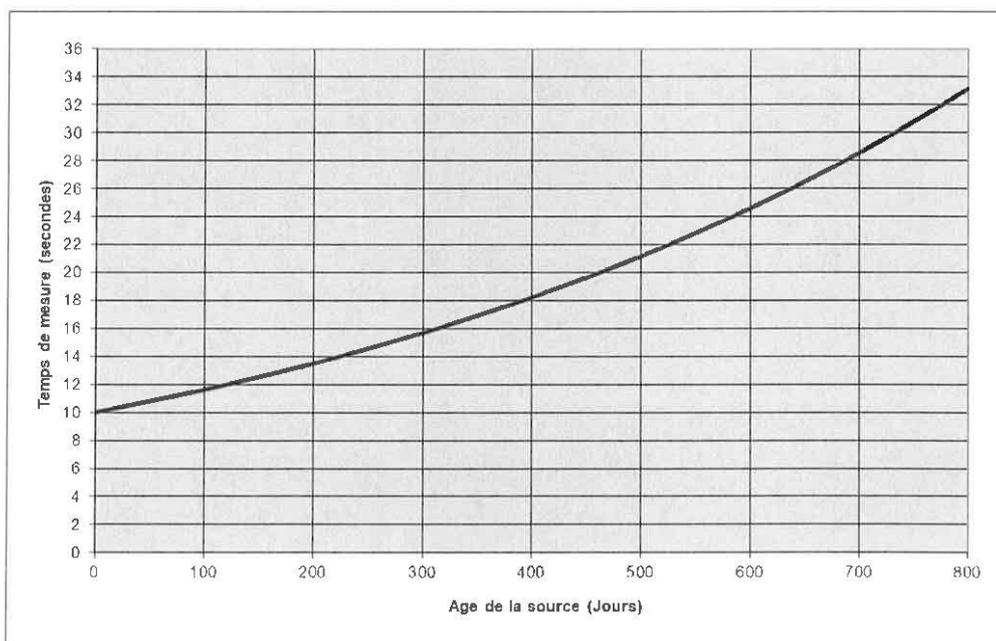
Le temps de mesure doit être augmenté au fur et à mesure de la décroissance d'activité de la source conformément au diagramme ci-dessous

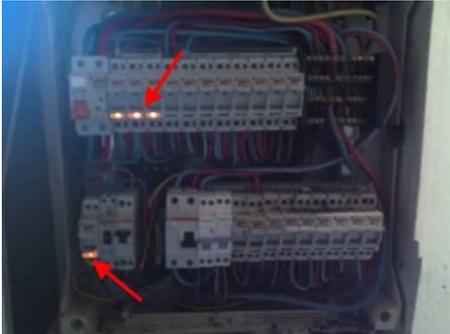
<p>Photo n° PhEle001 B11 a2 Une partie seulement de l'installation électrique est protégée par au moins un dispositif différentiel à haute sensibilité inf. ou égal à 30 mA.</p>

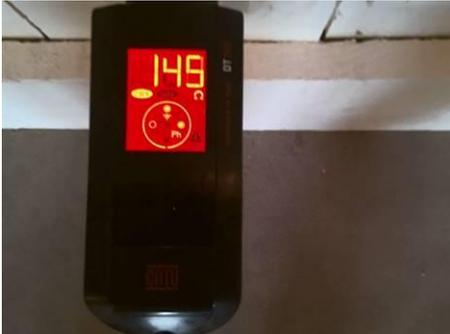
<p>Photo PhEle002 Libellé de l'anomalie : B3.3.1 d La valeur de la résistance de la prise de terre n'est pas adaptée au courant différentiel résiduel (sensibilité) du ou des dispositifs différentiels protégeant l'ensemble de l'installation électrique. Remarques : Valeur de la résistance de la prise de terre inadaptée au(x) dispositif(s) différentiel(s) ; Faire intervenir un électricien qualifié afin d'adapter la prise de terre au(x) dispositif(s) différentiel(s)</p>

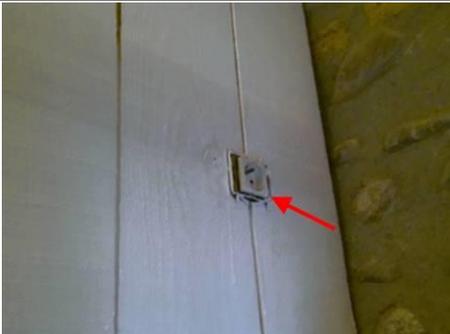
<p>Photo PhEle003 Libellé de l'anomalie : B7.3 a L'Enveloppe d'au moins un matériel est manquante ou détériorée. Remarques : Présence de matériel électrique en place dont l'enveloppe présente des détériorations ; Faire intervenir un électricien qualifié afin de remplacer les matériels présentant des détériorations</p>

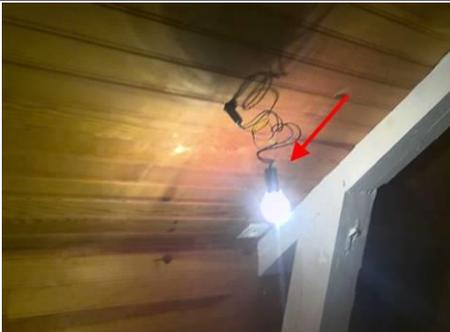
<p>Photo PhEle004 Libellé de l'anomalie : B7.3 e L'installation électrique comporte au moins un dispositif de protection avec une partie active nue sous tension accessible. Remarques : Présence de dispositif de protection de matériel électrique présentant des parties actives nues sous tension ; Faire intervenir un électricien qualifié afin de remplacer les matériels présentant des parties actives nues sous tension</p>

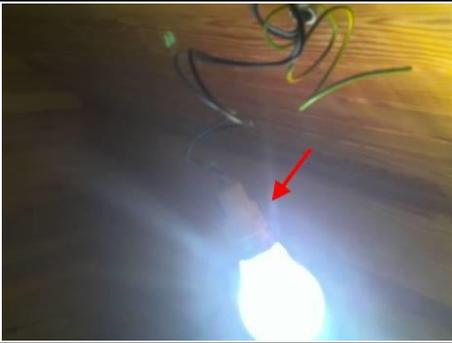
<p>Photo PhEle005 Libellé de l'anomalie : B8.3 b L'installation comporte au moins un matériel électrique inadapté à l'usage. Remarques : Présence de matériel électrique inadapté à l'usage : douilles de chantier utilisées pour de l'éclairage permanent. ; Faire intervenir un électricien qualifié afin de remplacer les matériels inadaptés par du matériel autorisé</p>

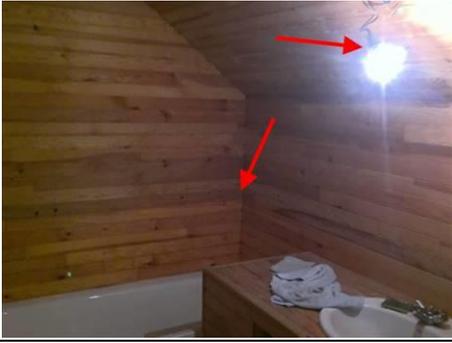
<p>Photo PhEle006 Libellé de l'anomalie : B6.3.1 a Local contenant une baignoire ou une douche : l'installation électrique ne répond pas aux prescriptions particulières appliquées à ce local (adéquation entre l'emplacement où est installé le matériel électrique et les caractéristiques de ce dernier - respect des règles de protection contre les chocs électriques liées aux zones). Remarques : Installation électrique ne répondant pas aux prescriptions particulières appliquées aux locaux contenant une baignoire ou une douche ; Faire intervenir un électricien qualifié afin de modifier l'installation pour la rendre adaptée aux locaux contenant une douche ou une baignoire</p>

Domaines	Anomalies	Photo
4. La liaison équipotentielle et installation électrique adaptées aux conditions particulières des locaux contenant une douche ou une baignoire	Local contenant une baignoire ou une douche : l'installation électrique ne répond pas aux prescriptions particulières appliquées à ce local (adéquation entre l'emplacement où est installé le matériel électrique et les caractéristiques de ce dernier – respect des règles de protection contre les chocs électriques liées aux zones). Remarques : Installation électrique ne répondant pas aux prescriptions particulières appliquées aux locaux contenant une baignoire ou une douche ; Faire intervenir un électricien qualifié afin de modifier l'installation pour la rendre adaptée aux locaux contenant une douche ou une baignoire

4. La liaison équipotentielle et installation électrique adaptées aux conditions particulières des locaux contenant une douche ou une baignoire	Caractéristiques techniques Point à vérifier : Section satisfaisante de la partie visible du conducteur de liaison équipotentielle supplémentaire Motifs : La LES (Liaison Equipotentielle Supplémentaire) n'est pas visible ou partiellement visible ; Faire intervenir un électricien qualifié afin de vérifier la LES et la compléter si besoin
	Mise en œuvre Point à vérifier : Qualité satisfaisante des connexions du conducteur de la liaison équipotentielle supplémentaire aux éléments conducteurs et masses Motifs : La LES (Liaison Equipotentielle Supplémentaire) n'est pas visible ou partiellement visible ; Faire intervenir un électricien qualifié afin de vérifier la LES et la compléter si besoin

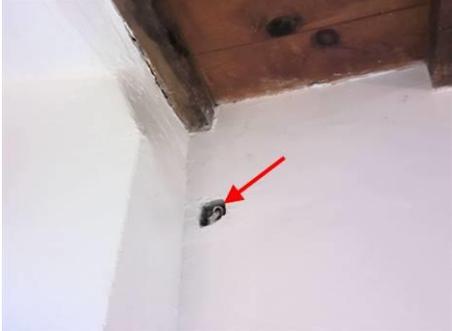
<p>Photo PhEle007 Libellé de l'anomalie : B8.3 e Au moins un conducteur isolé n'est pas placé sur toute sa longueur dans un conduit, une goulotte ou une plinthe ou une huisserie, en matière isolante ou métallique, jusqu'à sa pénétration dans le matériel électrique qu'il alimente. Remarques : Présence de conducteurs électriques non protégés mécaniquement ; Faire intervenir un électricien qualifié afin d'installer des protections mécanique sur les conducteurs non protégés</p>
